TYMOTEUSZ SAWICKI
inżynier architekt
konserwator m. st. Warszawy i woj. łódzkiego

DZIESIĘĆ LAT PRACY KONSERWATORSKIEJ
W TUMIE POD ŁĘCZYCĄ

ODBITKA Z ROCZNIKA 1939

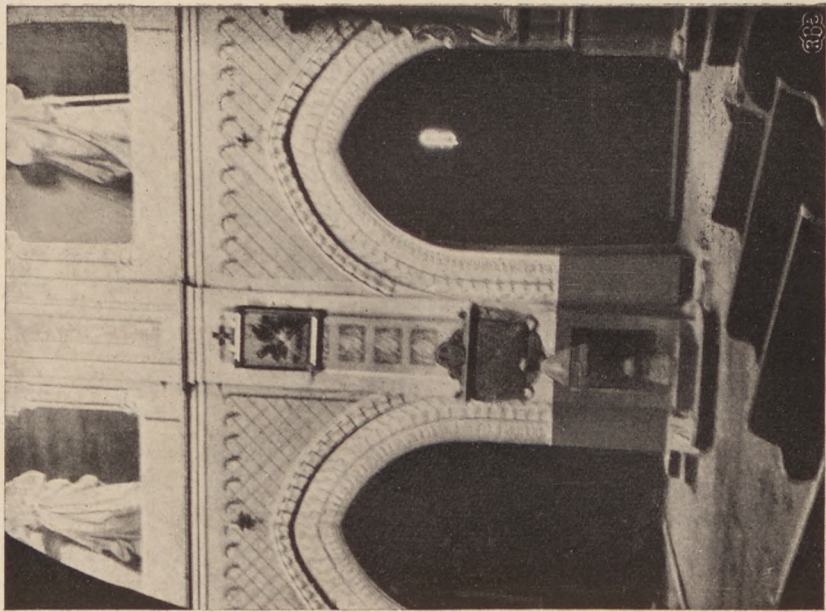
Ściana północna nawy głównej

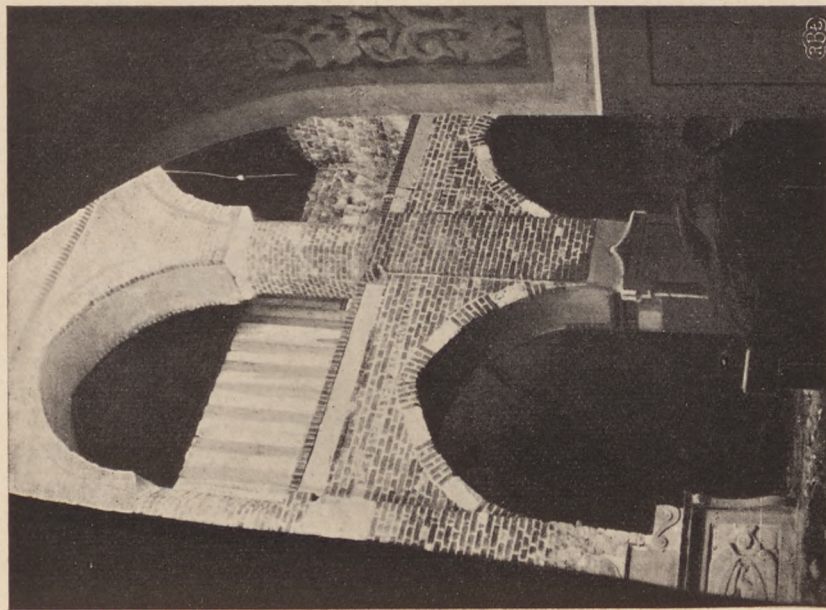
Ściana południowa po restauracji

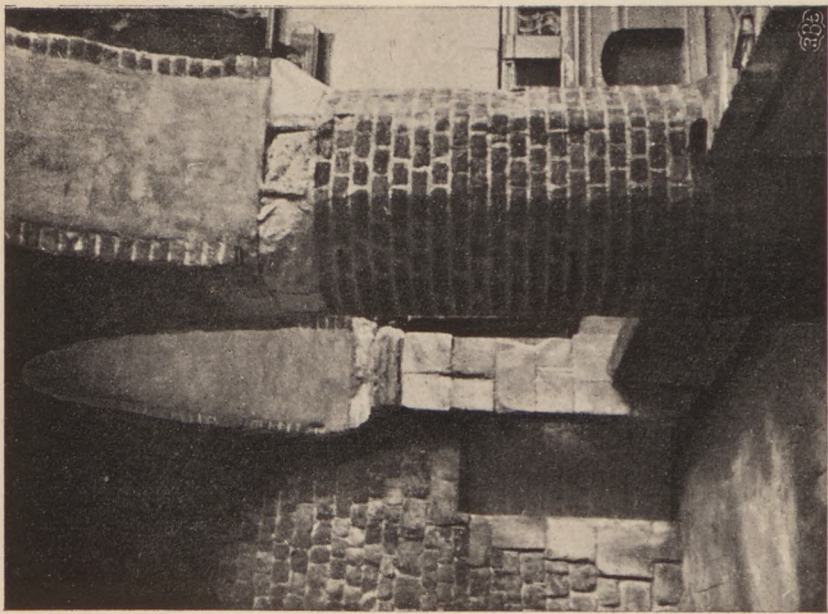
Filary empory (triforium)

O wiele bogatszy rezultat poszukiwań dały badania ścian. Po usunięciu podmurowań ostrołukowych arkad międzynawowych odnaleziono pierwotny kształt gotyckiego filara ceglanego z profilem cokołowym i fragmentem gzymsu. Przebito płaszczyzny empor zamurowane, co odsłoniło ośmioboczne filary gotyckie z kamiennymi głowicami o geometrycznych formach. Oczyszczono z tynku kamienne ściany nawy bocznej, które doskonale się wiążą stylowo ze zrębem gotyckim. W oknach nawy głównej wydobyto dolne części układu gotyckiego.

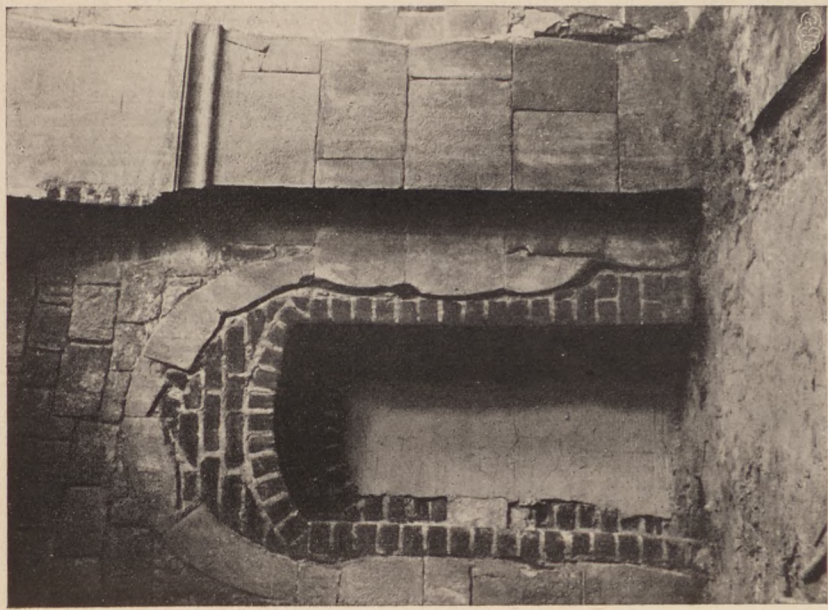
Nawa południowa, przejście przy wieży i odkryty filar arkady
