SPOŁECZNY RAPORT
NA TEMAT STANU

Twierdzy Toruń

Toruń 2016
Towarzystwo Opieki nad Zabytkami Oddział w Toruniu

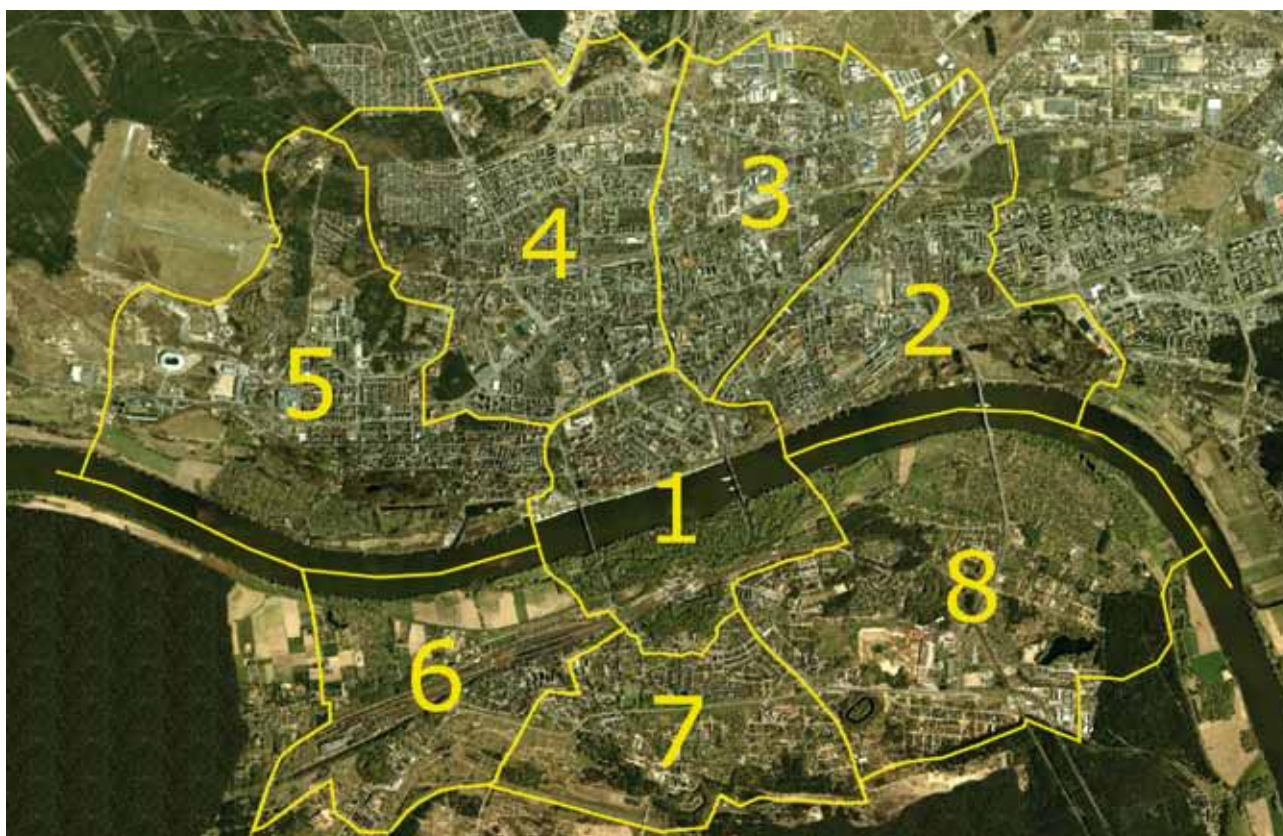
Rys. 1. Podział obszaru badań

Uczestnicy zostali podzieleni na dwuosobowe zespoły i przyporządkowani do ośmiu rejonów ponumerowanych, zgodnie z załączoną grafiką, odwrotnie do ruchu wskazówek zegara, co podyktowane jest przyjętym sposobem oznaczania dzieł fortecznych. Poszczególnym rejonom nadano unikalne nazwy:

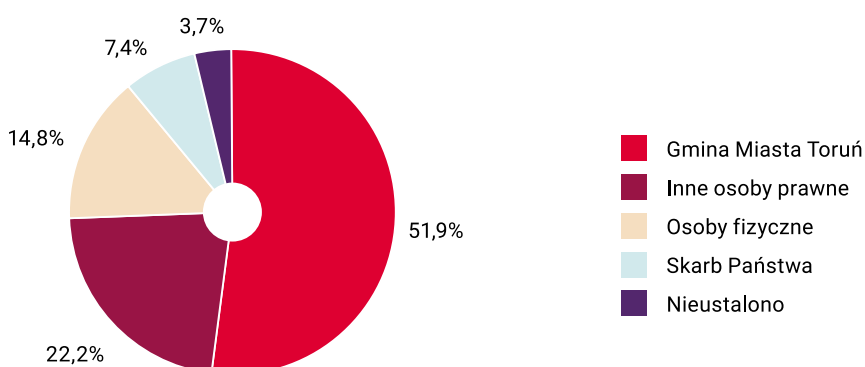
Wykres 1. Struktura własności działek obiektów pierścienia wewnętrznego Twierdzy Toruń w ujęciu procentowym

W przypadku 14 z 27 obiektów właścicielem działki (dane z Geoportalu Miasta Torunia), na której znajduje się obiekt jest Gmina Miasta Toruń, co stanowi 51,9%, 6 (22,2%) stanowi własność innych osób prawnych, 4 (14,8%) własność osób fizycznych, (7,4%) skarb państwa, a właściciela 1 (3,7%) działki nie udało się ustalić (Geoportal określa dany teren jako „własność nieustalona”).

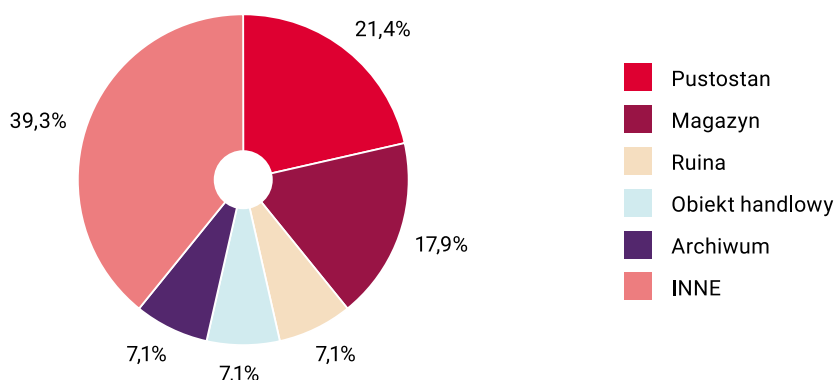
Wykres 2. Sposoby użytkowania obiektów pierścienia wewnętrznego Twierdzy Toruń w ujęciu procentowym

Użytkowanie obiektów pierścienia wewnętrznego jest bardzo zróżnicowane. 6 z nich można określić jako pustostany, 5 wykorzystywanych jest jako powierzchnie magazynowe. 2 znajdują się w stanie ruiny, dla 1 brak śladów w tere-

nie, 1 jest nieużytkowany, 2 stanowią powierzchnie handlowe, w 2 umiejscowiono w części lub całości archiwa. Oprócz tego spotykamy jednorazowo takie funkcje jak: mieszkalna, zakład produkcyjny, klub/bar, szalet miejski, maszynownia agregatów prądotwórczych, pomieszczenie gospodarcze, tunel kolejowy (funkcja zgodna z założeniami projektowymi obiektu), schowki lokatorskie, jeden z obiektów jest również elementem skweru z punktem widokowym. Część z nich posiada więcej niż jedną funkcję (uwzględniono ten fakt).

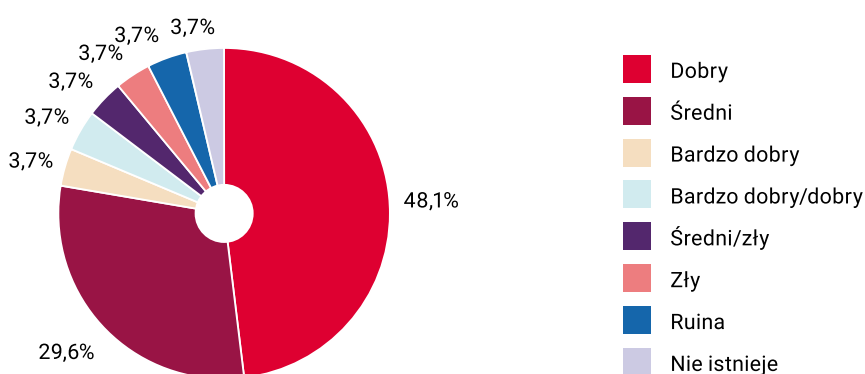
Wykres 3. Stan zachowania obiektów pierścienia wewnętrznego Twierdzy Toruń w ujęciu procentowym

Stan zachowania pierścienia wewnętrznego można ogólnie określić jako dobry (13 obiektów) bądź średni (9 obiektów). Pojedyncze budowle wyróżniają się stanem bardzo dobrym (Archiwum Wojsk Lądowych czyli koszary Bramy Lubickiej – Koszary Chłopskie) bądź bardzo dobrym/dobrym (zespół magazynów powiatowych z piekarnią i magazynem furazu). Pojedyncze znajdują się w stanie średnim/złym, złym, stanowią ruinę (Fort Kolejowy) lub nie zachowały się do dnia dzisiejszego (schron radiostacji).

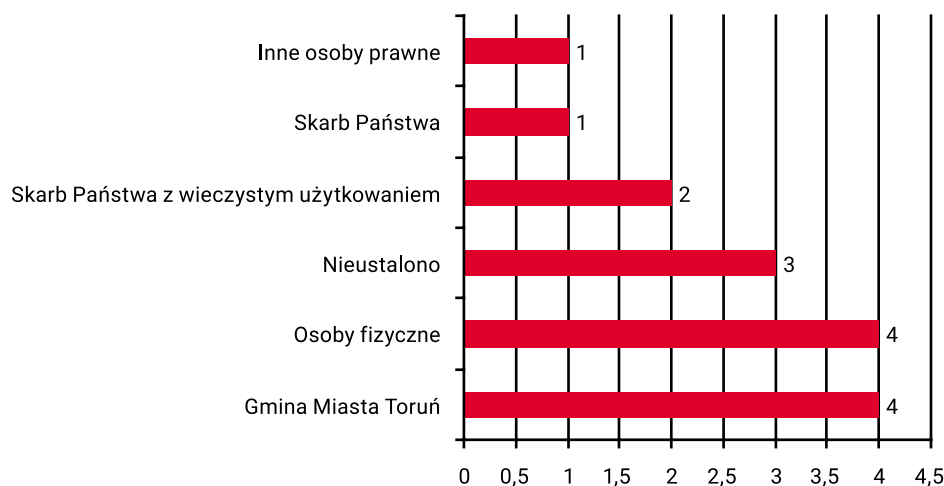
Wykres 4. Własność gruntów pod fortami Twierdzy Toruń w ujęciu sumarycznym

Wśród gruntów pod 15 toruńskimi fortami 4 stanowią własność Gminy Miasta Toruń (dalej GMT), 4 własność osób fizycznych, co do 3 fortów nie udało się ustalić własności działki (Fort VII, XII i XV), grunt pod 2 fortami jest własnością Skarbu Państwa z wieczystym użytkowaniem, jeden jest w pełni własnością Skarbu Państwa i 1 innych osób prawnych.

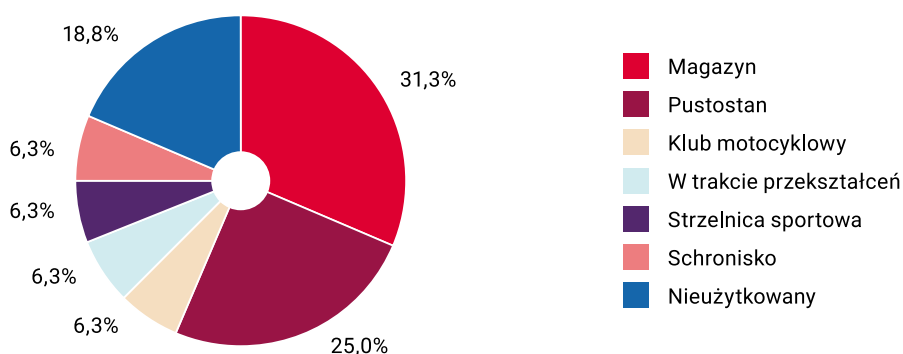
Wykres 5. Sposoby użytkowania fortów Twierdzy Toruń w ujęciu procentowym

Ze względu na kubaturę fortów pojawiają się kłopoty z ich adaptacją. 5 z nich jest wykorzystywane jako magazyny, ale aż 7 nie znalazło dotychczas nowej funkcji (4 pustostany, 3 nieużytkowane), co stanowi aż 43% całości. Zaledwie o jednym można powiedzieć, że został zaadaptowany zgodnie z planem biznesowym i przynosi zyski (Fort IV – schronisko turystyczne i restauracja). Fort IX znajduje się w trakcie adaptacji do kolejnej funkcji w związku z nieudanym planem wykorzystywania go jako galerii handlowej. Fort XIV posiada konkretne projekty adaptacji do funkcji hotelowo – rekreacyjnej, jednak obecnie wykorzystywany częściowo jako klub motocyklowy i magazyn (dlatego w zestawieniu pojawiają się dla niego dwa wskazania funkcja magazynowa i klub). Jeden obiekt (Fort VI) pełni funkcję strzelnicy sportowej.

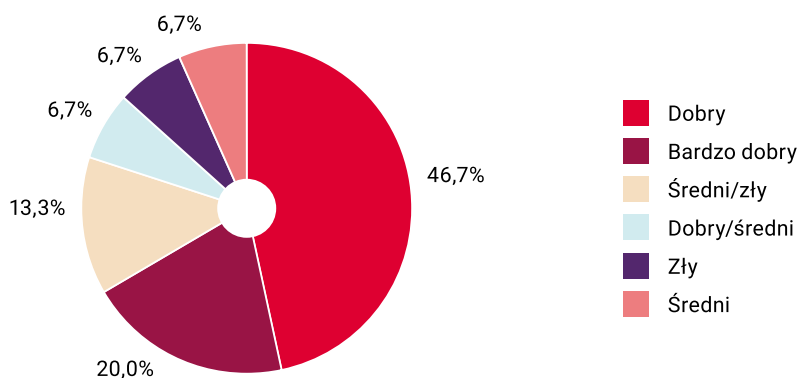
Wykres 6. Stan zachowania fortów Twierdzy Toruń w ujęciu procentowym

Dziwić może fakt, że pomimo problemów z wykorzystaniem i adaptacją, stan ogólny fortów Twierdzy Toruń można określić jako dobry. Rzecz jasna, większość jest rozgrabiona z wyposażenia, jednak w niewielkim stopniu doszło do zniszczeń murów. W przypadku 7 z wyżej wymienionych obiektów można ich stan określić jako dobry, a 3 bardzo dobry (Forty IV, V i XIV). Wiąże się to z realizacją planów adaptacyjnych obiektów oraz dobrym zabezpieczeniem przed dostępem osób postronnych. Administratorzy i właściciele widzą w utrzymaniu obiektu w dobrym stanie źródło przyszłych przychodów, co przekłada się na wydatki na utrzymanie obiektu w jak najlepszej formie. Stan Fortu VII można określić jako średni, wiąże się to z wtórną zabudową dziedzińca wjazdowego i znacznymi przekształceniami w czasach gdy spełniał on funkcję zakładu przemysłowego. Jako obiekty w średnim/złym stanie określono Fort XII i XI (niestety ich największa dewastacja nastąpiła w ciągu ostatniej dekady). Szczególną stratą dla dziedzictwa narodowego odnotowaliśmy w roku 2015 w Forcie XI, gdzie zniszczone zostały napisy jeńców alianckich przebywających tam podczas II wojny światowej. Jedynie stan Fortu VIII, którego niektóre elementy kubaturowe zostały wysadzone, można obecnie określić jako zdecydowanie zły.

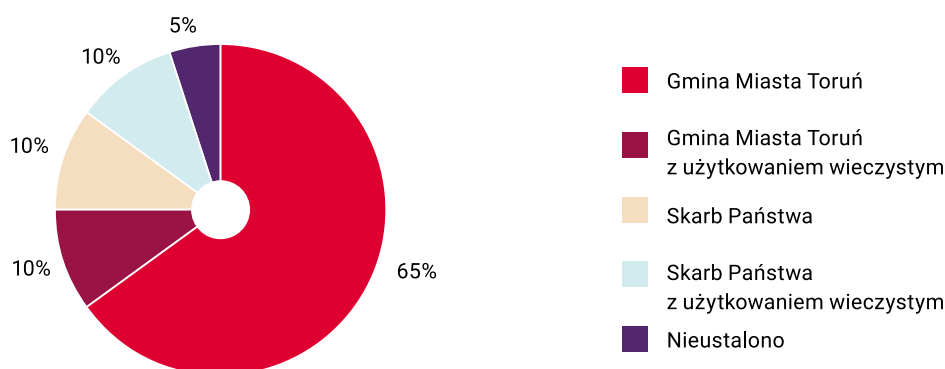
Wykres 7. Właściciele działek schronów baterii skrzydłowych Twierdzy Toruń w ujęciu procentowym

Zinwentaryzowano 20 takich obiektów. Część z nich nie istnieje lub zostało zasypanych. Wzięto pod uwagę wszystkie lokalizacje. Grunty pod większością z nich (13 schronów) znajdują się w rękach Gminy Miasta Toruń, 2 GMT oddało w użytkowanie wieczyste. W rękach Skarbu Państwa znajdują się kolejne 2 działki pod schronami. W użytkowanie wieczyste Skarb Państwa oddał 2 działki, a w jednym przypadku nie udało się ustalić właściciela.

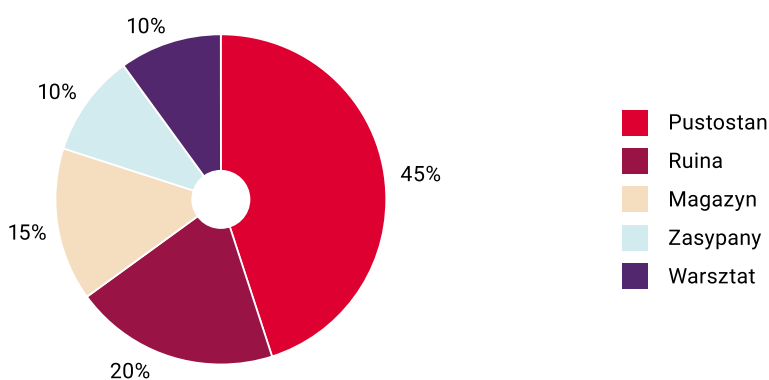
Wykres 8. Sposób użytkowania schronów baterii skrzydłowych Twierdzy Toruń w ujęciu procentowym

Niestety, aż 9 schronów baterii skrzydłowych to pustostany; łącznie nieużywanym jest ich 11 (2 są zasypane), a 3 pozostają w stanie ruiny. Zaledwie 6 pozostaje zagospodarowanych: 4 używane są jako magazyny, a 2 jako różnego rodzaju warsztaty.

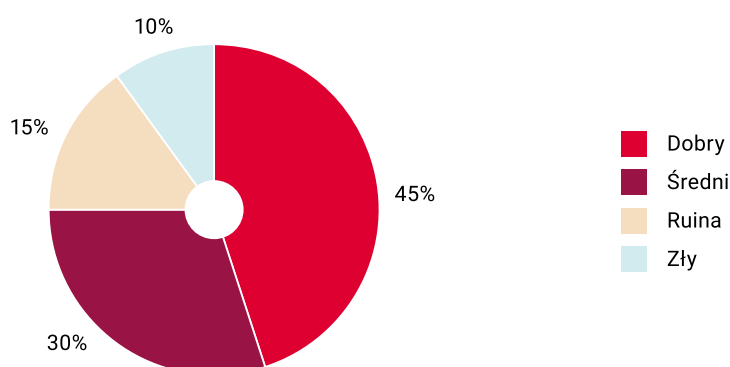
Wykres 9. Stan zachowania schronów baterii skrzydłowych Twierdzy Toruń w ujęciu procentowym

Pomimo stosunkowo niewielkiego stopnia zagospodarowania, stan 9 nich możemy określić jako dobry (45% całości), 6 kolejnych jest w stanie średnim, a 2 w złym. 3 schrony są zrujnowane.

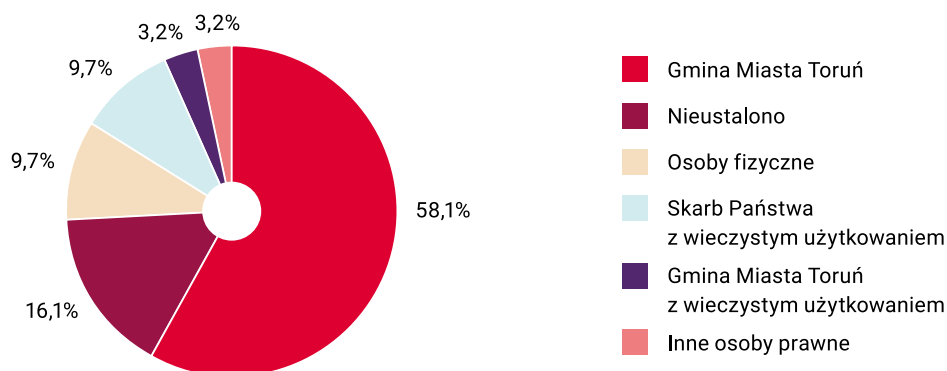
Wykres 10. Własność działek schronów piechoty Twierdzy Toruń w ujęciu procentowym

Zinwentaryzowano 31 schronów piechoty i miejsc, w których się znajdowały. W większości z nich jako właściciela działki Geoportal podawał Gminę Miasta Toruń (18 schronów, co daje 58,1%). Co do 5 obiektów nie udało się ustalić właściciela działki (J-7, J-23, J-24, J-25, J-26), 3 pozostają w rękach osób fizycznych, 3 w rękach Skarbu Państwa z prawem użytkowania wieczystego. Działka pod jednym schronem znajduje się w posiadaniu innych osób prawnych oraz GMT z wieczystym użytkowaniem.

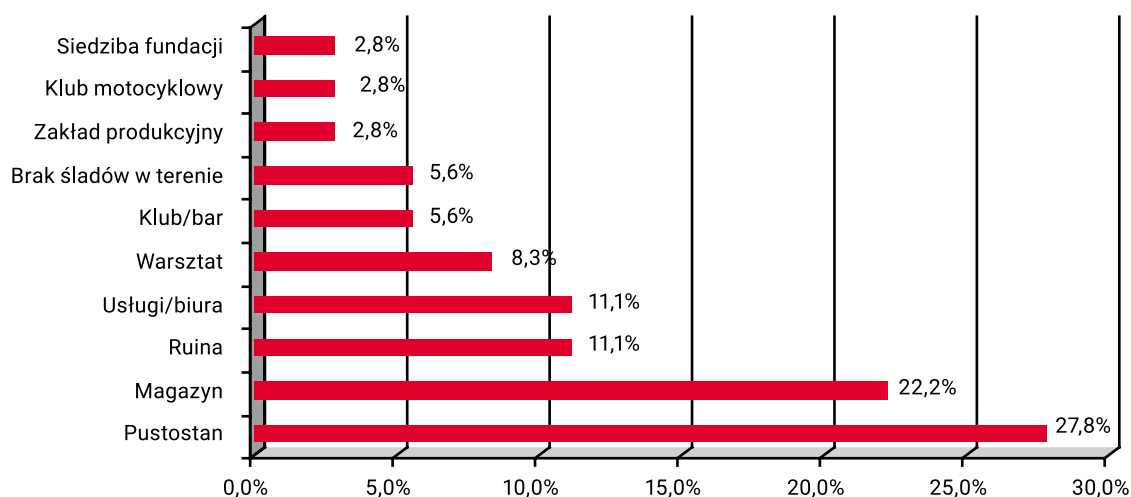
Wykres 11. Użytkowanie schronów piechoty Twierdzy Toruń w ujęciu procentowym

Wykorzystanie schronów piechoty jest bardziej różnorodne niż schronów baterii skrzydłowych. Pojawiają się tu pojedyncze: siedziba fundacji, klub motocyklowy i zakład produkcyjny (betoniarnia). W dwóch obiektach (częściowo lub w całości) ulokowano pijalnię piwa. Trzy schrony są obecnie warsztatami. W 8 zorganizowano powierzchnie magazynowe. Należy jednak zaznaczyć, że w trzech przypadkach były to powierzchnie biurowo-magazynowe, co rozdzielono i każdą z funkcji wpisano osobno. Nadal jednak największą grupę (10 schronów) stanowią pustostany. Łącznie z 4 ruinami i obiektami, których nie można już zaobserwować w terenie (2 schrony) stanowią około połowę wszystkich schronów piechoty.

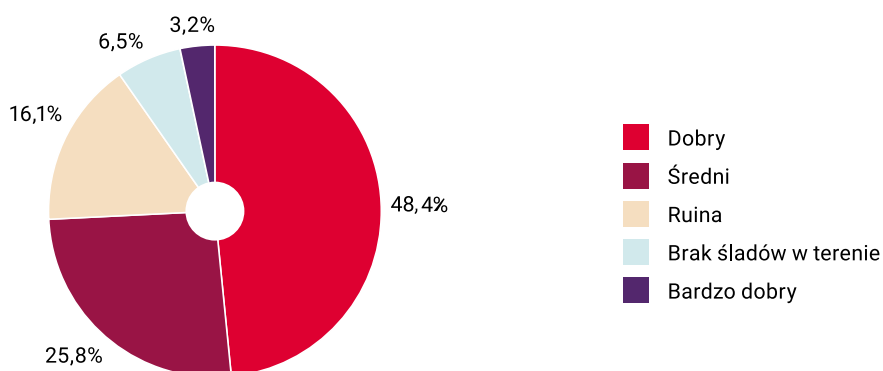
Wykres 12. Stan zachowania schronów piechoty Twierdzy Toruń w ujęciu procentowym

W prawie połowie przypadków (15 sztuk) stan schronów piechoty można określić jako dobry, 25,8% znajduje się w stanie średnim (8 sztuk). 5 schronów jest w stanie ruiny, a 2 nie można już odnaleźć w terenie. Jeden jest w stanie bardzo dobrym. Jest to schron piechoty J-26 przy ul. Łącznej. Przy tym schronie umieszczono adnotację: „Obiekt o dużym potencjale dydaktycznym – wzorcowy przykład umocnionego punktu oporu piechoty”.

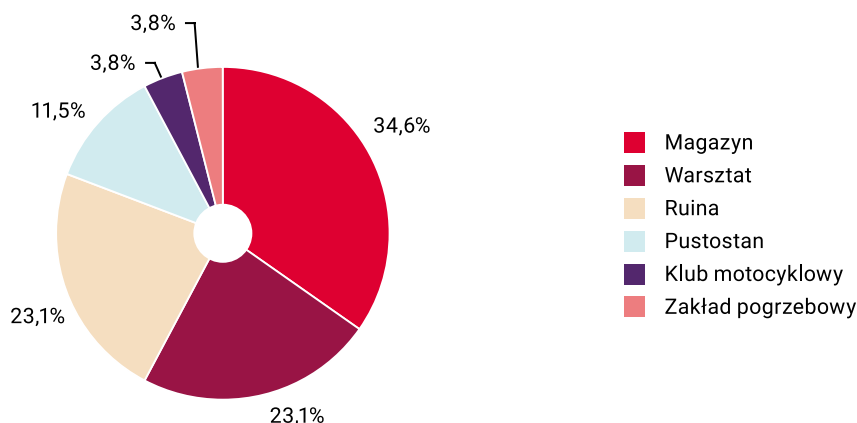
Wykres 14. Użytkowanie schronów artyleryjskich Twierdzy Toruń w ujęciu procentowym

Schrony artyleryjskie, które nie są ruiną (23,1% - 6 schronów), zaledwie w 3 przypadkach pozostają niewykorzystane jako pustostany. Należy zwrócić uwagę, że w 65% przypadków tego typu obiekty w Toruniu znalazły nową funkcję. Spośród 17 wykorzystanych opisywanych schronów 9 przeznaczono na magazyny, w 6 znajdują się różnego rodzaju warsztaty, w 1 klub motocyklowy, a w 1 przypadku obiekt wykorzystywany jest przez zakład pogrzebowy. Jest to przykład wykorzystania dzieła Twierdzy Toruń z zachowaniem charakterystycznych warunków temperaturowych wewnątrz.

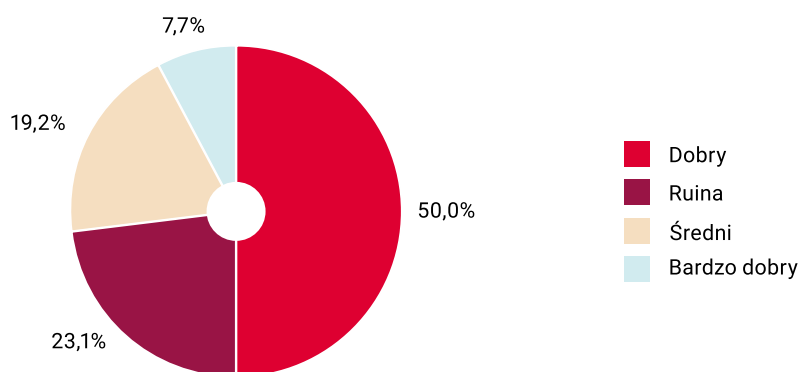
Wykres 15. Stan zachowania schronów artyleryjskich Twierdzy Toruń

Wraz z wysokim odsetkiem adaptacji obiektów do współczesnych funkcji, obserwujemy, że w przypadku schronów artyleryjskich nie występują wskazania złego stanu zachowania. W 50% przypadków można określić, że są w dobrej kondycji, w 19,2% ich stan jest średni, a w 7,7% nawet bardzo dobry. Jest to odpowiednio 13, 5 i 2 obiekty. Bardzo dobrze zachowane są schrony A-9 przy ul. Polnej wykorzystywane jako magazyn oraz A-17 przy ul. Okólnej, w którym mieści się dom przedpogrzebowy. Wartością stałą jest 23,1% ruin w omawianej grupie. Są to dzieła zdecydowanie mniejszych gabarytów niż schrony, co wiąże się z mniejszymi kosztami utrzymania oraz adaptacji.

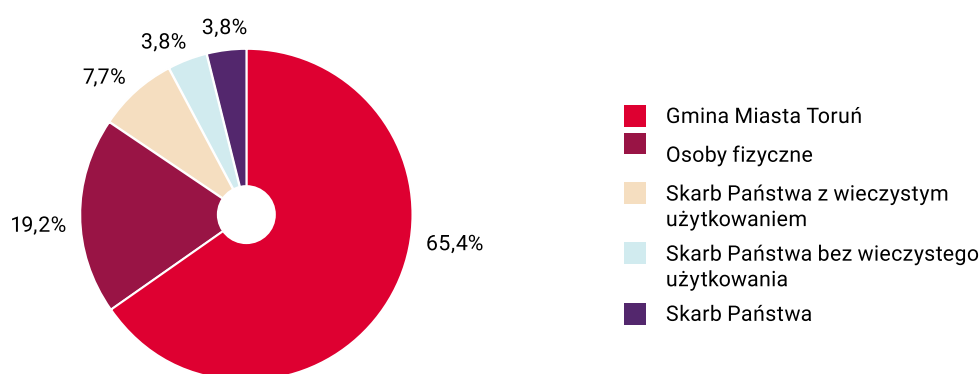
Wykres 16. Właściciele działek schronów amunicyjnych Twierdzy Toruń w ujęciu procentowym

Opisano 26 takich obiektów. W przypadku 17 z nich, właścicielem działki, na których się znajdują jest Gmina Miasta Toruń, co stanowi 65% sumy ogólnej. 5 schronów amunicyjnych znajduje się na działkach będących własnością w rękach osób fizycznych, co stanowi 19,2% ogółu, 2-krotnie Geoportal wskazał Skarb Państwa z użytkowaniem wieczystym, w 1 przypadku prawo posiadania dotyczyło Skarbu Państwa i również w 1 Skarbu Państwa bez użytkowania wieczystego.

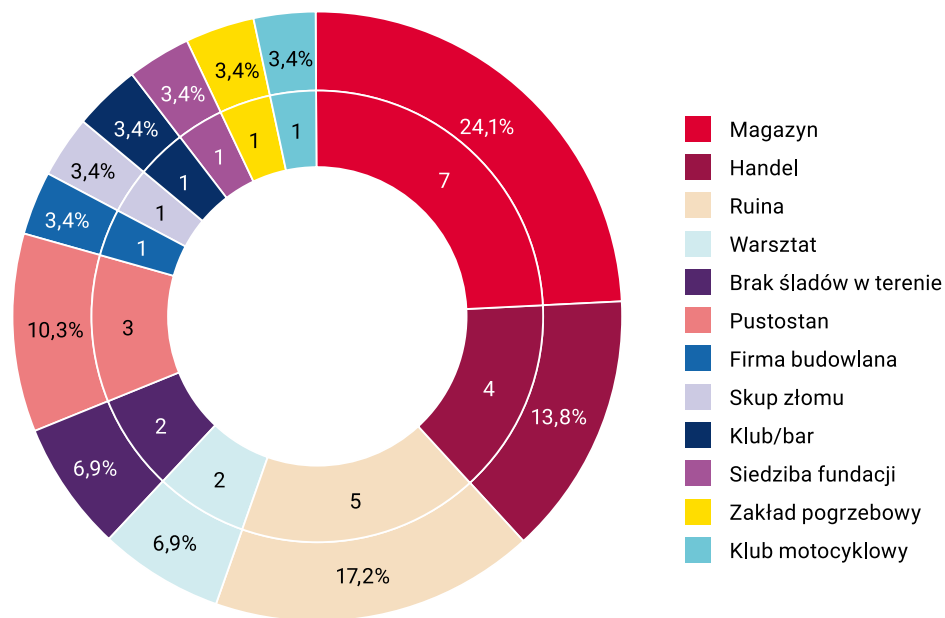
Wykres 17. Użytkowanie schronów amunicyjnych Twierdzy Toruń w ujęciu procentowo-liczbowym

Dużo różnorodniej, podobnie jak w przypadku pierścienia wewnętrznego Twierdzy Toruń, prezentuje się współczesne wykorzystanie schronów amunicyjnych, dlatego dla zobrazowania tej różnorodności podaliśmy na wykresie wartości liczbowe i procentowe. Tak, jak w poprzednich przypadkach podawano wszystkie sposoby użytkowania, gdy było ich więcej niż jeden.

Po raz kolejny najwięcej odnotowano powierzchni magazynowych (7 sztuk, co stanowi 24,1%). Występują również 4 obiekty handlowe, co stanowi 13,8% ogółu: sklep metalowy (schron M-2 przy ul. Nad Zatoką), sklep z częściami samochodowymi (schron M-9 przy ul. Polnej), sklep myśliwski (schron M-22 przy ul. Okólnej) oraz sklep sieci spożywczej (schron M-24 przy ul. Okólnej). Dwa ostatnie charakteryzują się dużą ilością przebić w ścianach działowych. W zaledwie 2 znajdują się warsztaty. Jeden z najemców takiego obiektu jako utrudnienie w prowadzeniu działalności wskazał proporcje pomieszczeń wewnętrznych (wąskie i długie) oraz szerokość otworu wejściowego, uniemożliwiająca wniesienie dużych obiektów do środka. Po-

jedyncze schrony amunicyjne wykorzystywane są jako: siedziba firmy budowlanej, skup złomu, klubu motocyklowego, dom przedpogrzebowy. Jeden z obiektów stanowi część siedziby Fundacji Historii Polskiej Broni Pancernej (schron M-17 przy ul. Kluczyki). W statystyce występują również trwałe ruiny, których jest aż 17,2% (5 sztuk). Po 2 schronach nie pozostały żadne ślady w terenie, a pustostanów jest tylko 3.

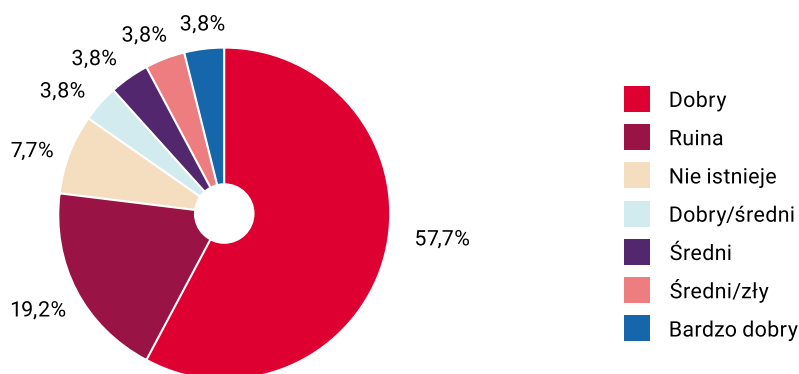
Wykres 18. Stan zachowania schronów amunicyjnych Twierdzy Toruń w ujęciu procentowym

Pomimo tego, że 5 obiektów pozostaje ruinami, to ogólny obraz stanu zachowania schronów amunicyjnych prezentuje się dobrze, ponieważ stan 57,7% określono jako dobry. W przypadku 2 dzieł nie zachowały się żadne ślady w terenie. Pojedyncze obiekty określono jako średni stan zachowania, średni bądź zły i bardzo dobry. W ostatnim przypadku chodzi o wspomniany wcześniej dom przedpogrzebowy czyli schron M-19 przy ulicy Okólnej.

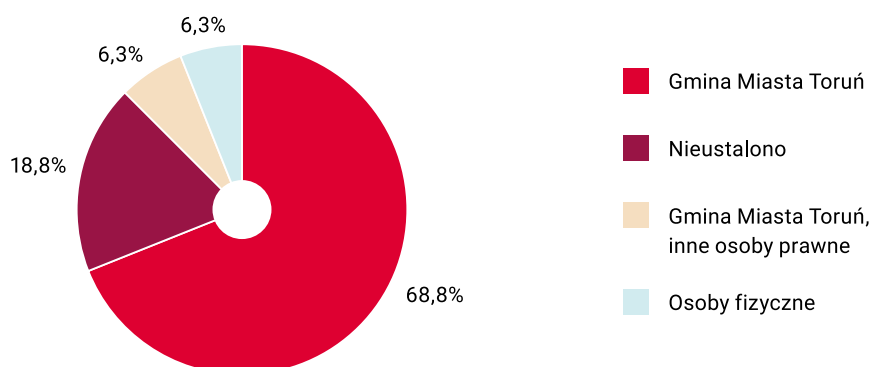
Wykres 19. Własność działek baterii artyleryjskich Twierdzy Toruń w ujęciu procentowym

W przypadku 11 spośród nich, co stanowi 68,8% właścicielem działek jest Gmina Miasta Toruń. Niestety, nie ustalono 3 prawa własności gruntów w przypadku trzech obiektów. W jednym przypadku obiekt znajduje się na obszarze objętym własnością zarówno miejska, jak i innych osób prawnych. W jednym przypadku Geoportal wskazał osobę fizyczną.

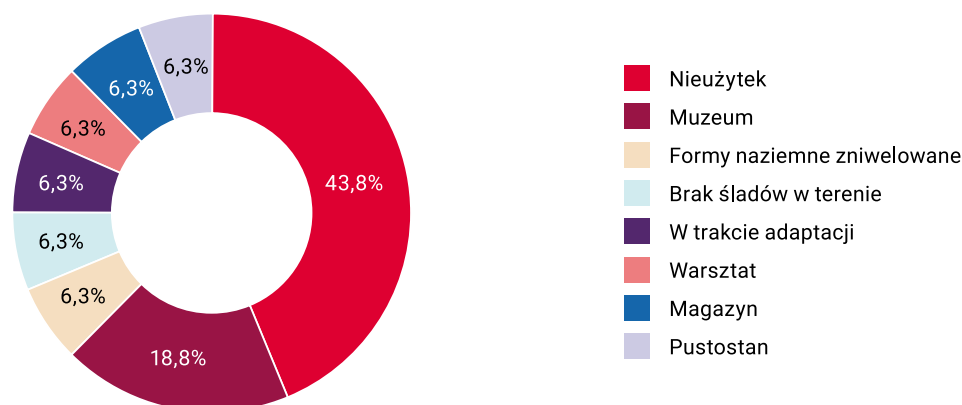
Wykres 20. Sposób użytkowania baterii artyleryjskich Twierdzy Toruń w ujęciu procentowym

W związku z tym, że opisywany rodzaj dzieł Twierdzy Toruń dotyczy w dużej części form ziemnych, toteż obecnie możemy mówić o wykorzystaniu gruntu, nie zaś formy murowano-ziemnej. Stąd też 43,8% w omawianej grupie stanowią nieużytki. Jednym z ostatnich obiektów przekształconych w ten sposób jest Długa Bateria, a obszar jaki zajmowała wtórnie wykorzystano m.in. pod budowę nasypu estakady Trasy Średnicowej. W 3 przypadkach mówić możemy o urządzeniu w tych obiektach muzeum. Są to: wieża pancerna armaty 10 cm (doświadczalna) – bateria AB IV, bateria półpancerna 10 cm (SLB) oraz schron amunicyjny baterii SLB znajdujące się przy ul. Poznańskiej i stanowiące część Muzeum Fortyfikacji Pancernej Twierdzy Toruń prowadzonego przez Toruńskie Towarzystwo Fortyfikacyjne. W przypadku pozostałych można mówić w pojedynczych przypadkach o całkowitym braku śladów w terenie, adaptacji na warsztat, magazyn. Jeden z obiektów pozostaje pustostanem. W trakcie adaptacji do nowych funkcji znajduje się schron południowy Długiej Baterii.

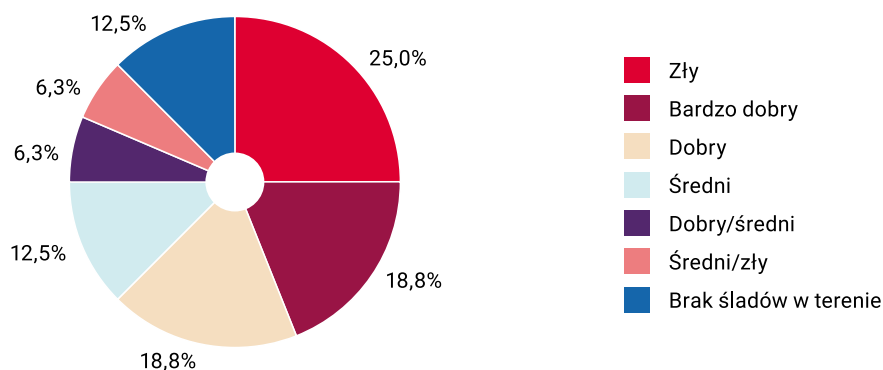
Wykres 21. Stan zachowania baterii artyleryjskich Twierdzy Toruń w ujęciu procentowym

W związku z tym, że znaczną część obiektów baterii artyleryjskich stanowią formy ziemne, stan 4 z nich (25%) można określić jako zły. Jednocześnie 3 obiekty muzealne (Muzeum Fortyfikacji Pancерnej Twierdzy Toruń) znajdują się w bardzo dobrej kondycji. Kolejne 3 również można określić jako dobrze zachowane, a 2 jako znajdujące się w średnim stanie. Względem pojedynczych obiektów pojawiły się określenia niejednoznaczne „średni/zły” oraz „dobry/średni” stan zachowania. 2 spośród tej grupy dzieł Twierdzy Toruń można określić jako nieistniejące – brak po nich śladów w terenie.

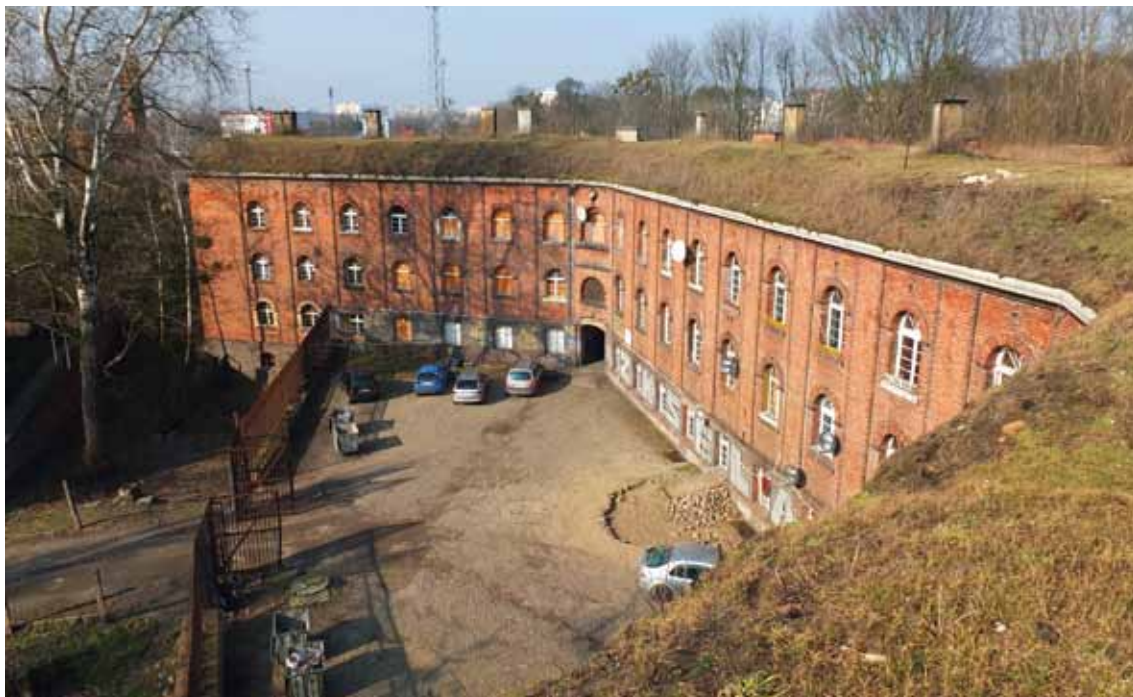
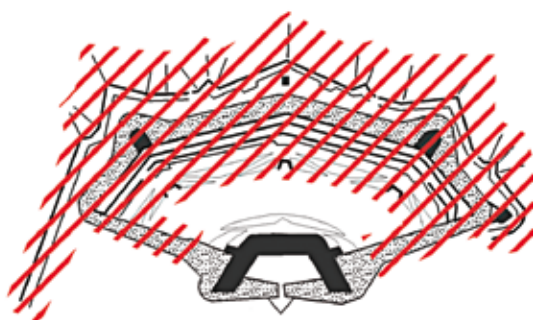
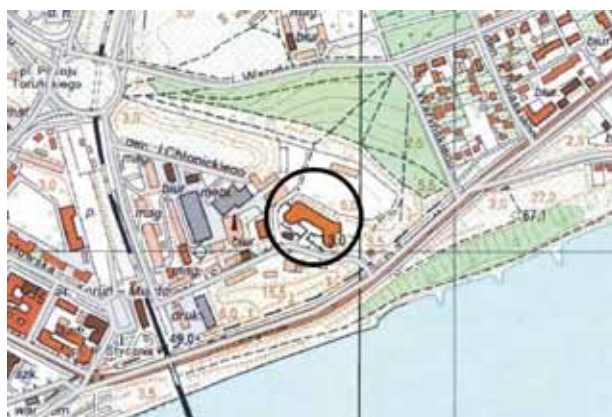
FORT JAKUBA

dobry: elewacja szyi w dobrym stanie, znaczne uszkodzenie lica obu skrzydeł w okolicach latryn, wtórna stolarka okienna, niektóre okna osłonięte płytami wiórowymi, zachowane rzygacze w kształcie lwich głów; układ wnętrza częściowo zachowany, liczne przekształcenia związane z adaptacją na mieszkania, korytarze silnie okopcone, wewnątrz zawilgocone (przesiákanie wody opadowej, wilgoć kondensacyjna); nasyp nad reditą zachowany z licznymi wcięciami (ścieżkami) na stoku obu skrzydeł, pozostała część zniwelowana w czasie rozbiórki fos.

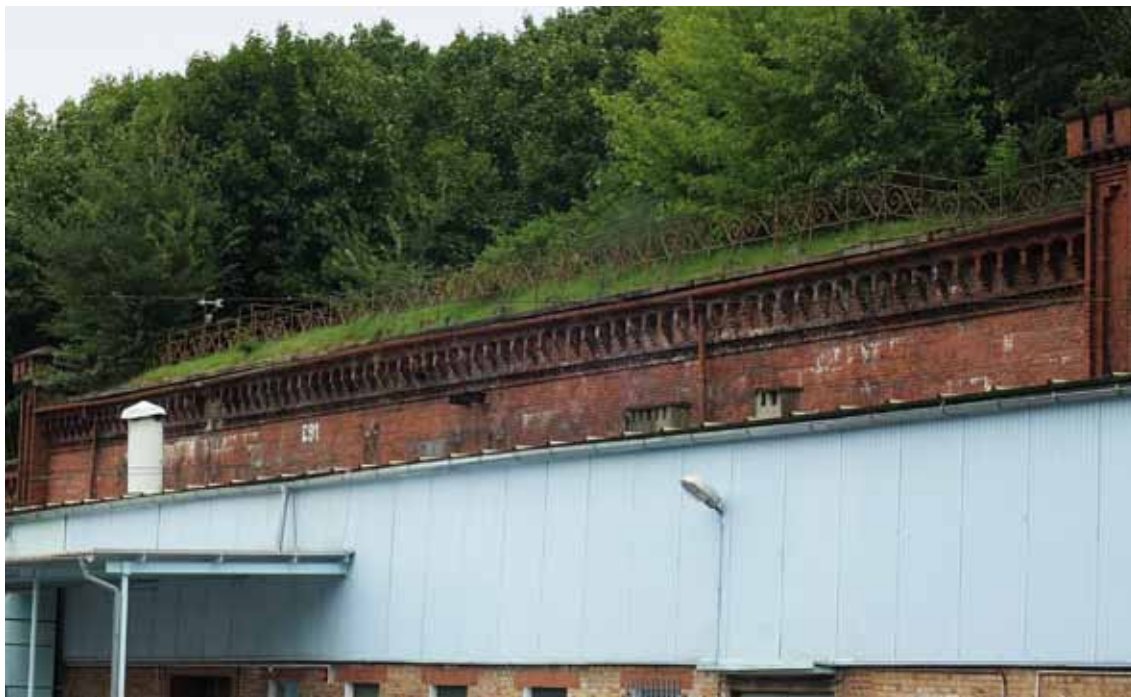
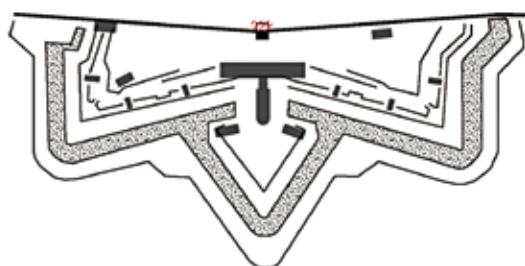
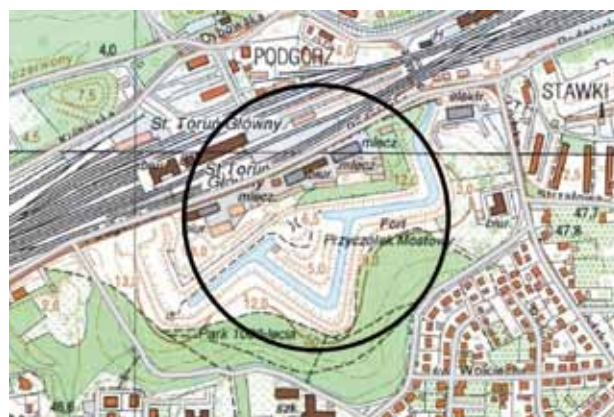
FORT PRZYZCÓŁEK MOSTOWY

koszary – dobry: dziedzińce przekształcone na place manewrowe i zabudowane wiatami, piętrowy blokhauz wjazdowy przebudowany (skrócony od strony północnej), do ściany koszar dostawiony wtórny budynek biurowy; wewnątrz przekształcone na potrzeby produkcji przemysłowej – ściany i posadzki pokryte glazurą; elewacje schronów wałowych z dużymi ubytkami spoin i cegieł oraz zrabowanymi elementami metalowymi; nasyp zachowany w dobrym stanie, narys i profile czytelne, na całej powierzchni duże skupiska drzew; profil fosy zachowany, znaczne wypłycenie związane z zarastaniem;

rawelin z wartownią i prochownią podręczną – dobry: ściana oporowa wału spękana – wbite liczne haki wsporniczkowe, pomieszczenia wartowni i prochownia silnie zaśmiecone; nasyp zachowany, profile częściowo zatarte; blokhauz drogi krytej z zastawą zasilania fosy – dobry: niewielkie spęknięcia lica elewacji, zachowane drewniane drzwi przeciwdmuchowe.

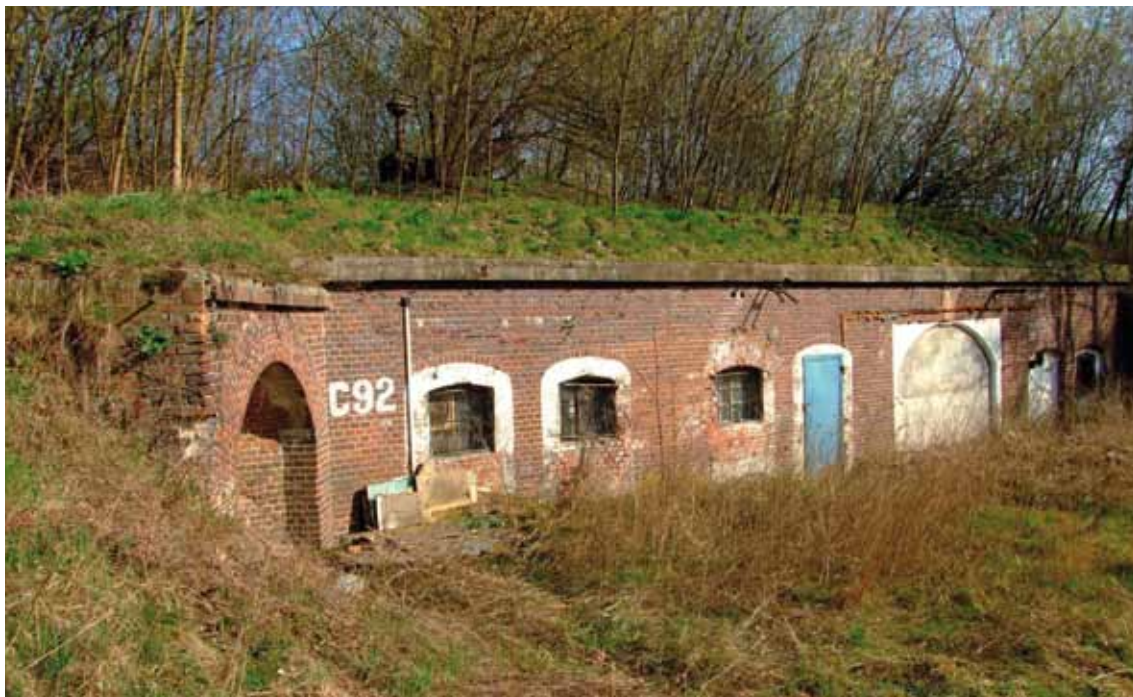
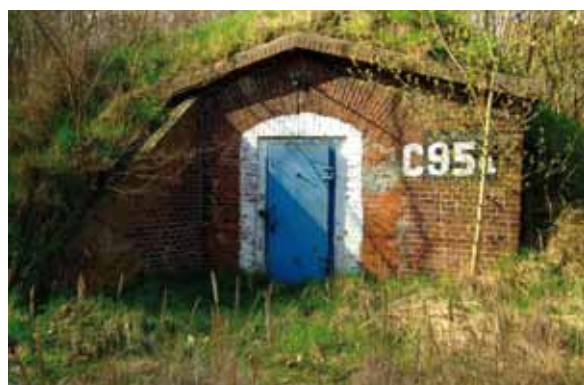
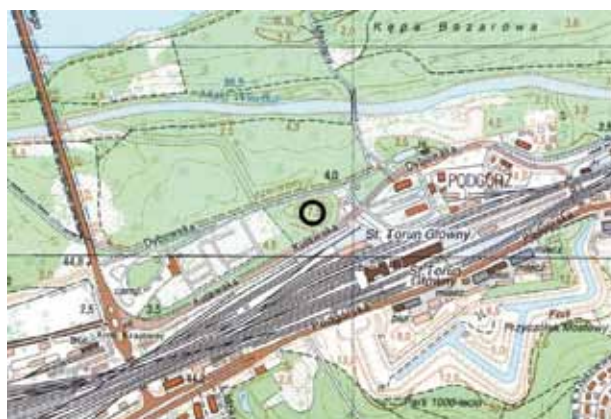
BASTION ZACHODNI / REDUTA DOLNA PRZYCZÓŁKA MOSTOWEGO

dobry: brama wjazdowa wtórna, elewacje remiz z nielicznymi spękaniem ica, dziedziniec porośnięty krzewami; nasypy z czytelnymi profilami; remizy i prochownia podręczna częściowo zaadaptowane na magazyny – dwie ogólnodostępne, dwie zamurowane; wewnątrz bloku wjazdowego nieznacznie przekształcone przez dawny lokal gastronomiczny; nasypy z zachowanymi profilami, porośnięte drzewami i krzewami. Doprowadzona instalacja elektryczna.

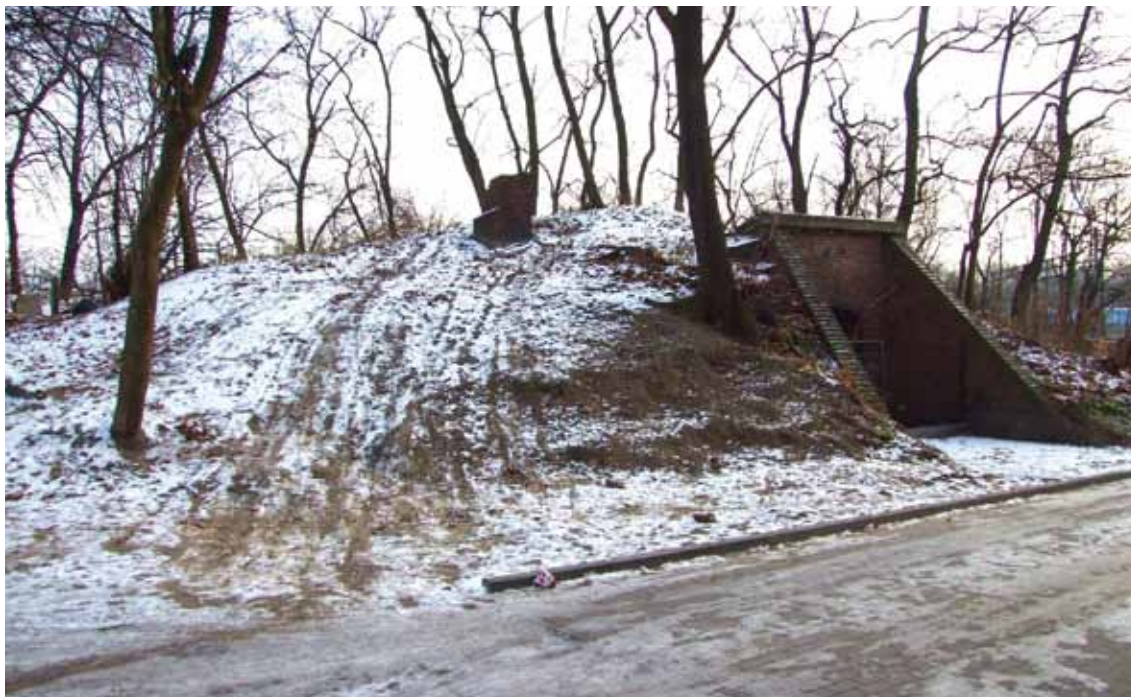
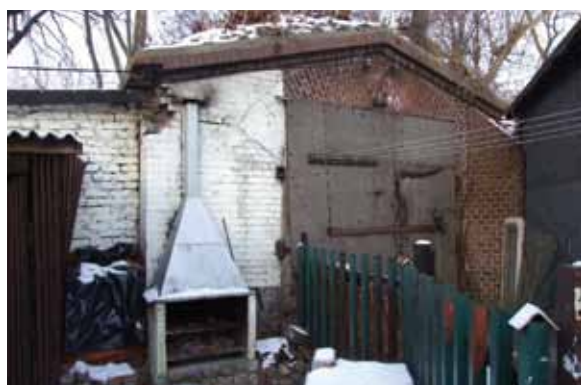
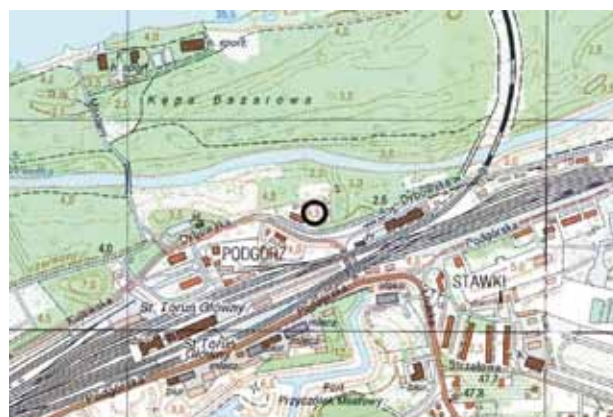
BASTION WSCHODNI / REDUTA GÓRNA PRZYZCÓŁKA MOSTOWEGO

średni: zachowane dwie remizy i prochownia podręczna, na dziedzińcu szkieletowy budynek mieszkalny (dawne kasyno i siedziba OSMW); nasyp osunięty, o widocznym profilu, porośnięty drzewami; fosa czytelna, zaśmiecona.

Remizy i prochownia zaadaptowane na schowki lokatorskie.

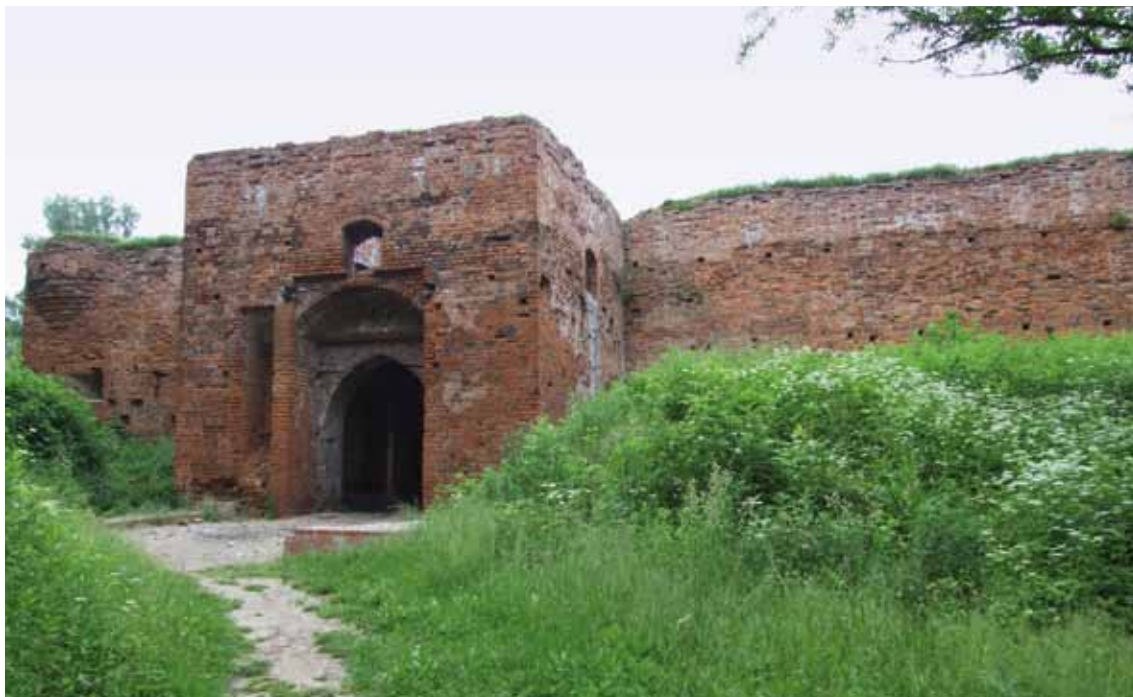
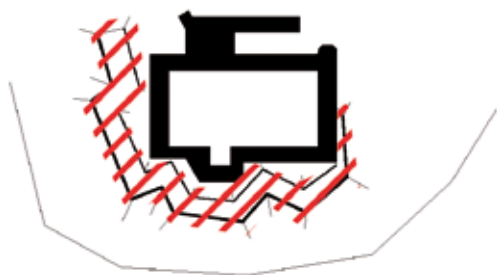
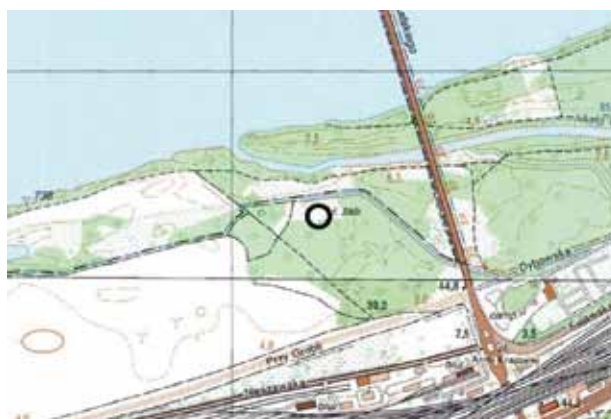
ZAMEK DYBOWSKI

średni: w murze obwodowym zamku czytelne strzelnice artyleryjskie; kleszczowy wał ziemny znacznie osypały – czytelny, zachowana brukowana droga dojazdowa.

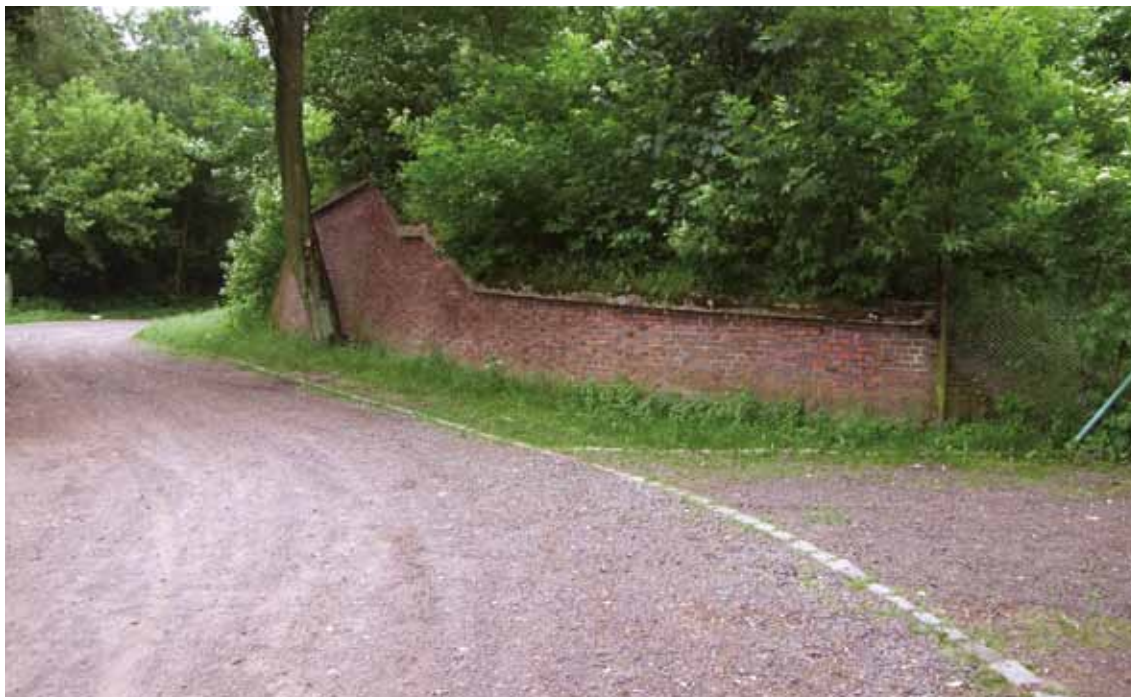
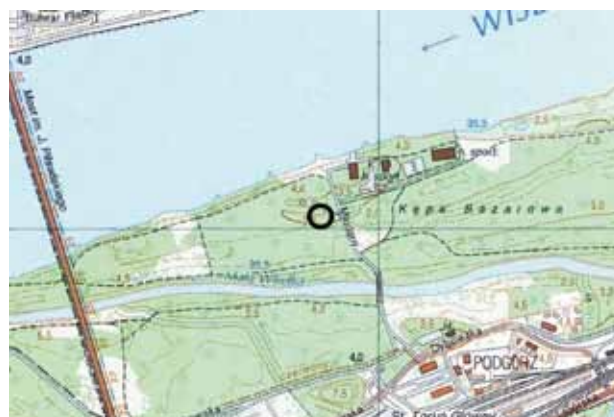
SZANIEC KĘPY BAZAROWEJ

średni/zły: zachowany mur oporowy wału prawego czoła, nasypy obu czoł i barków częściowo zniwelowane, fosa zasypiana; oba blokhauzy rozebrane; w miejscu lewego majdanu wzniesiono budynek przystani żeglarskiej, na prawym majdanie wtórny budynek mieszkalny. Obiekt utracił swoją funkcję w roku 1877, po zniszczeniu drewnianego mostu przez Wisłę. Obecnie w miejscu dawnego wjazdu na most urządzono punkt widokowy.

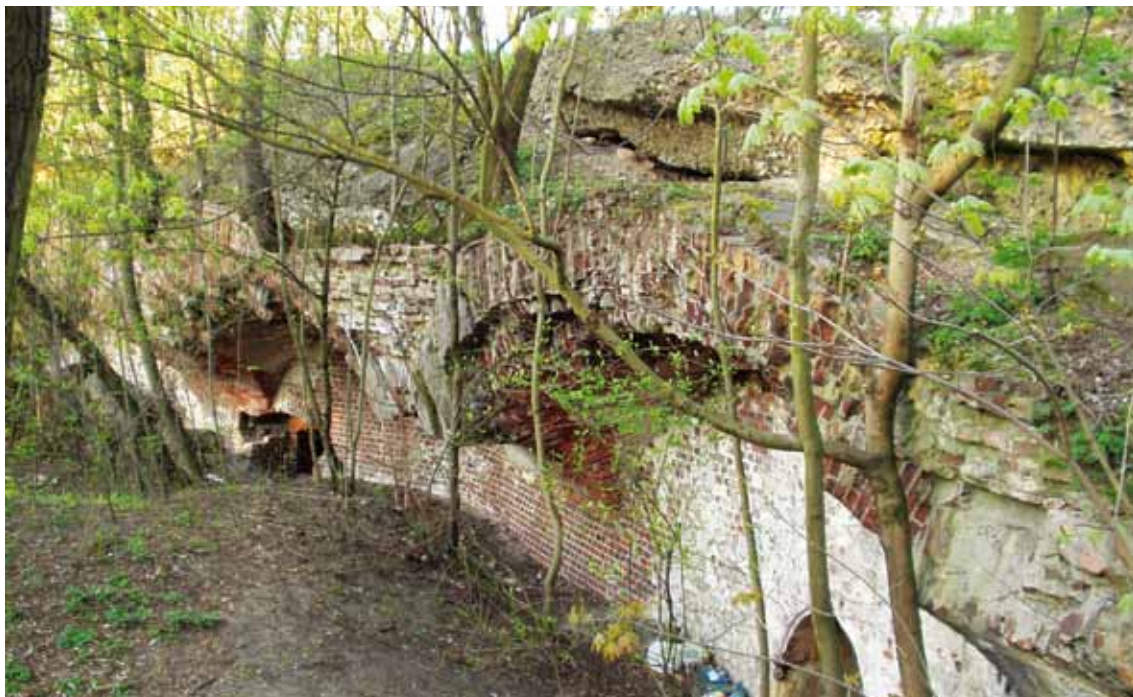
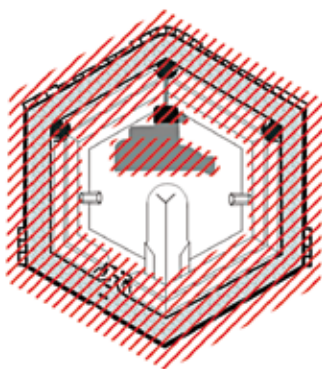
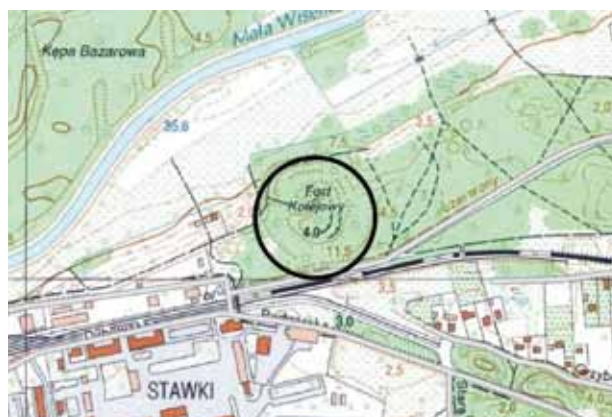
FORT KOLEJOWY

ruina: obiekt wysadzony w latach 50. XX wieku, zachowane relikty ściany obwodowej koszar, prochownia wojenna i część poterny; na wale czoła stalowa podstawa (pivot) armaty 21 cm; nasypy czytelne o profilach zatartych podczas rozbiórki murów fosy – porośnięte drzewami; fosa czytelna pozbawiona profilu, także zarośnięta.

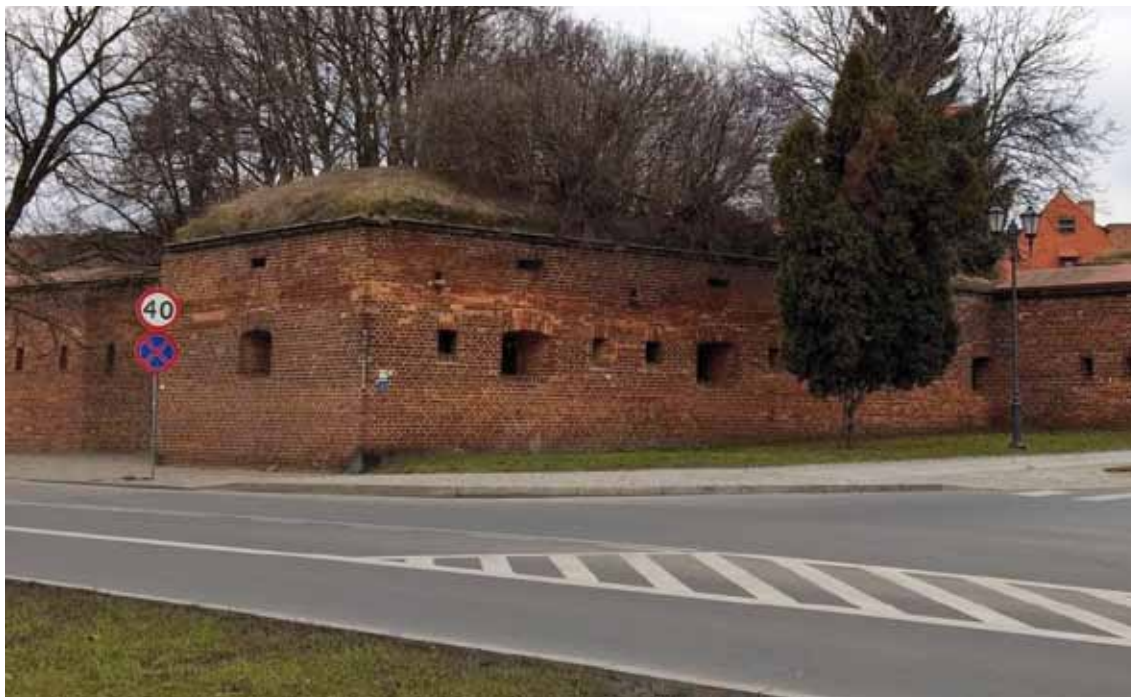
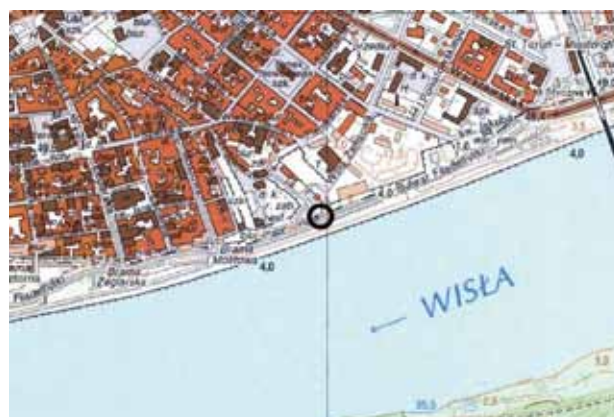
KAPONIERA NR 6

dobry: niewielkie ubytki spoin i zawilgocenie lica elewacji, spękania kamiennego gzymsu, wnętrze zaadaptowane na schowek; nasyp w dobrym stanie, porośnięty wysokimi krzewami.
