SPOŁECZNY RAPORT
NA TEMAT STANU

Twierdzy Toruń

Toruń 2016
Towarzystwo Opieki nad Zabytkami Oddział w Toruniu

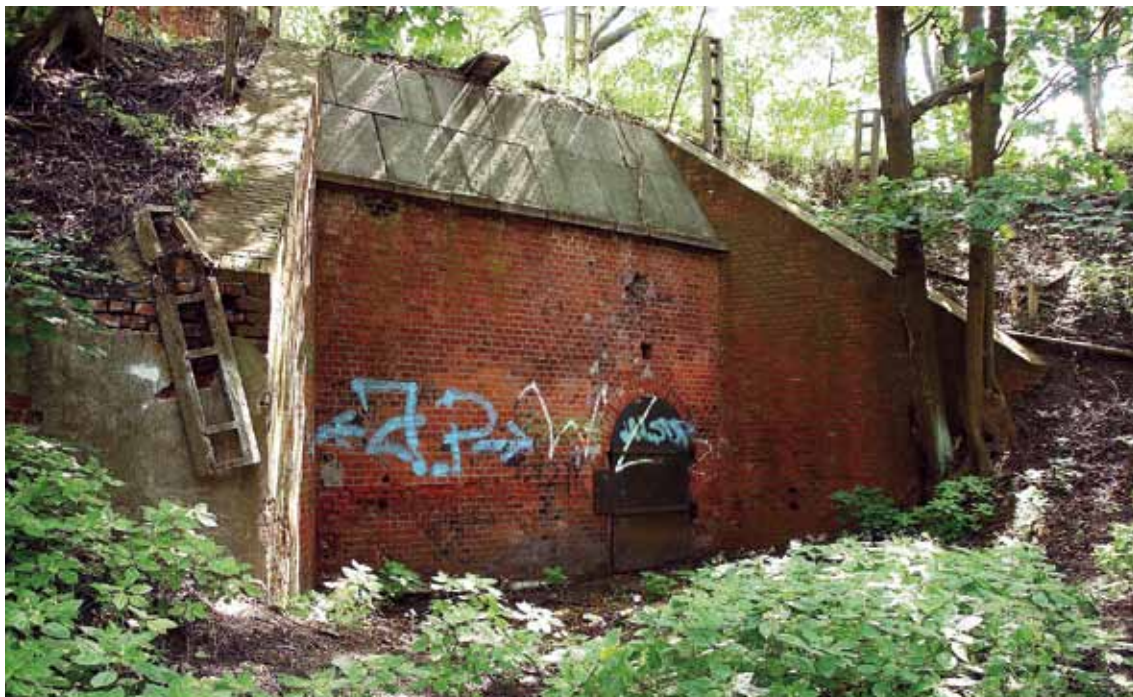
dobry: niewielkie ubytki spoin i zawilgocenie lica elewacji, spękania kamiennego gzymsu, wnętrze zaadaptowane na schowek; nasyp w dobrym stanie, porośnięty wysokimi krzewami.

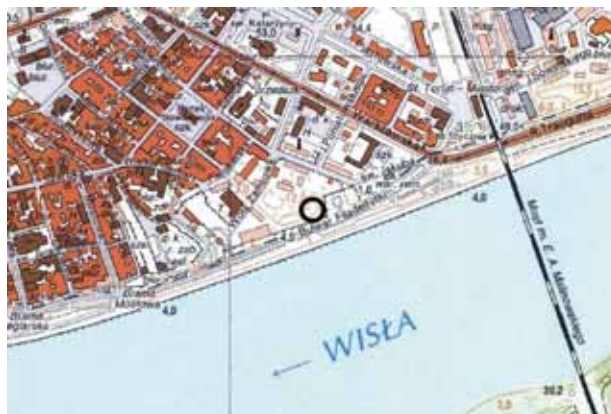
BASTION I – PODRĘCZNY MAGAZYN AMUNICJI

dobry: elewacja spękana, nieliczne odspojenia lica, wejście do dawnej poterny grodzy I zamurowane z przelicowaniem; we wnętrzu zachowane metalowe elementy wyposażenia; nasyp nieznacznie osunięty na lewym skrzydle muru oporowego.

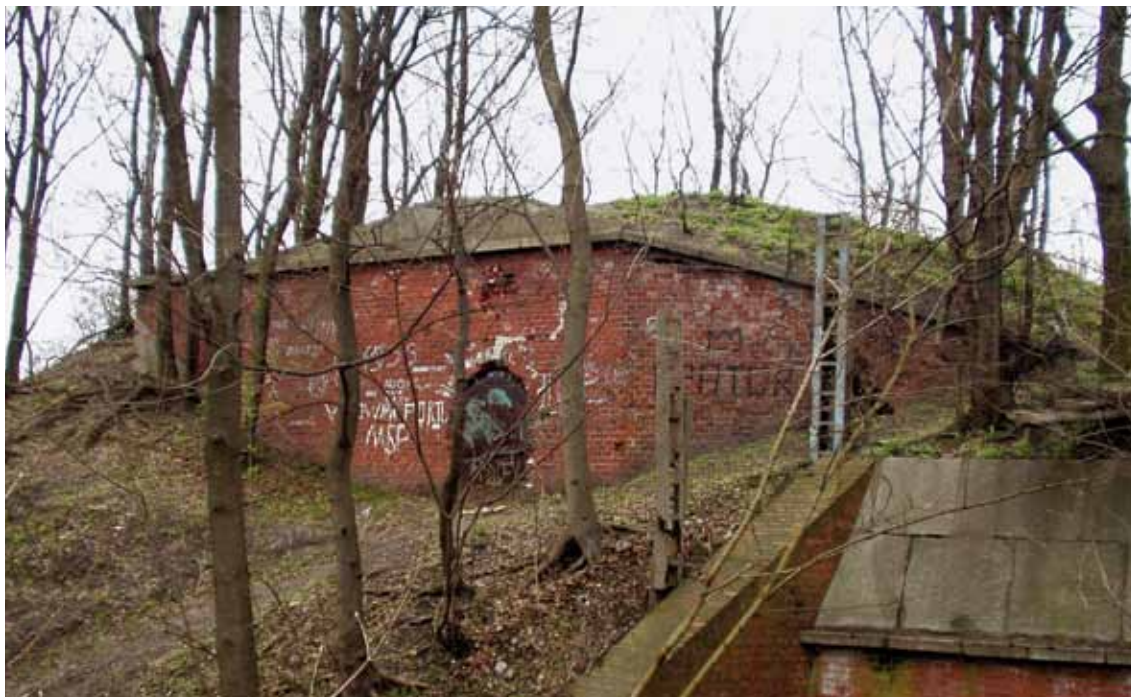
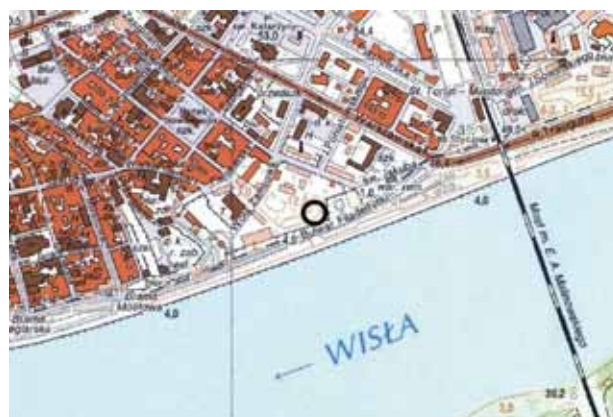
BASTION I – SCHRON POGOTOWIA (WARTOWNIA)

dobry: nieliczne ubytki cegieł lica, wyraźne pęknięcie elewacji na prawym skrzydle muru oporowego, liczne graffiti; nasyp lekko osunięty na lewym skrzydle, brak darniowania skutkujący spływaniem nasypu przy większych opadach deszczu.

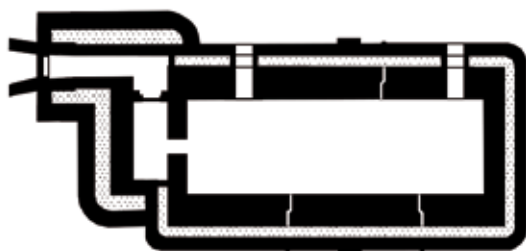
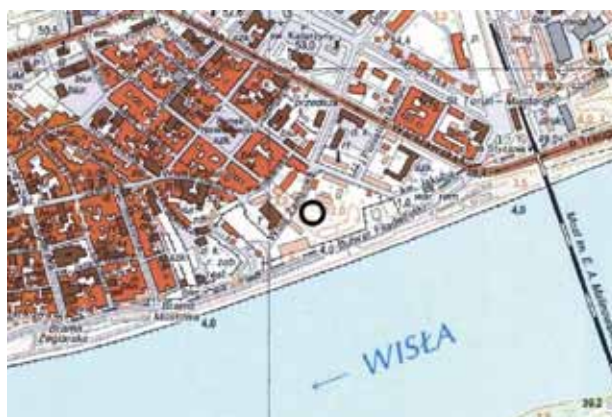
WOJENNY MAGAZYN PROCHU NR I (KPM – I)

średni: pierwotne wejście zablokowane, dwa wtórne przebiccia w lewej (wschodniej) ścianie, duże ubytki lica, spękana izolacja przeciwwilgociowa; we wnętrzu wybetonowana ceglana posadzka; nasyp usunięty całkowicie z lewej części obiektu – materiał z usuniętego nasypu przemieszczony na pochylnię wjazdową na wał od strony zachodniej, liczne osunięcia w innych miejscach.

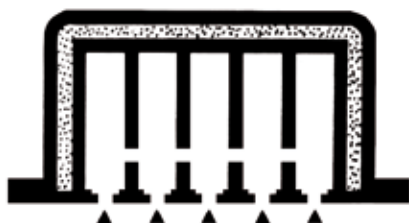
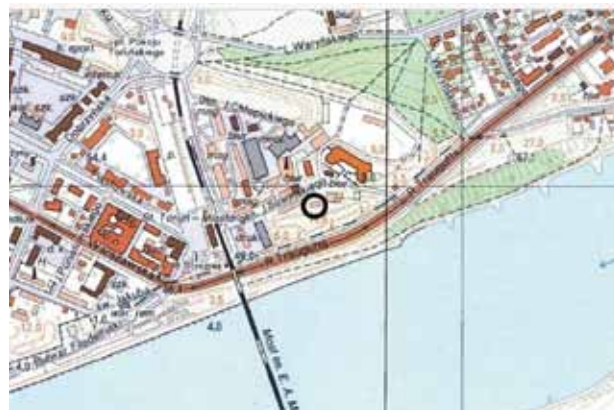
SCHRON AMUNICYJNY TRAWERSU WIŚLANEGO

dobry: do elewacji dostawiony wtórny budynek, nadstawa z niewielkimi ubytkami cegieł i przerostami roślinności; nasyp usunięty na obu skrzydłach.
Doprowadzona instalacja elektryczna.

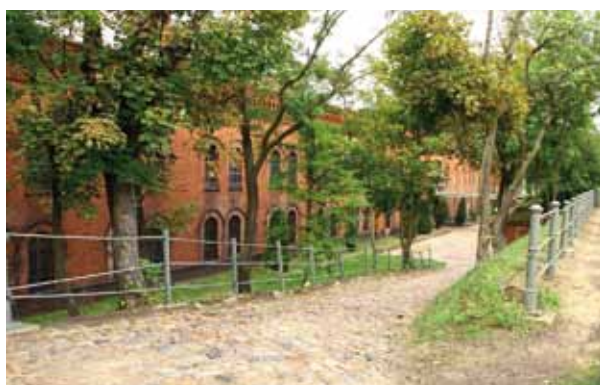
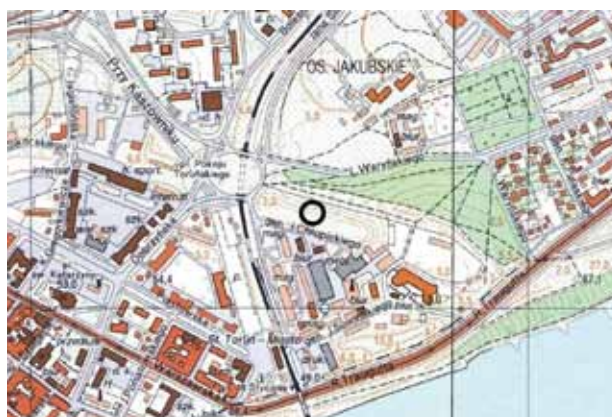
KOSZARY BRAMY LUBICKIEJ (KOSZARY CHŁOPICKIEGO)

bardzo dobry: elewacja bez ubytków; zachowane elementy wyposażenia, na dziedzińcu i w fosie szyi zachowana pierwotna brukowana nawierzchnia; wnętrza zaadaptowane na potrzeby archiwum wojskowego; nasyp ziemny nad stropem usunięty w celu wykonania zabezpieczenia przeciwwilgociowego. Doprowadzona instalacja elektryczna.

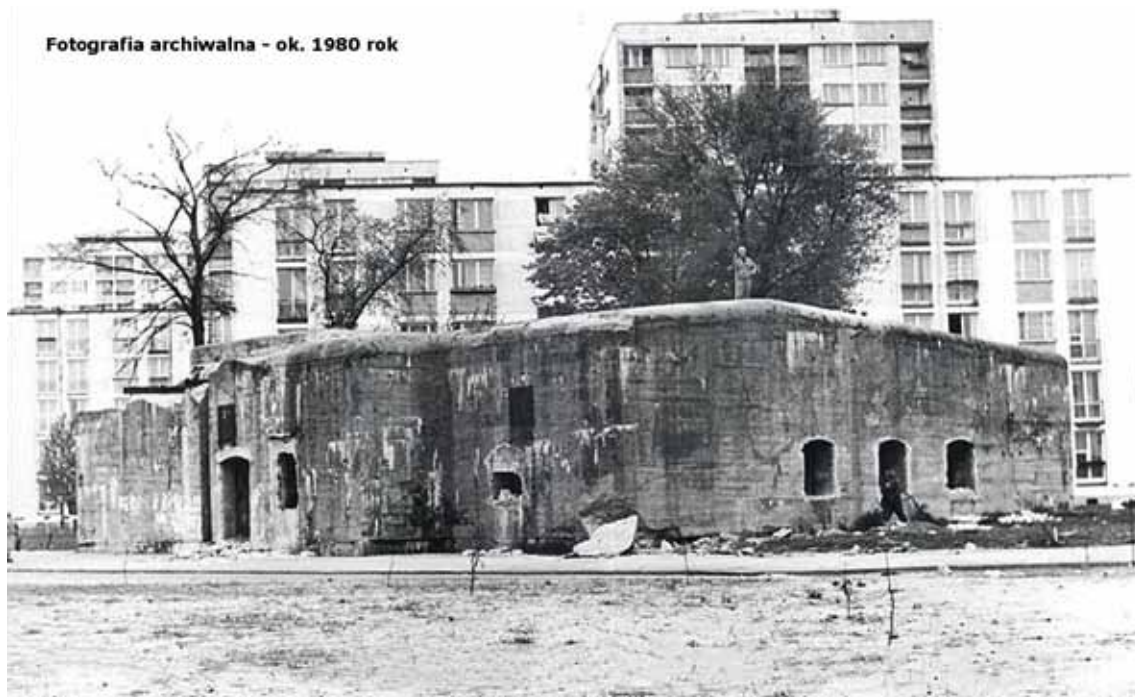
Fotografia archiwalna - ok. 1980 rok

dobry: nieliczne ubytki cegieł lica, sklepienia poterny (tunelu kolejowego) pokryte sadzą, wylot bramy wojennej i prawe skrzydło blokhauzu zasypane podczas niwelacji fosi, zamurowana większość strzelnic i otworów wentylacyjnych blokhauzu; nasyp częściowo zniwelowany.

Jedyna zachowana XIX-wieczna brama Torunia.

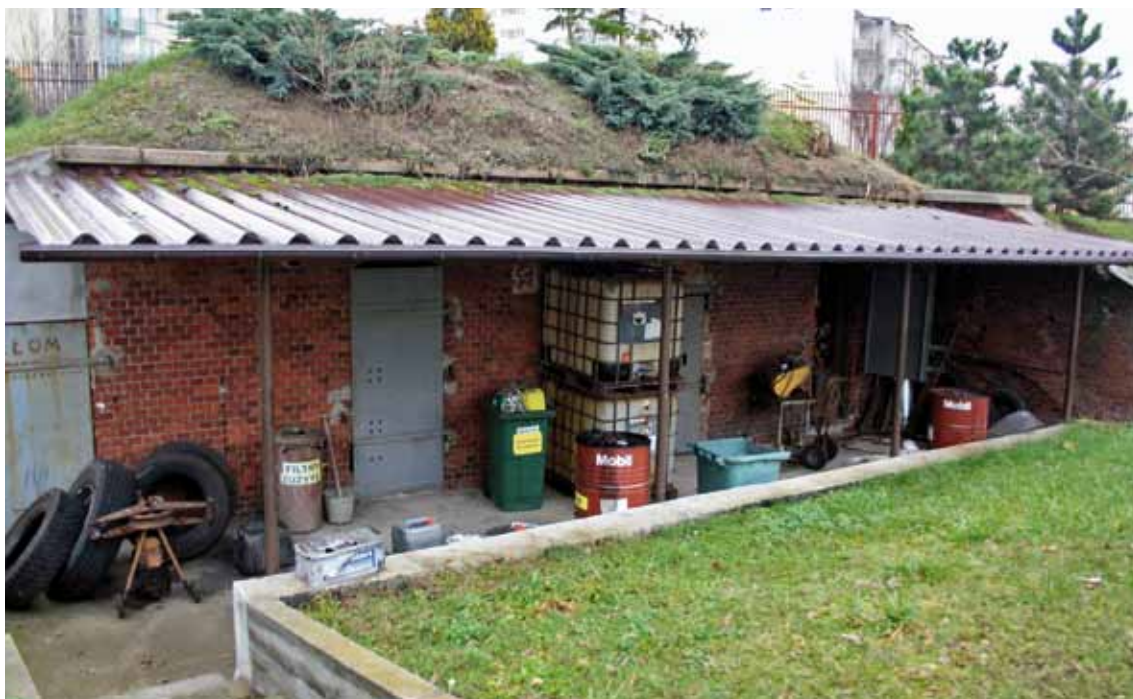
średni: niewielkie ubytki i wysolenia lica elewacji, gzyms w dobrym stanie, ceglana nadstawa wtórnie otynkowana, z niewielkimi ubytkami, zachowane trzy pary dwuskrzydłowych stalowych wrót wejściowych i jedna z dwóch działobitni dla stacjonarnych armat 15 cm, wewnątrz pozostałości windy amunicyjnej, relikty mechanizmu podnoszenia płyt pancernych, w jednym pomieszczeniu drewniana podłoga, nasyp rozkopany, zniwelowany na prawym skrzydle.

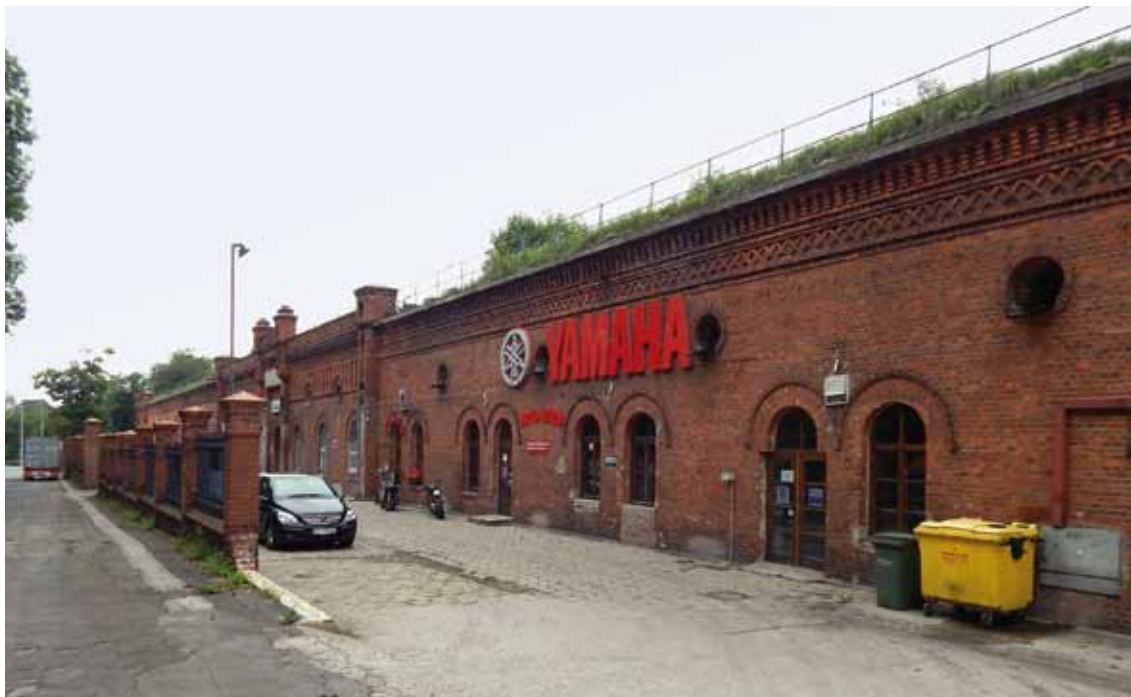
dobry: elewacja i kamienny gzymś bez większych ubytków, pod gzymsem dobudowana stalowa wiata oparta na czterech podporach, wtórne zamknięcia otworów wejściowych, w osi środkowej komory drzwi pancerne przeniesione z innej lokalizacji; ubytki lica prawej ściany oporowej, w lewej wybite wtórne mniejsze wejście do wnętrza w nasypie wału; prawa skrajna komora używana jako schowek na opał, pozostałe – brak danych; nasyp nad schronem i prawym skrzydle w dobrym stanie, nasyp lewego skrzydła zniwelowany; dziedziniec z wtórnymi betonowymi ścianami oporowymi.

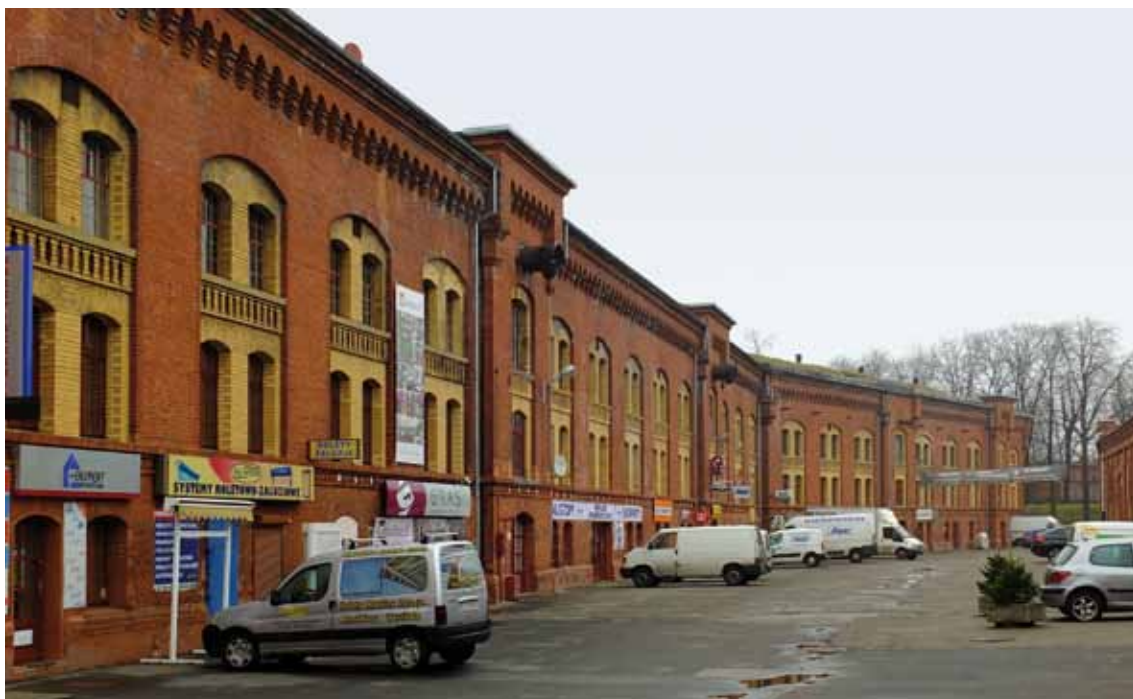
budynek koszarowy – dobry: nieznaczne spękania lica elewacji, wykwity soli w okolicach gzymsu, przerosty roślinności w okolicach fryzu wieńczącego, kanały drenażu stropu pozbawione ceglanych ścianek zamykających, usunięte żeliwne rygacze, liczne przekształcenia otworów okiennych i drzwiowych; nasyp usunięty na lewym skrzydle, częściowo przeformowany na skraju prochowni, wał czołowy z przedpiersiem zniwelowany – na rozsypisku ogródki działkowe; schrony pogotowia na wale rozebrane; prochownia – skuta wtórna warstwa tynku elewacji, kamienna nadstawa w dobrym stanie, wstawione wtórne stalowe drzwi.
Doprowadzona instalacja elektryczna.

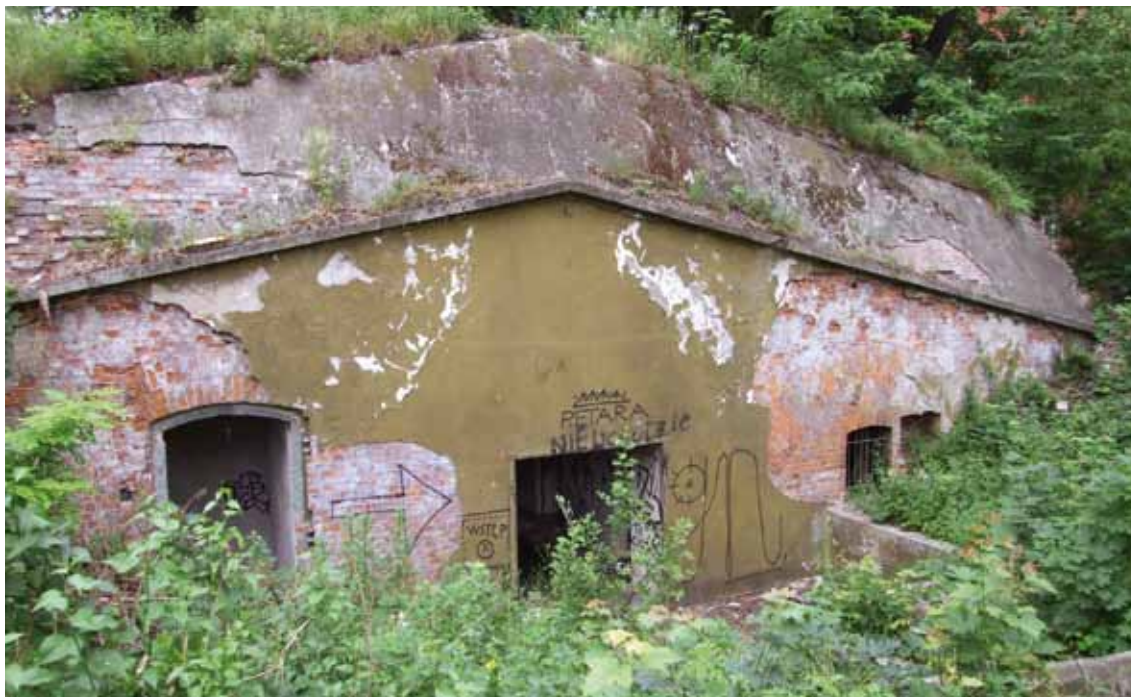
piekarnia i magazyn prowiantowy – bardzo dobry: nieliczne spękania lica i zacieki na fasadzie, pojedyncze przekształcenia otworów okiennych i drzwiowych, wtórna stolarka; wnętrza nieznacznie przekształcone na potrzeby prowadzonej działalności najemców, usunięte piece piekarnicze, zachowane elementy instalacji wentylacyjnej i transportowej; nasyp w dobrym stanie;
 magazyn furazżu – dobry: lico elewacji z nielicznymi ubytkami w okolicach rynien, przebite wtórne otwory okienne i drzwiowe; wnętrza przekształcone na potrzeby prowadzonej działalności gospodarczej najemców. Doprowadzona instalacja elektryczna.

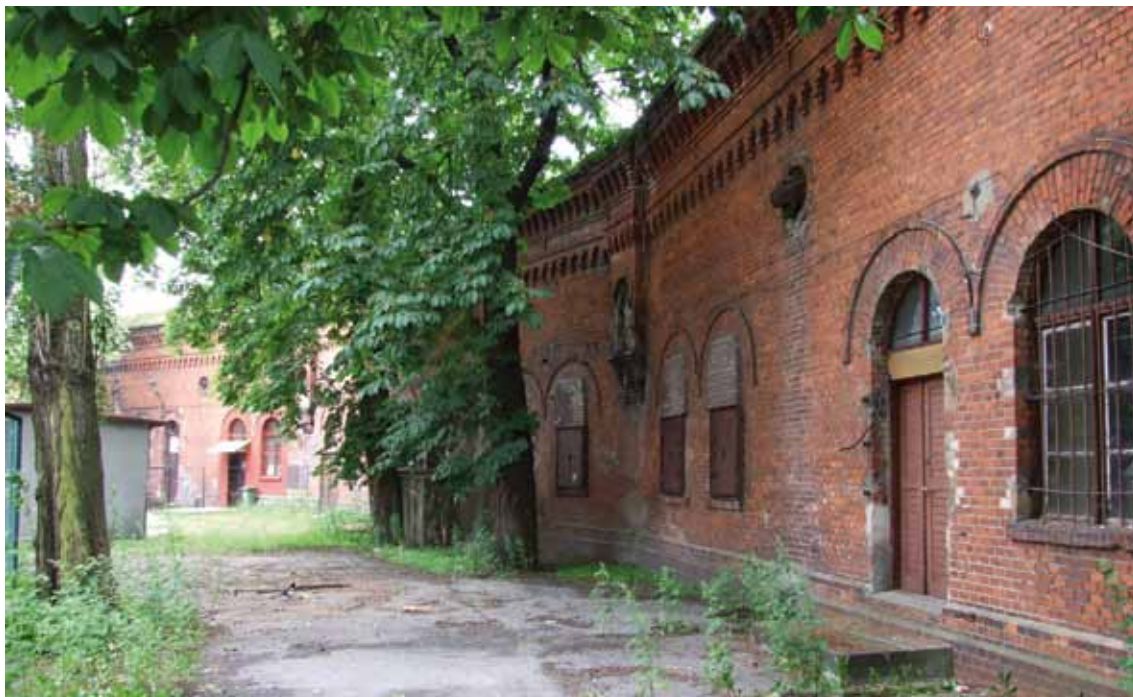
zły: elewacja wtórnie otynkowana (z dużymi ubytkami tynku), znaczne uszkodzenia i wysolenia lica, powiększony środkowy otwór wejściowy, ceglana nadstawa silnie przerośnięta roślinnością – spękana; wewnątrz przekształcone, silnie zdewastowane; nasyp porośnięty drzewami i krzewami miejscami wrośniętymi w struktury murowe.

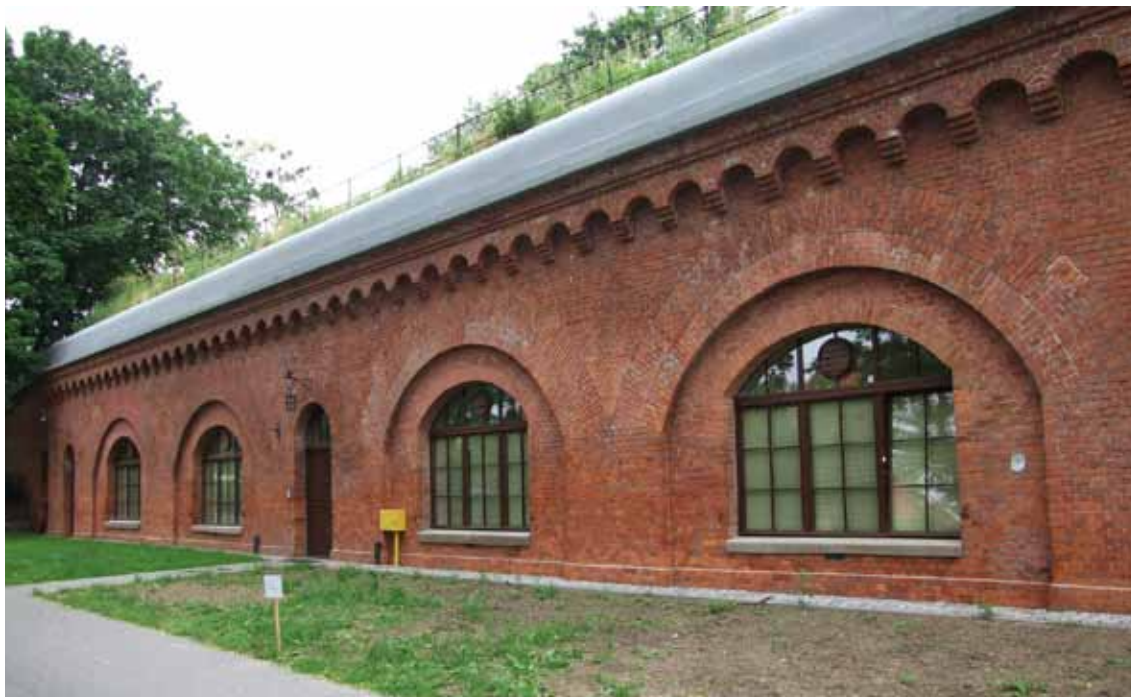
średni: liczne punktowe uszkodzenia lica muru, przemurowana lub zaślepiąca część otworów drzwiowych i okiennych, zachowane cztery żeliwne rzygacze w kształcie lwich głów, oraz trzy sztuki drzwi pancernych z okresu II wojny; wewnątrz częściowo przekształcone – liczne ścianki działowe; nasyp wału z przedpiersiem zniwelowany – zrzucony na skarpę i do dawnej fosy, porośnięty krzewami, stoki zdeptane z licznymi śladami spływu wód opadowych, schrony pogotowia na wale rozebrane.

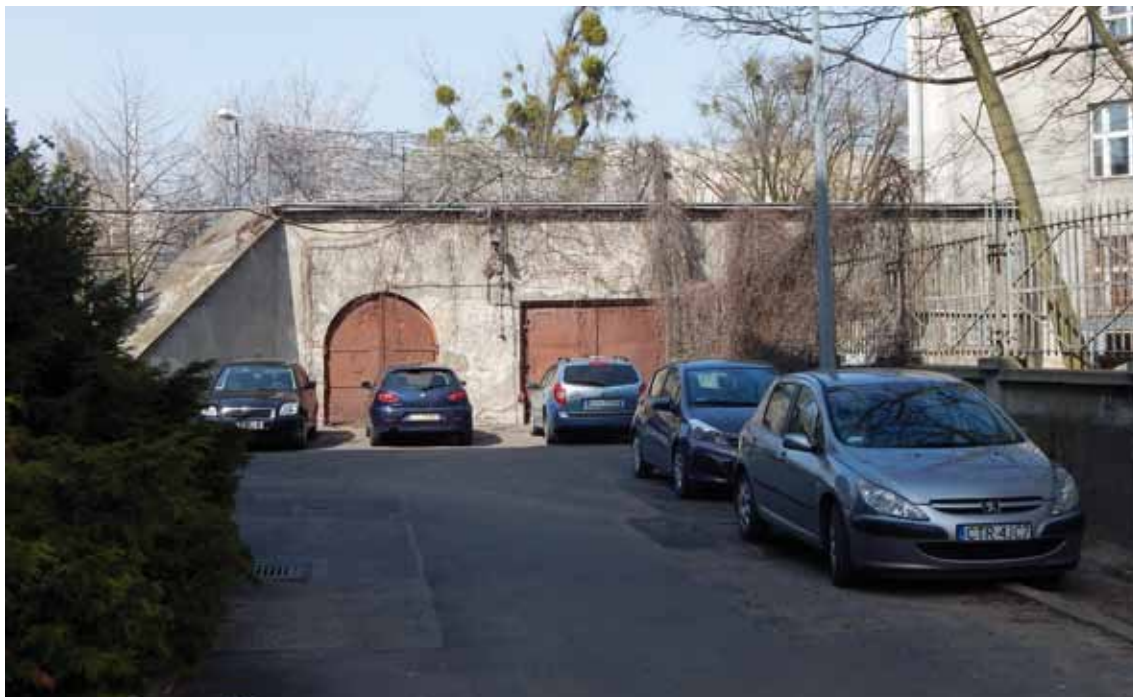
dobry: ściany w osiach komór przebite – zamienione na duże otwory okienne, wtórna stolarka okienna, na elewacji miejscowe wysolenia i ubytki cegiel lica; wewnątrz częściowo przekształcone, dostawione ściany działowe; nasyp osunięty na lewym skrzydle, po prawej stronie zniesiony całkowicie podczas rozbiórki Nowej Bramy Chełmińskiej.

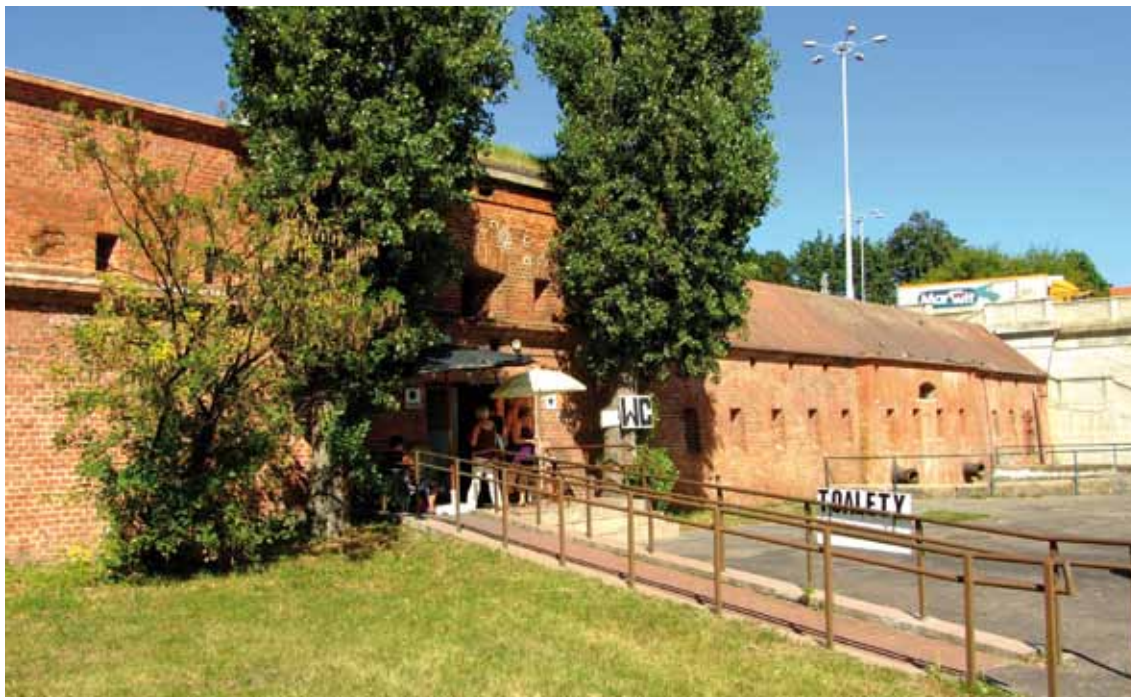
średni: elewacja wtórnie otynkowana, ubytki uzupełnione zaprawą, powiększony otwór wejściowy poterny; zachowane zewnętrzne stalowe dwuskrzydłowe wrota prochowni, usunięta prawa ściana oporowa; wewnątrz przekształcone poprzez wyburzenia ścian działowych – zaadaptowane na maszynownię agregatów prądotwórczych; nasyp usunięty.

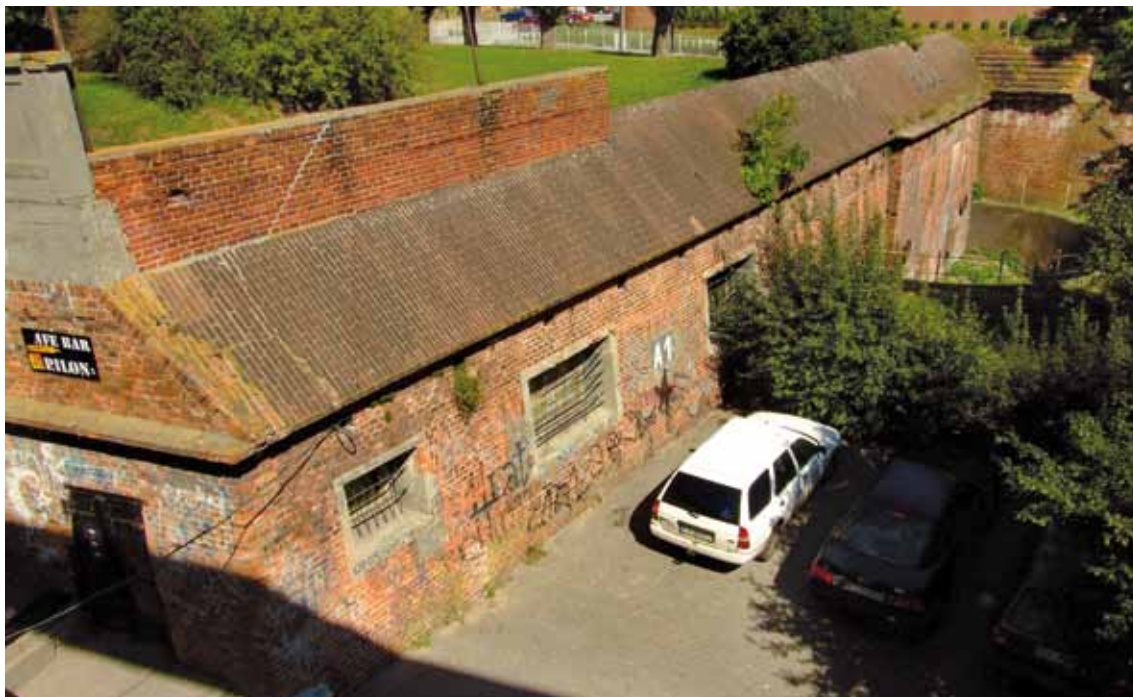
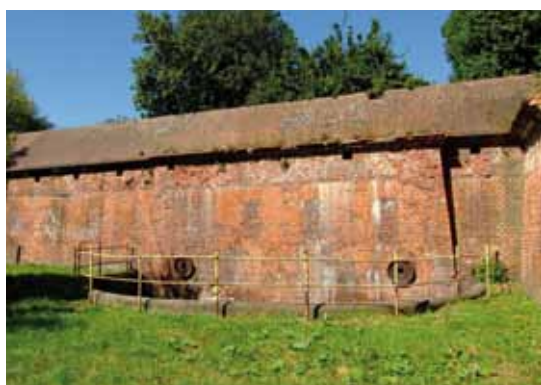
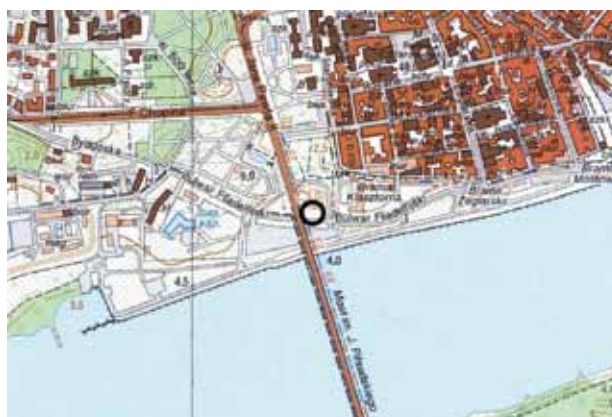
GRODZA V Z BLOKHAUZEM

dobry: liczne wysolenia, punktowe ubytki cegieł lica, korona muru z miejscowymi przerostami roślinności, metalowe zabezpieczenie przeciwstrumowe nad przepustem fosy w znacznej części zrabowane, prawa żeliwna rura spustowa przepustu uszkodzona; blokhaus i ściana od strony fosy po konserwacji, zachowane pierwotne wrota na plac broni; nasyp w dobrym stanie, częściowo odtworzony nasyp placu broni.

Wnętrze przekształcone – adaptacja na szalet miejski.

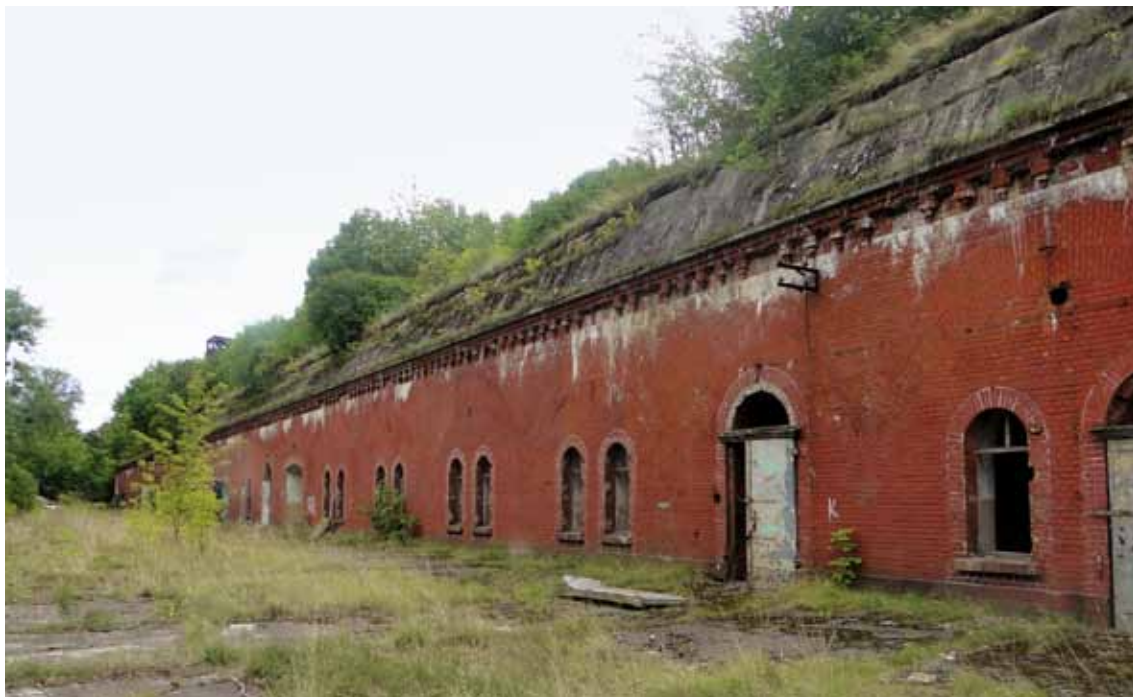
HANGAR ZACHODNI (II KOSZARY ŻYMIRSKIEGO)

średni: nieznacznie złuszczone lico i liczne wysolenia na elewacji, gzyms w dobrym stanie – przebity betonowymi elementami fundamentu nadbudowanej na schronie hali, kamienna nadstawa nieznacznie porośnięta roślinnością, otwory okienne zamurowane z przelicowaniem, na skrzydłach murowane dobudówki; wewnątrz nieznacznie przekształcone, komory zamienione na pomieszczenia chłodnicze, latryna na lewym skrzydle podzielona na dwie części, kuchnia wtórnie wyłożona glazurą – brak śladów paleniska; nasyp usunięty.

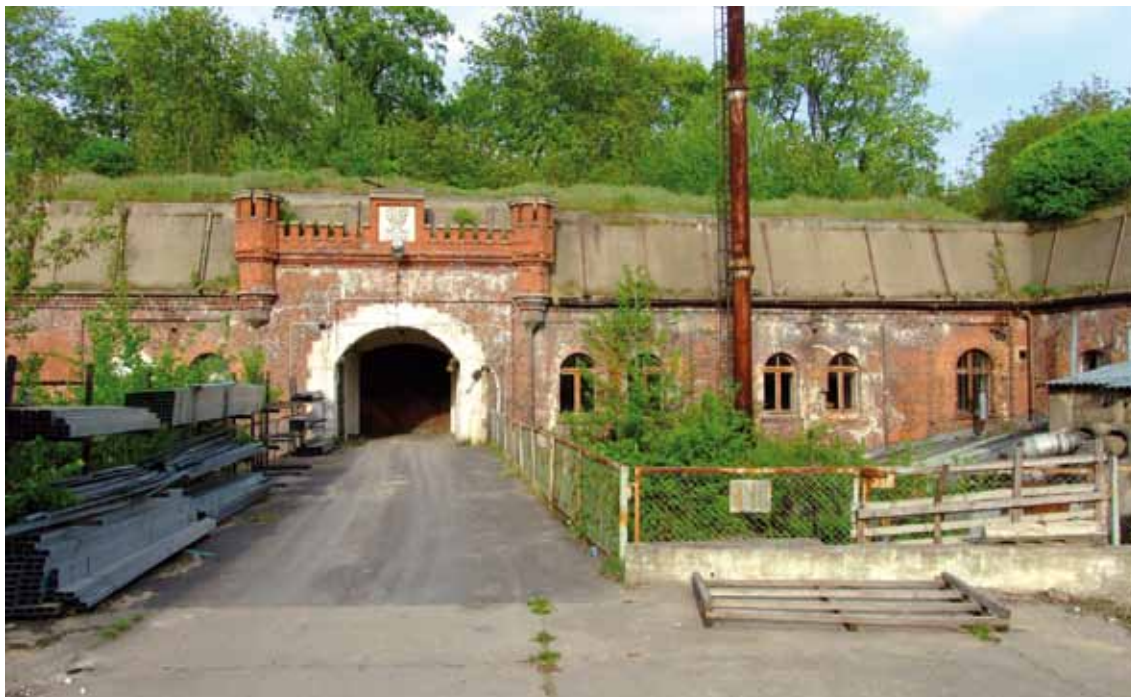
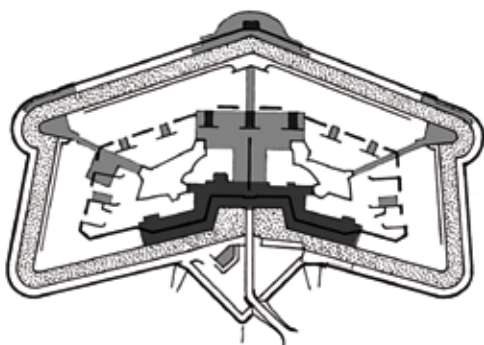
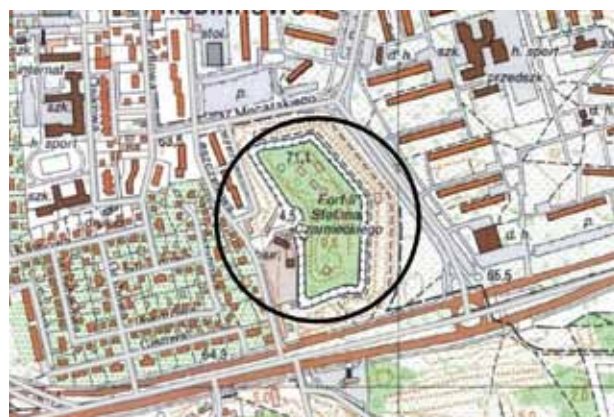
FORT II

dobry: wtórny wjazd po prawej stronie bramy głównej, obniżony schron obrony wjazdu, dziedziniec zabudowany wzdłuż muru redanu, pod mostem z lewej strony wtórna ściana ceglana, dwa wtórne stalowe mosty w lewej części fosy szyjowej, zachowana większość stalowych wrót i osłon nisz amunicyjnych; wnętrza przekształcone w niewielkim stopniu, w lewej części koszar szyjowych wtórne stropy międzykondygnacyjne; nasypy z czytelnymi profilami; zachowane stanowisko PBS t 87 i jedno WT 90 – druga (lewa) wieżyczka zrzucona do fosy; zachowane pełne obmurowanie fosy wraz z galeriami przeciwskaupowymi czoła i barków oraz kojcem czołowym, fosa lewego skrzydła koszar szyjowych częściowo zasypana; krata forteczna zachowana na całym obwodzie. Doprowadzona instalacja elektryczna.

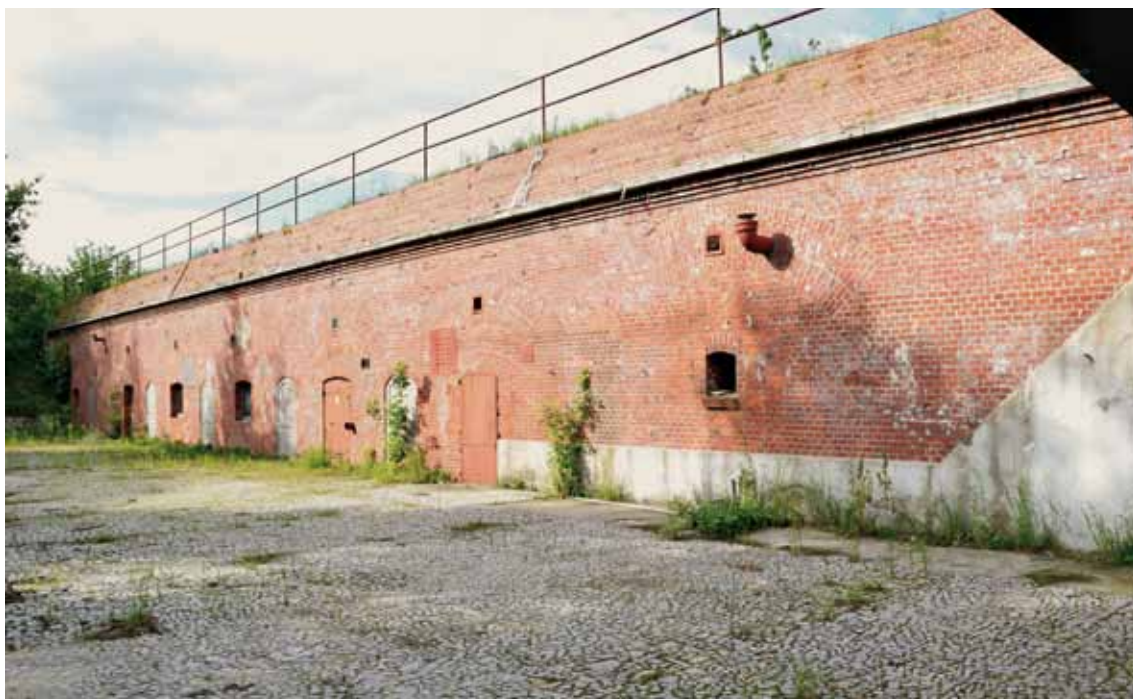
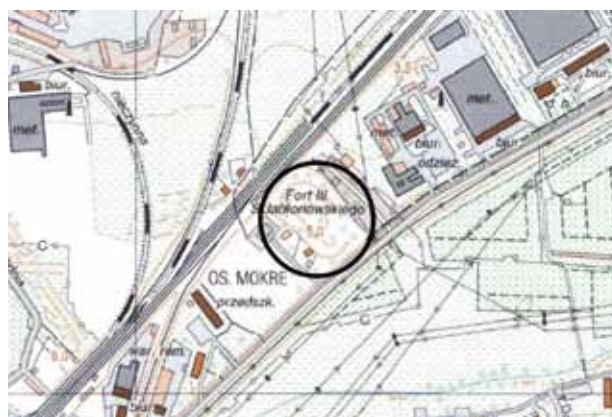
FORT III

dobry: niewielkie ubytki lica pod gzymsem, wtórne wejścia w osiach II, V i VI komory, okna I, III i VI komory powiększone, w otworach wejściowych wtórne drzwi deskowo-listwowe, zachowane czerpnie powietrza, nadstawa lekko porośnięta; wewnątrz zaadaptowane na pomieszczenia biurowo-magazynowe, usunięta poduszka piaskowa ściany narażonej – utworzono korytarz komunikacyjno-techniczny; wał i fosa prawego skrzydła zniwelowane w latach 60. XX w., nasyp wału częściowo odtworzony, nasyp schronu na prawym usunięty - dobudowana hala szklarni; mokra fosa odtworzona na czole, lewym barku i w lewej szyi. Doprowadzona instalacja elektryczna.

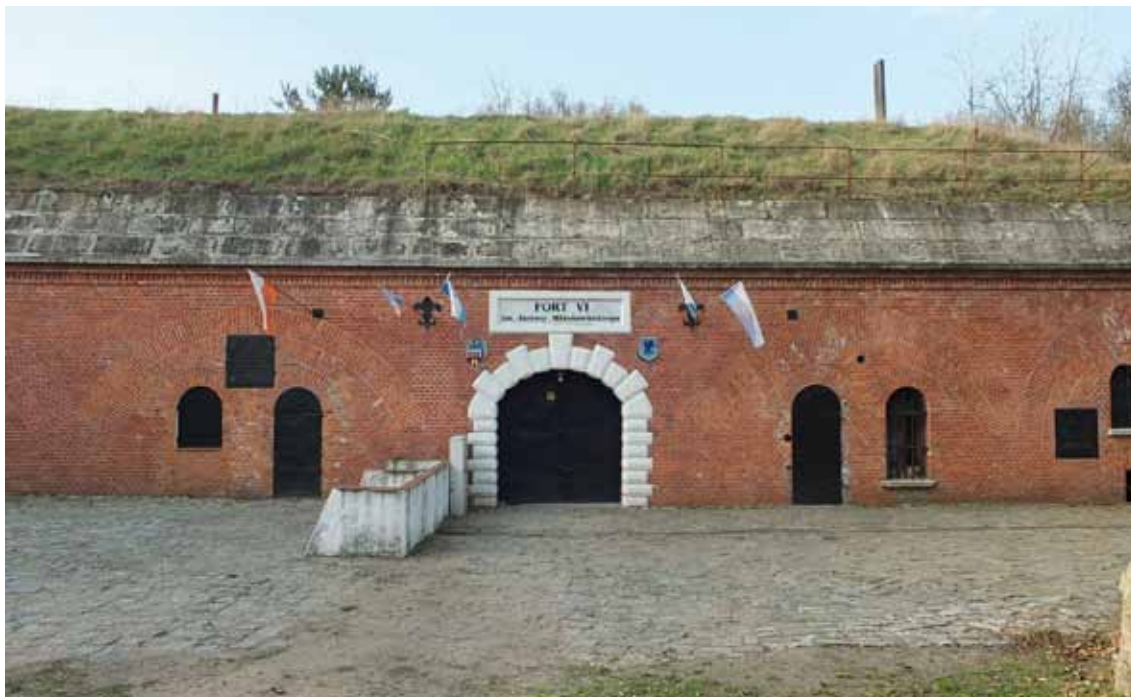
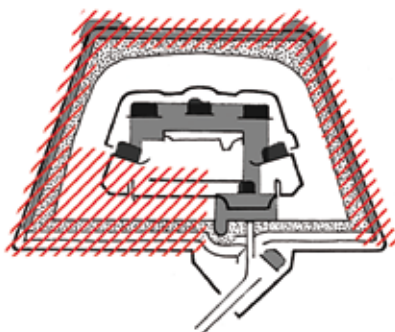
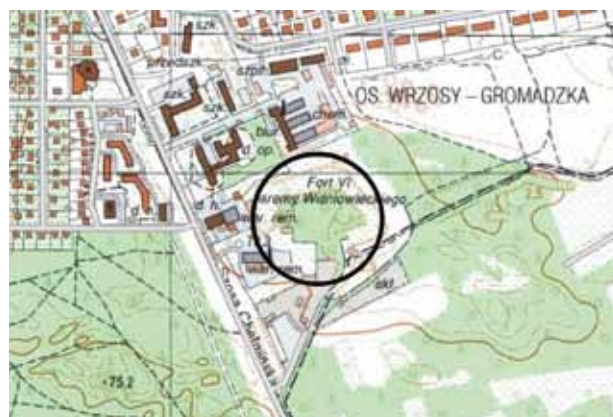
FORT V

bardzo dobry: zachowana duża ilość elementów wyposażenia zarówno metalowego jak i drewnianego, zachowane wszystkie pancernie (PBSt 87, 2 x WT 90), część sklepień poterny głównej i komór oraz prawa prochownia zabezpieczone blachą falistą (1914 r.), oryginalna nawierzchnia dziedzińców i dróg wałowych; elewacja z niewielkimi zawilgoczeniami i ubytkami lica, nadstawa miejscami spękana, pęknięta elewacja jednej z remiz wału czołowego, kojec przeciwskarpowy zawilgocony ze znacznymi ubytkami lica elewacji; uszkodzenia spoinowania murów fosy; krata forteczna prawego czoła zrabowana; nasypy zachowane z widocznymi profilami, częściowo zarośnięte; fosa nieznacznie podtopiona na skutek zasypania kanału odwadniającego.

Doprowadzona instalacja elektryczna.

Najlepiej zachowany fort główny – bardzo duży potencjał historyczno–dydaktyczny.

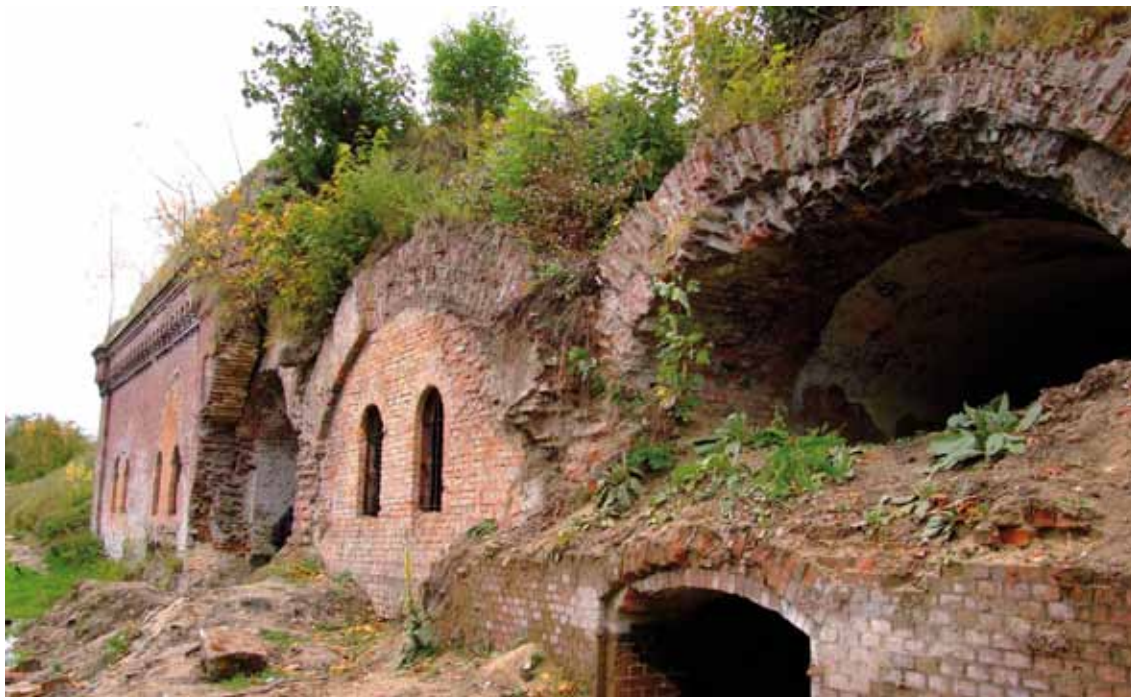
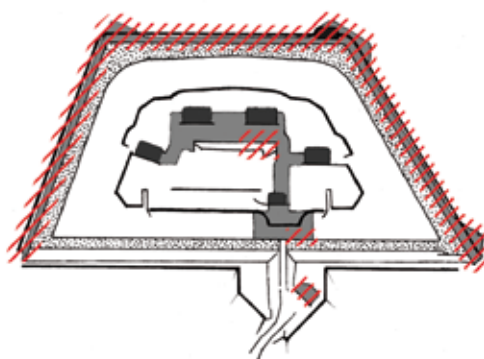
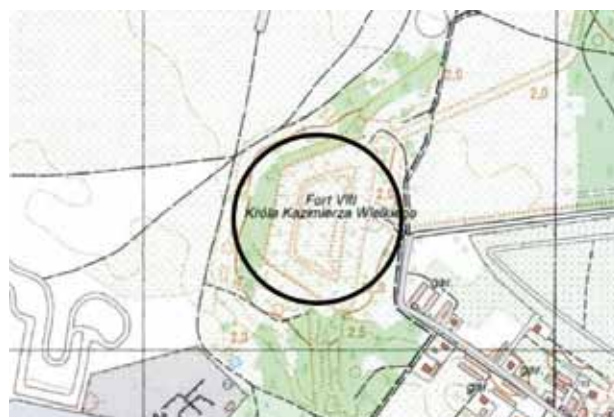
FORT VII

średni: dziedziniec wjazdowy przekształcony, wtórnie zabudowany, zabudowane fosy szyjowe obu barków, do lewego skrzydła koszar szyjowych dostawiona dwukondygnacyjna hala; miejscowe wysolenia lica elewacji, gzymsy i nadstawa nieznacznie porośnięte roślinnością; wewnątrz koszar szyjowych częściowo przekształcone (wtórne podziały pomieszczeń), koszary czołowe bez większych zmian, zachowane nieliczne elementy metalowego wyposażenia, schrony pogotowia i remizy w dobrym stanie, silnie zanieczyszczone; kaponiery barkowe całkowicie wyrabowane, czołowa w dobrym stanie z zachowanymi mechanizmami podnoszenia zasłon pancernych strzelnic; obie wieżyczki WT 90 usunięte; nasyp zachowany, z czytelnymi profilami – do skarpy wału głównego włącznie; rozebrane oskarpowanie fosy, nieczytelny profil przeciwskarpy i stoku; zachowane odcinki kraty fortecznej w szyi. Ściana lewej kaponiery barkowej fortu miejscem pamięci narodowej – upamiętnienie więzienia Selbstschutzu (wrzesień – grudzień 1939). Brak historycznych przesłanek określenia kaponiery barkowej mianem „ściany śmierci”.

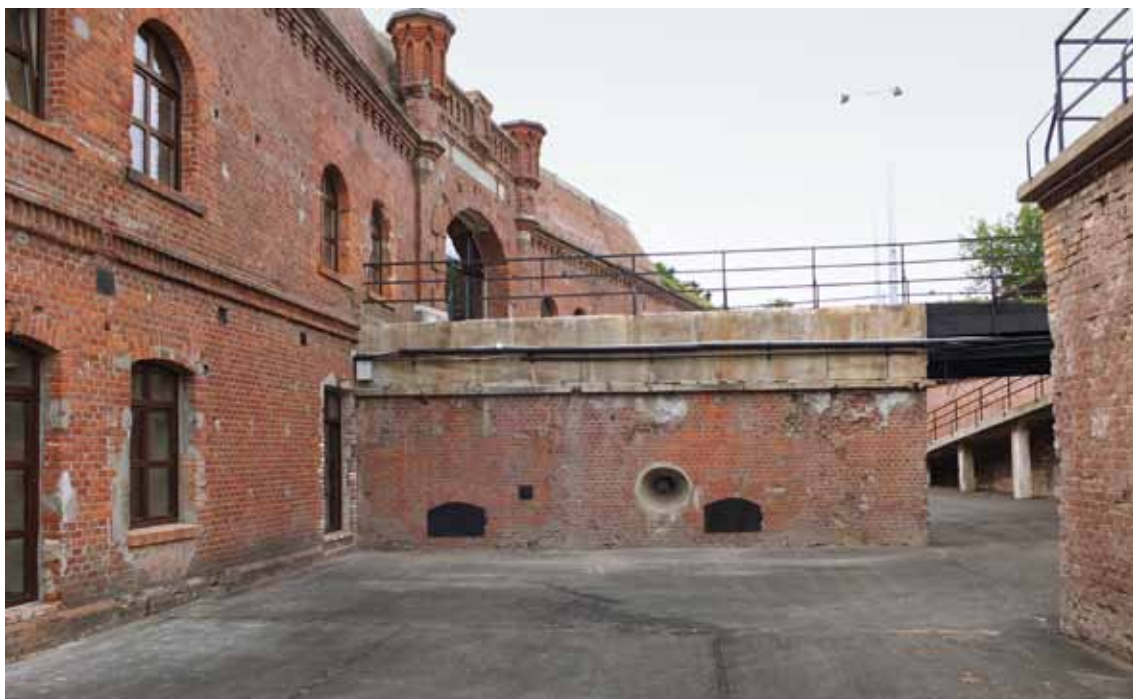
zły: wysadzone znaczne fragmenty bloku wjazdowego i prawej części czoła wraz z prawym schronem czołowym, zniszczony blokhauz wjazdowy, wnętrze silnie zaśmiecone, z wyrabowanymi wszelkimi elementami metalowego wyposażenia, dolne partie ścian bloku wjazdowego i potężny głównej uszkodzone przez wieloletnie zalanie; zachowane dwa z trzech szybów stanowisk WT 90 – brak wszystkich wieżyczek; nasypy zachowane z widocznymi profilami – do stoku wału włącznie; rozebrane oskarpowanie fosy na całym obwodzie, czołowe kójce przeciwsłoneczne wysadzone, szyjowy częściowo zachowany z czytelnym wnętrzem, na lewym skraju fosy szyjowej zachowane fragmenty śluz i podziemny kanał odwadniający; brak kraty fortecznej.

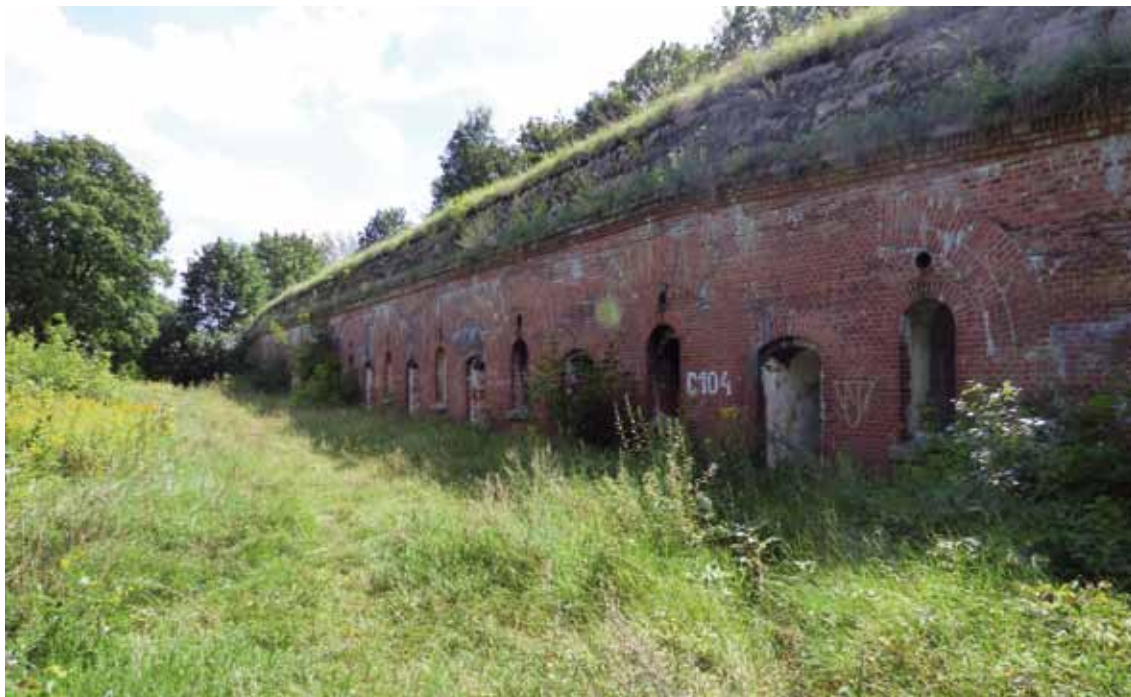
dobry: elewacja koszar szyjowych naprawiona w 2010 r., remizy trawersów i schron pogotowia ze znacznymi ubytkami lica, pozbawione metalowego wyposażenia, na wale czołowym wyeksponowane dwa stanowiska dla armat 15 cm na lawetach stałych, droga wałowa i pochylnie dziedzińców wewnętrznych wyłożone polbrukiem; brak wieżyczki WT 90; wewnątrz przystosowane do prowadzenia działalności gospodarczej, w poternie i korytarzach koszar wtórna posadzka z polerowanego granitu, komory podzielone lekkimi ściankami działowymi, nieliczne elementy oryginalnego wyposażenia; nasyp z częściowo zatartymi profilami; fosa w szyi z zachowanym murem przeciwskarpy (zabudowana na prawym skrzydle), pozostała część fosy zasypana (mury i kaponiery barkowe rozebrane ok. 1960 r.); krata forteczna zachowana w części szyjowej, na lewym skrzydle skorodowana w dolnych partiach przeseł.

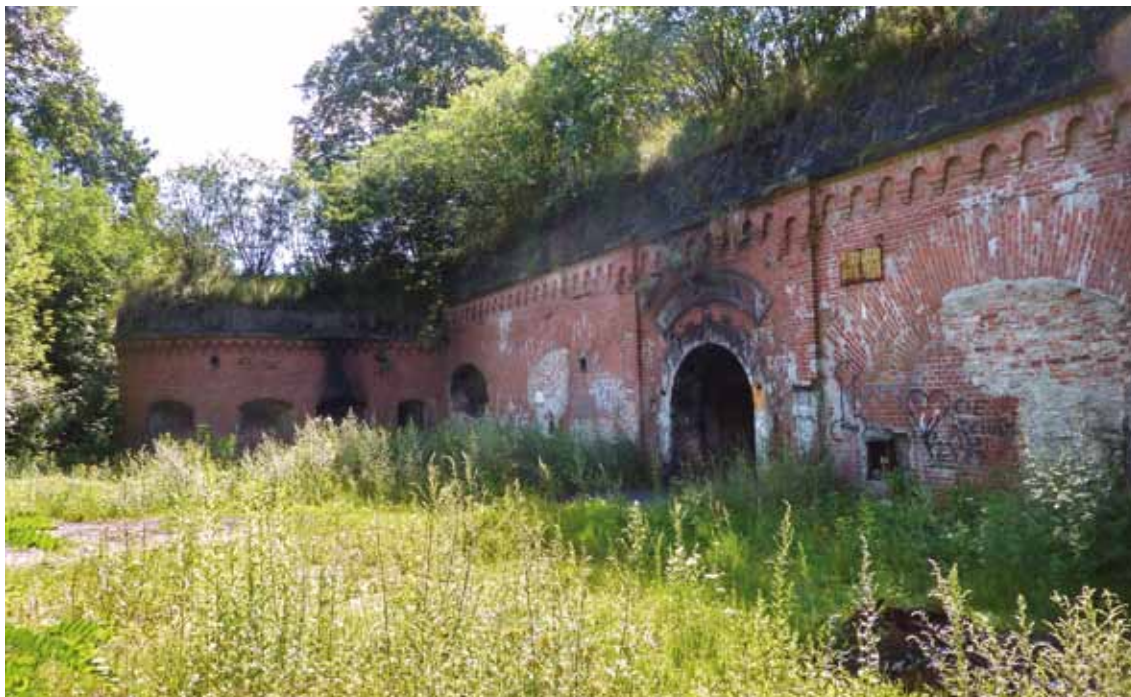
średni/zły: liczne ubytki i wysolenia nadstawy, gzyms i wieńczący fryz arkadkowy lewego skrzydła koszar sztyjowych oderwane od lica, fosa szyi wtórnie zabudowana; wykuta lub wycięta większość krat okiennych i prawie wszystkie inne metalowe elementy wyposażenia; zerwana brukowana nawierzchnia poterny głównej, wyrwane drewniane drzwi przeciwpodmuchowe, palenisko i kotły lewej kuchni zniszczone w 2004 roku, w kaponierze czołowej zachowane napisy jeńców z II wojny (znacznie uszkodzone przez zawilgocenie i częściowo skute w czerwcu 2015 r.), brak obu wieżyczek WT 90; nasyp zachowany w dobrym stanie z czytelnymi profilami, porośnięty drzewami; fosa z rozebraniem obmurowaniem czoła i barków; krata zachowana szczątkowo na lewym narożu szyjowo-barkowym i w szyi – systematycznie rozkradana.
