SPOŁECZNY RAPORT
NA TEMAT STANU

Twierdzy Toruń

Toruń 2016
Towarzystwo Opieki nad Zabytkami Oddział w Toruniu

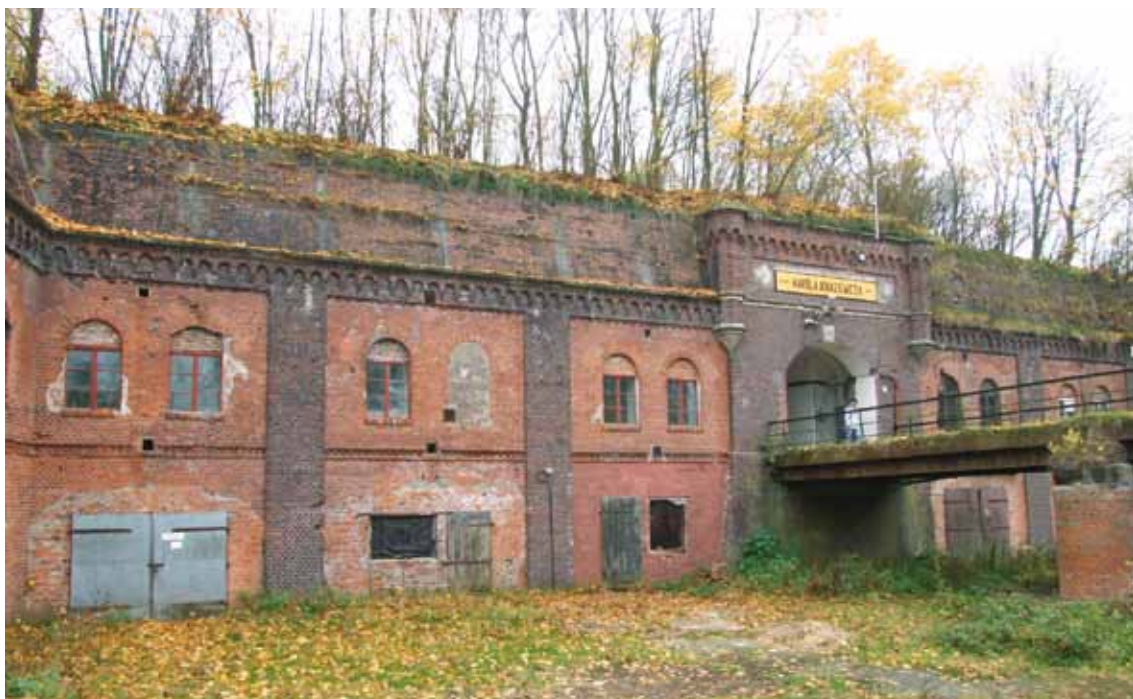
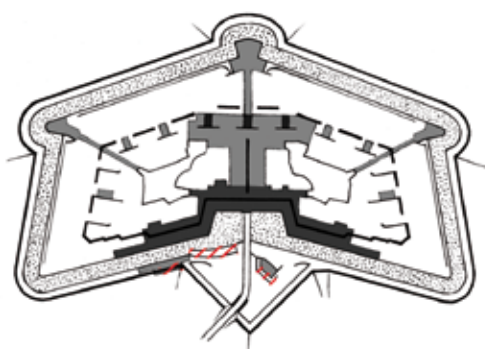
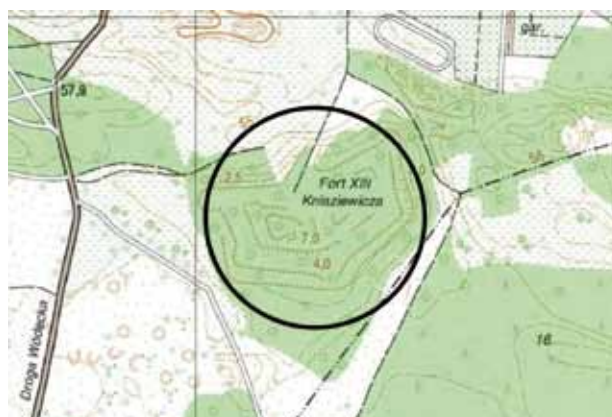
FORT XII

średni/zły: niewielkie złuszczenia i wysolenia lica koszar szyi i czoła, złuszczenia lica blokhauzu wjazdowego, wykute i rozkradzione kraty okienne i praktycznie wszystkie metalowe elementy włącznie z mocowaniami zasłon pancernych; wewnątrz z licznymi przemurowaniami, całość silnie zanieczyszczona ze śladami podpaleń, brak posadzki korytarza koszar czołowych, lico sklepienia jednej z komór czoła spękane na całej powierzchni, zachowane nieliczne oryginalne napisy informacyjne; obie wieżyczki WT 90 usunięte; nasyp zachowany w dobrym stanie z czytelnymi profilami, w lewej części czoła wbudowane stanowisko armaty 10,5 cm z betonowym przedpiersiem; rozebrane oskarpowanie fos, na czole zachowany około 30 metrowy odcinek betonowego muru przeciwskarpowego z galerią (1912 r.), brak kraty fortecznej. Na stoku szyi dwa betonowe ślimakowe stanowiska obserwacyjne.

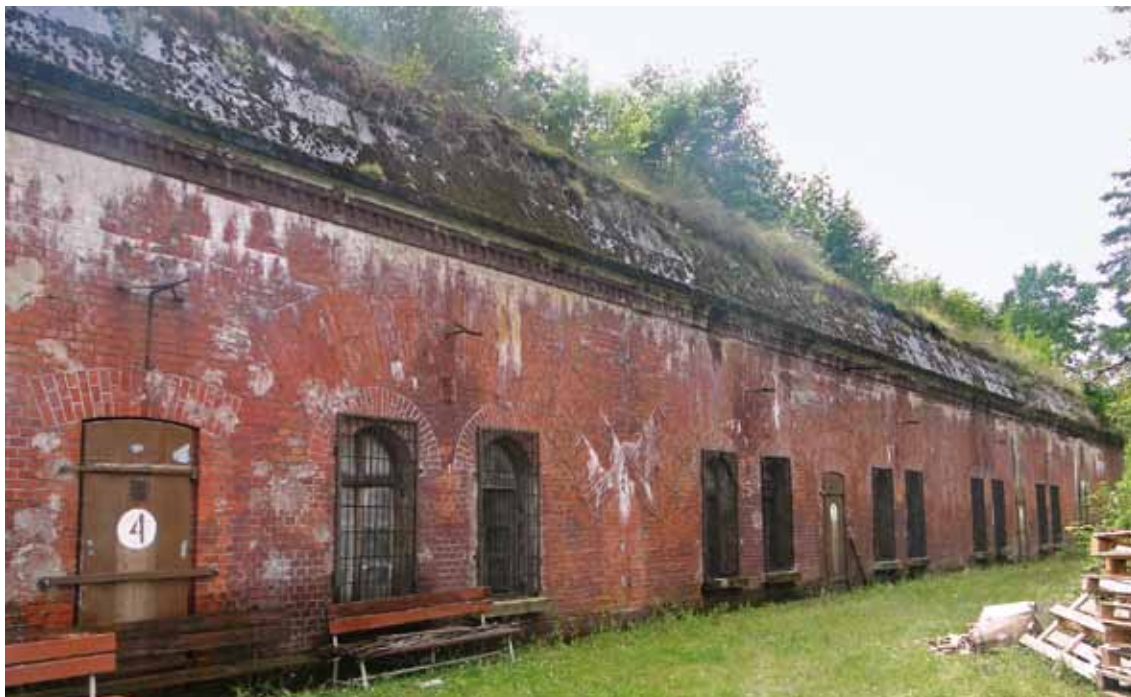
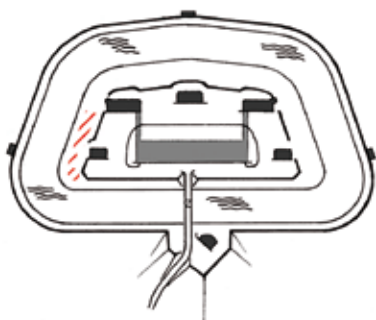
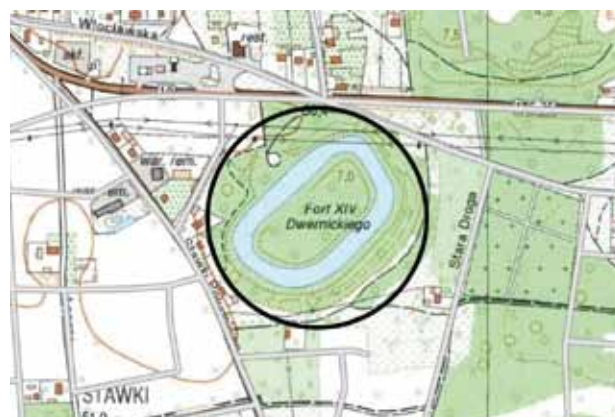
FORT XIII

dobry: dziedziniec wjazdowy z lewym filarem bramnym, blokhauz i lewe skrzydło koszar szyjowych zniszczone w czasie II wojny; pozostała część elewacji z licznymi wysoleniami, gzymsy i nadstawa silnie zarośnięte, przerosły roślinności powodujące odspajanie lica nadstawy, wtórne przebicia komór dolnej kondygnacji prawego i jednej górnej lewego skrzydła koszar szyjowych; niewielkie przekształcenia wnętrza, dolna kondygnacja znacznie zawilgocona, zachowane duże ilości oryginalnego wyposażenia w tym osłony nisz amunicyjnych, drzwi przeciwpodmuchowe i napisy informacyjne, usunięte obie wieżyczki WT 90; nasyp zachowany z czytelnymi profilami – silnie zarośnięty, poszerzona droga straży lewego czoła; fosa z zachowanym murowanym oskarpowaniem fos, miejscami podtopiona; krata zachowana na całym obwodzie.

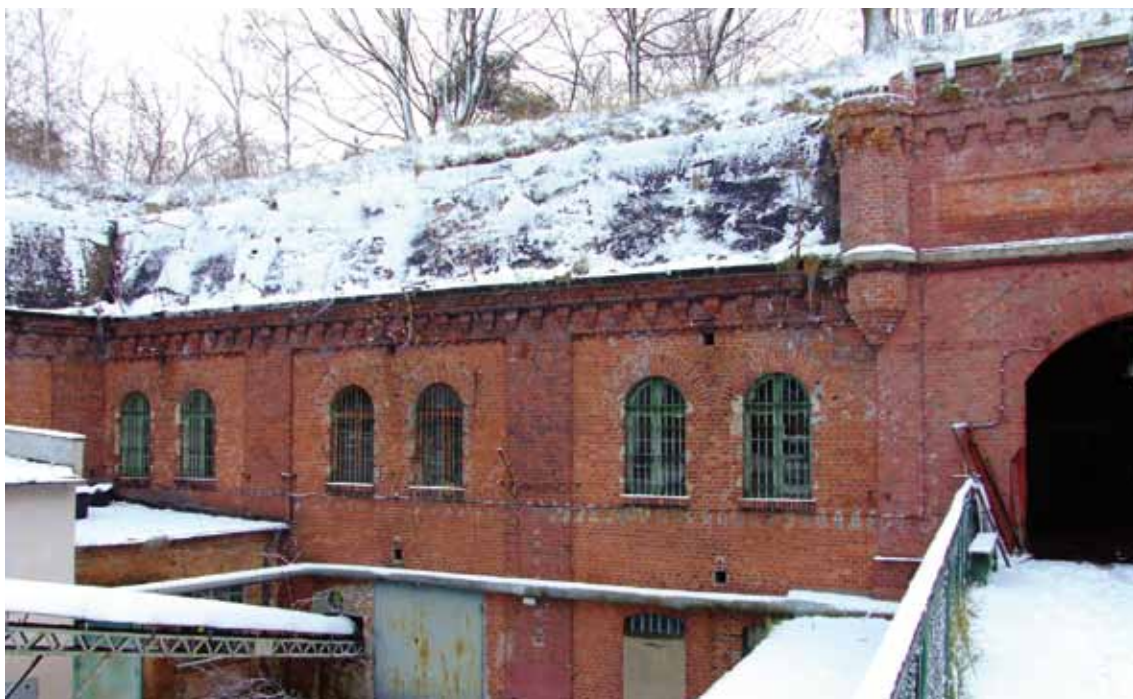
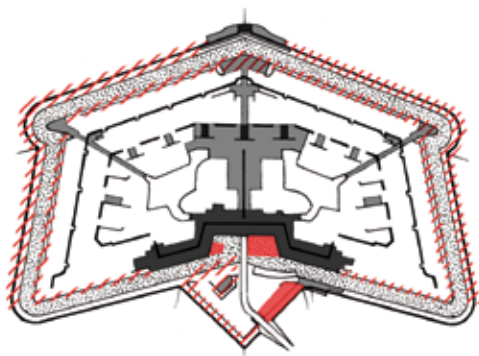
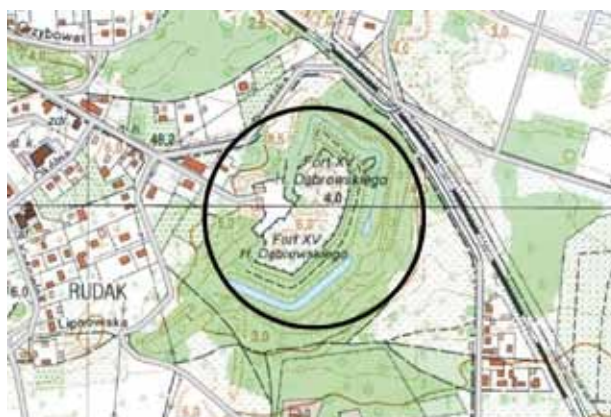
FORT XIV

bardzo dobry: liczne wysolenia lica elewacji, gzyms bez uszkodzeń, kamienna nadstawa porośnięta mchem, zachowane obie wieżyczki WT 90, stolarka i elementy wyposażenia; wtórny stały most przez fosę; nasypy zachowane z czytelnymi profilami, wał częściowo zniwelowany na lewym barku, na drodze straży trzy wartownie z 1914 roku; na stoku relikty okopów z II wojny światowej; mokra fosa na całym obwodzie z zachowanym profilem; krata na całej długości zachowana.

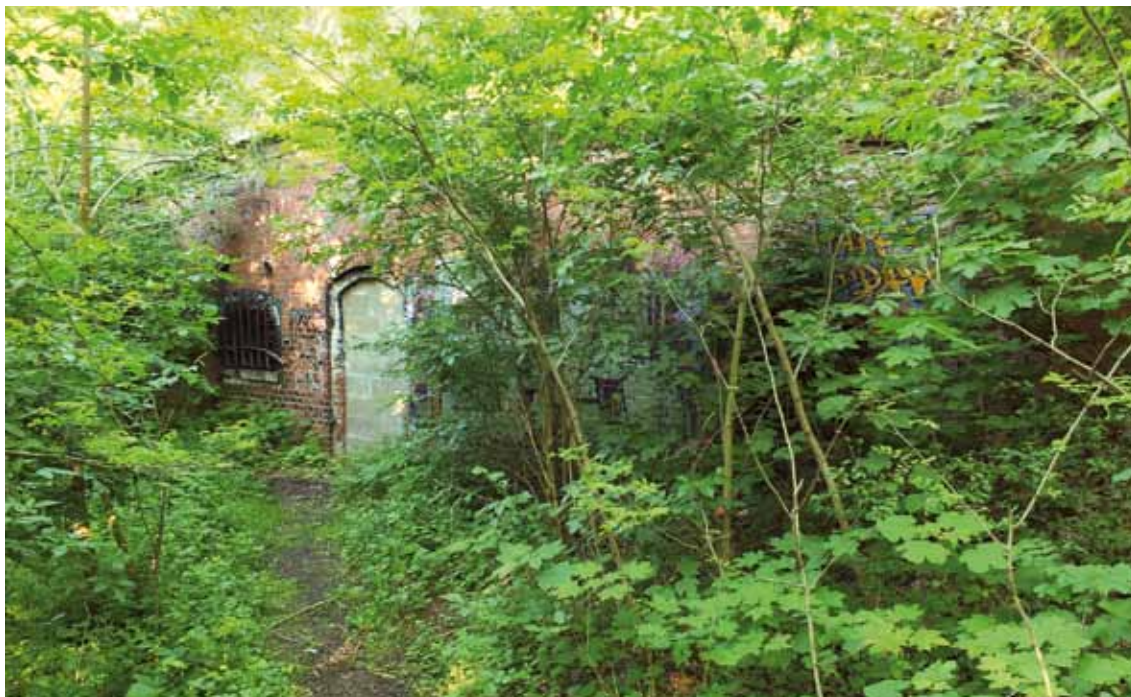
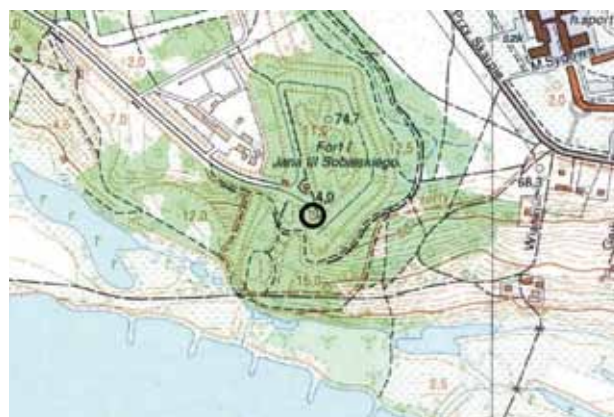
FORT XV

dobry: miejscowe wysolenia elewacji, gzyms koronujący i nadstawa w dobrym stanie, częściowo porośnięte roślinnością, brak wieżyczki WT 90, stanowisko PBSt 87 zachowane z odsłoniętą górną częścią pancerza, koszary czołowe znacznie zdewastowane, część szyjowa zaadaptowana na pomieszczenia magazynowe, z przemurzeniami i przebiciami między komorami; dolna kondygnacja koszar szyjowych znacznie zawilgocona; nasypy z czytelnymi profilami – do stoku wału włącznie; fosa szyi z zachowanym murem przeciwskarpy, na barkach i czole zniszczone murowane oskarpowanie fosi i prawa kaponiera szyjowa, kojec czołowy uszkodzony podczas rozbiórki oskarpowań (ok. 1960 r.) i zalany wodą.

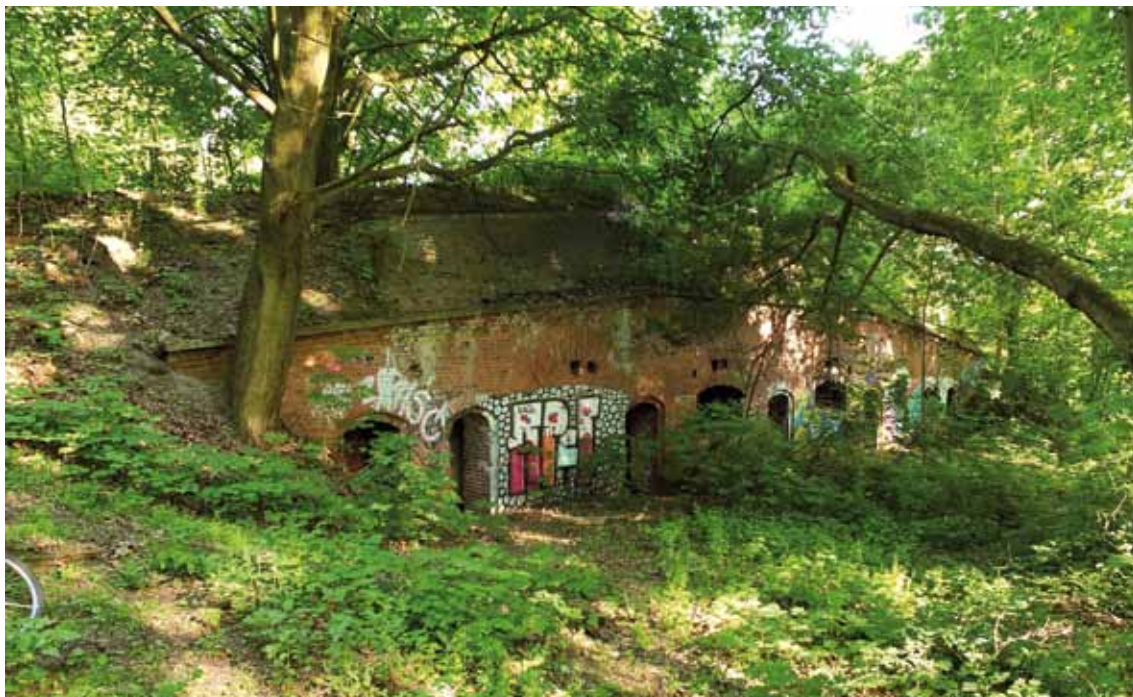
dobry: nieznaczne ubytki lica elewacji, ceglana nadstawa przerośnięta roślinnością; wnętrze zaśmiecone i zdezastrowane (2013 r.), metalowe elementy wyposażenia zrabowane; nasyp zachowany.

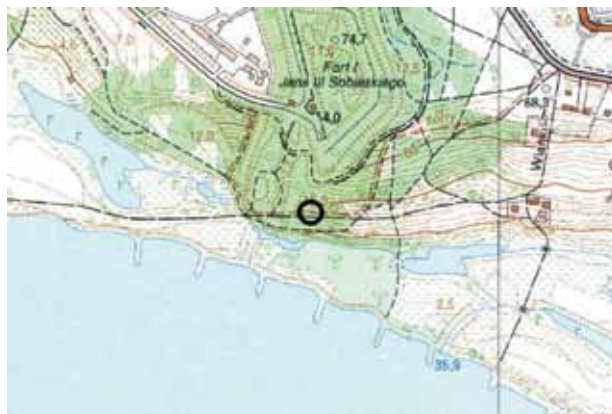
SCHRON BATERII SKRZYDŁOWEJ – FORT I / PRAWY 1 (GÓRNY)

Wejścia do schronu zamurowano w 2013 r.

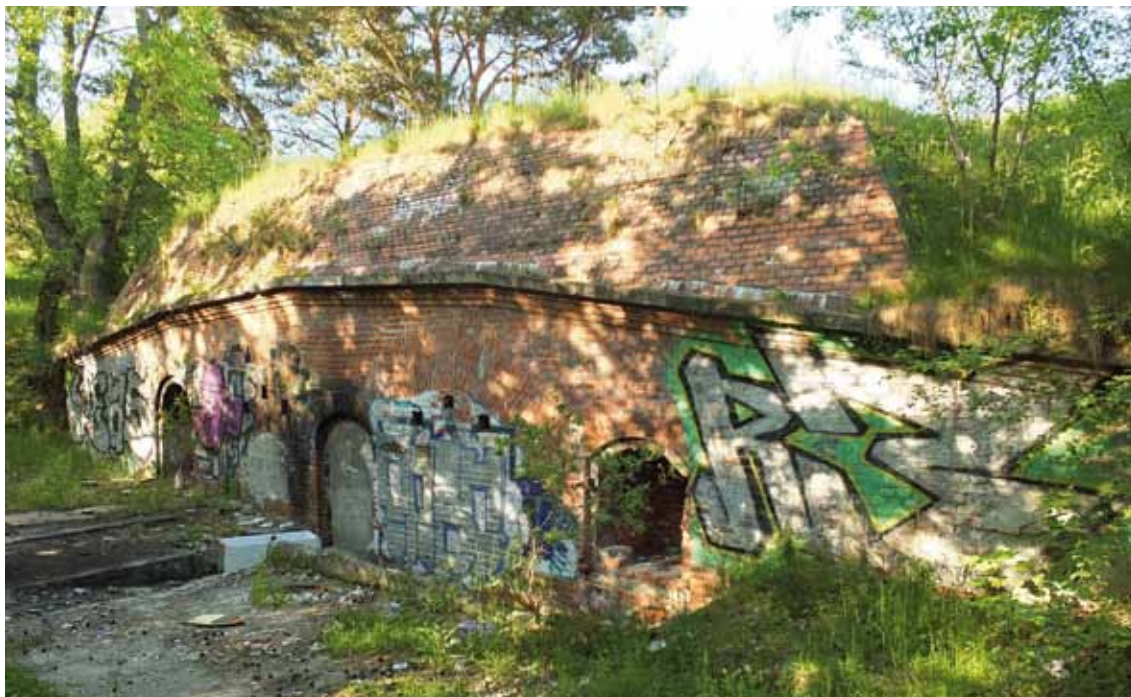
średni: ubytki lica elewacji, pęknięcie ściany tylnej na prawym skrzydle, lico ceglanej nadstawy przerośnięte roślinnością; wewnątrz zaśmiecone, spoiny sklepień uszkodzone wysoką temperaturą wypalanych opon; nasyp osunięty na obu skrzydłach, metalowe elementy wyposażenia zrabowane.

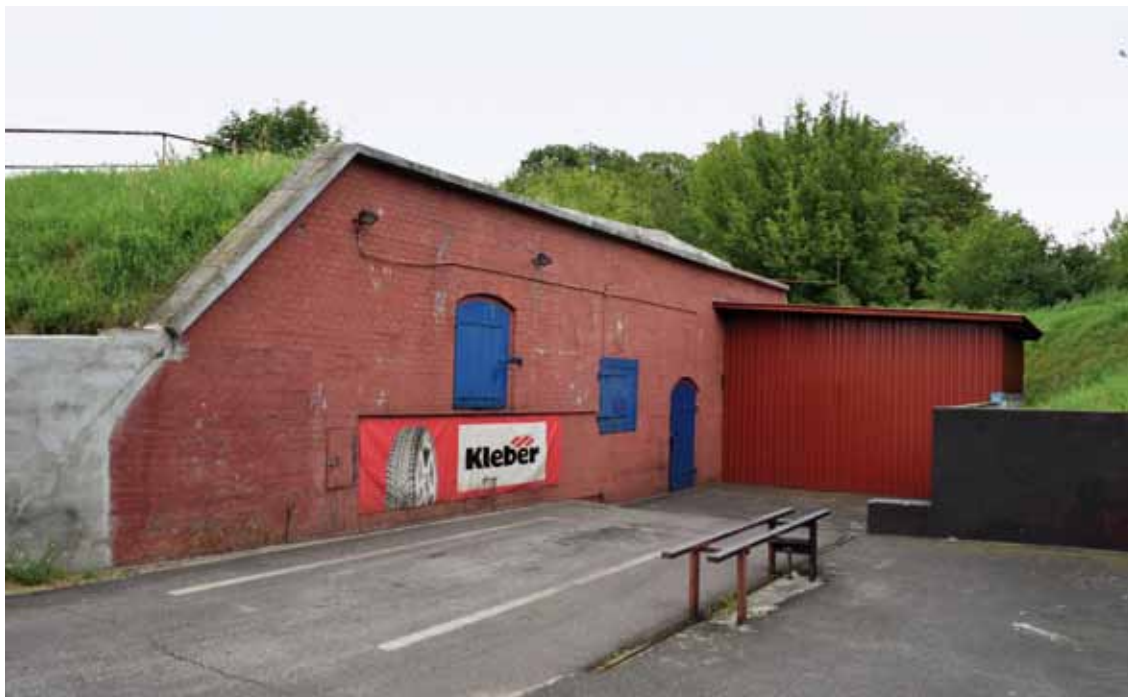
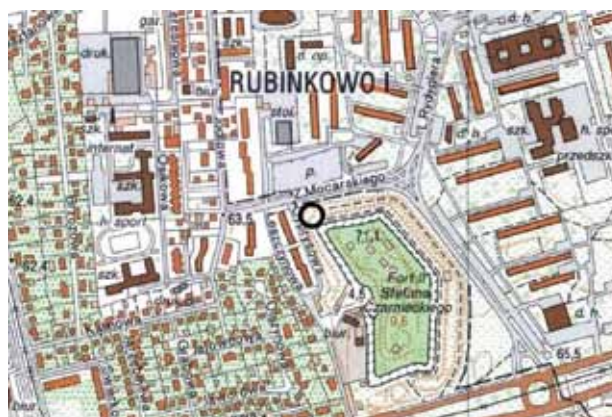
SCHRON BATERII SKRZYDŁOWEJ – FORT II / PRAWY

dobry: naprawione lico elewacji na obu skrzydłach, wtórne zasłony nisz amunicyjnych, strop z gzymsem porośnięte trawą; we wnętrzu brak ściany międzykomorowej, zamurowany szyb windy amunicyjnej; nasyp prawego skrzydła usunięty – zabezpieczony murem oporowym.
Doprowadzona instalacja elektryczna.

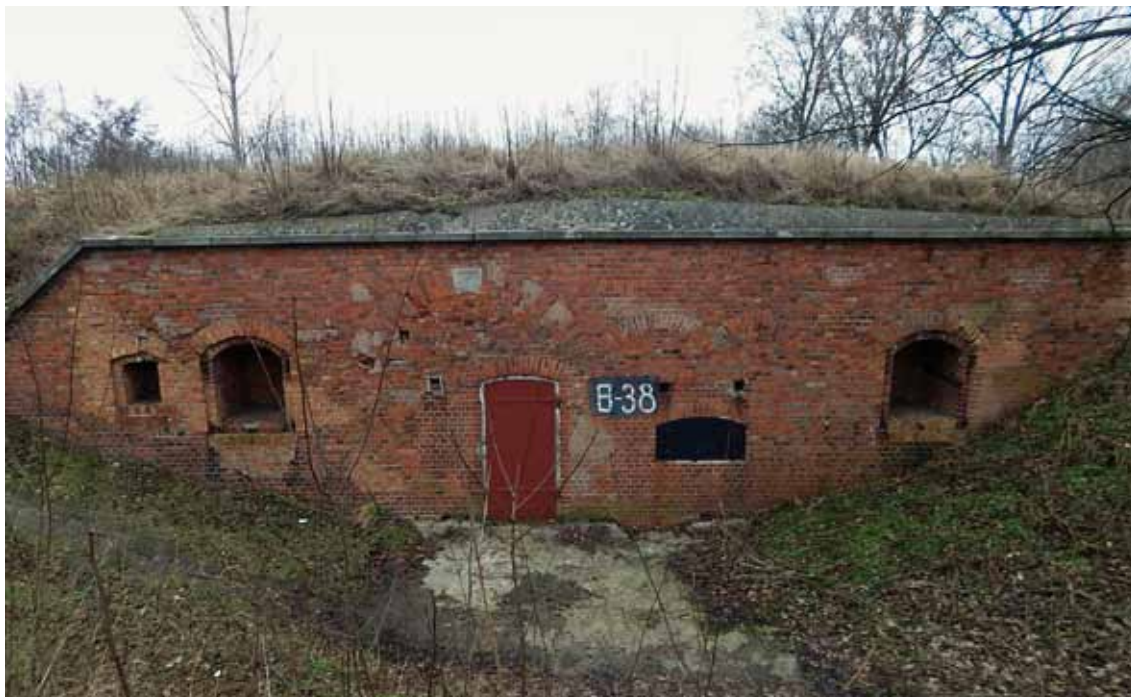
dobry: elewacja pomalowana na czerwono, gzyms bez uszkodzeń, na prawym skrzydle dostawiona metalowa wiata, niewielkie złuszczenia lica; wewnątrz znacznie przekształcone, wtórna klatka schodowa, ściana międzykomorowa usunięta; nasyp zniwelowany na obu skrzydłach. Doprowadzona instalacja elektryczna.

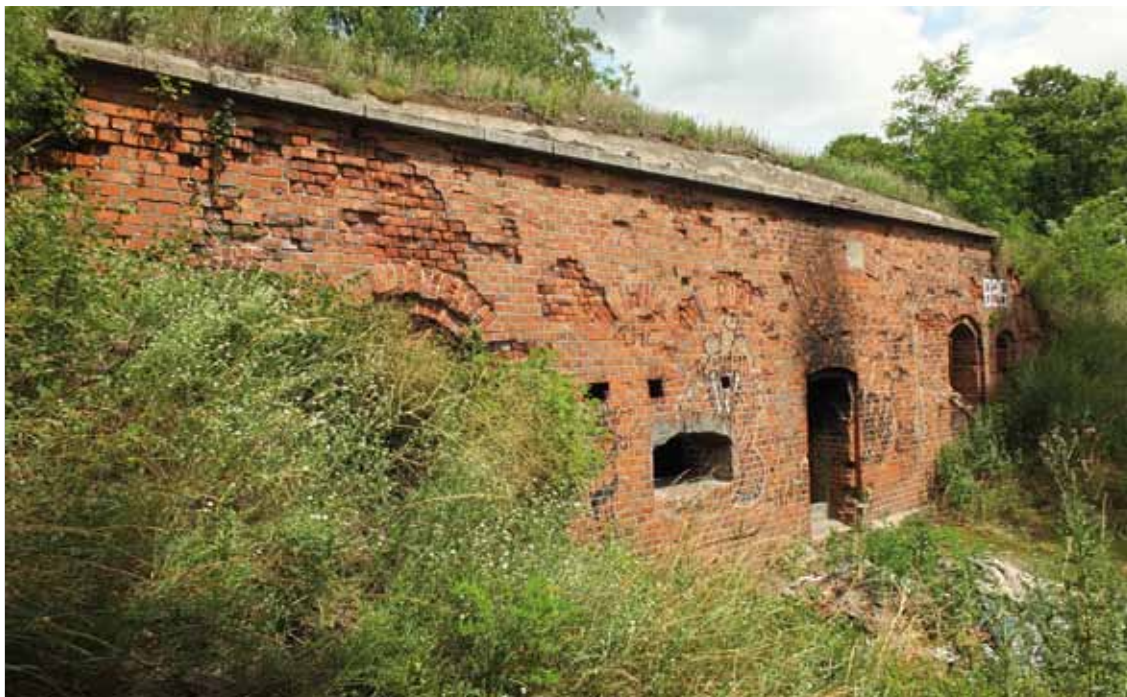
dobry: niewielkie ubytki lica w okolicy otworów nisz amunicyjnych, gzyms i betonowe zwieńczenie zachowane, we wnętrzu częściowo rozebrana ściana działowa, posadzka poterny dolnej kondygnacji przysypana ok. 30 cm warstwą piasku; nasyp zachowany; na dziedzińcu odsłonięta studnia chłonna.

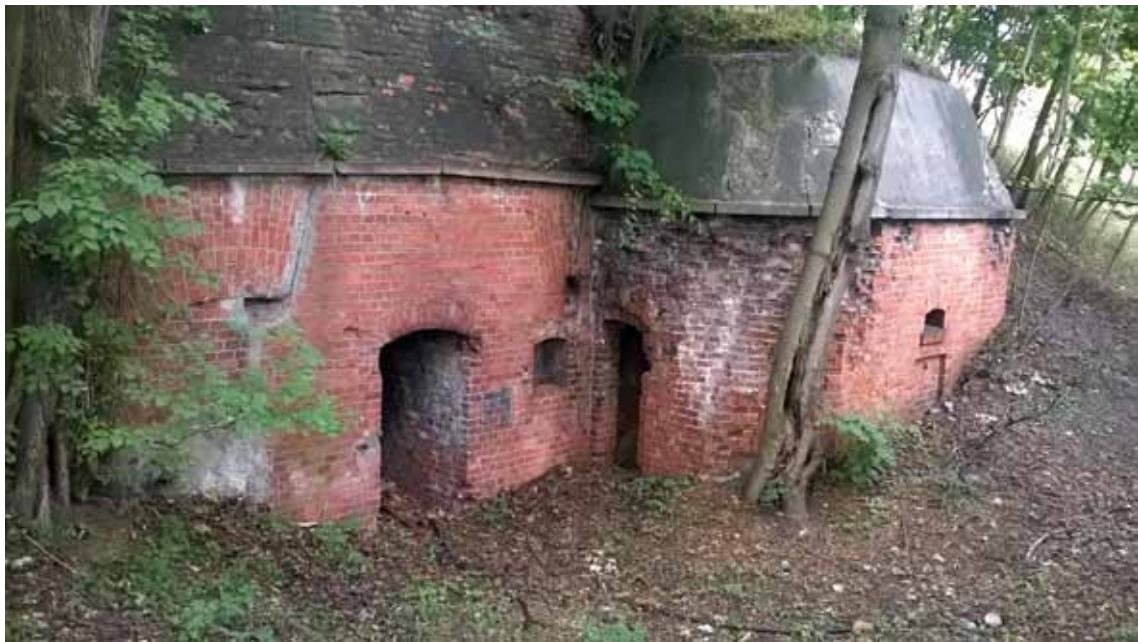
SCHRON BATERII SKRZYDŁOWEJ – FORT V / PRAWY

średni: drobne ubytki lica elewacji, pęknięcie ściany tylnej na wysokości lewej komory, nieliczne przerosty małych drzewek w licu ceglanej nadstawy, lewa ściana latryny z dużymi ubytkami lica, wnętrze zaśmiecone, spoiny sklepień spękane od wysokiej temperatury palonych opon, w latrynie zachowane dwie ceramiczne muszle; nasyp zachowany, silnie zarośnięty drzewami, dwa drzewa w bezpośredniej bliskości fasady.

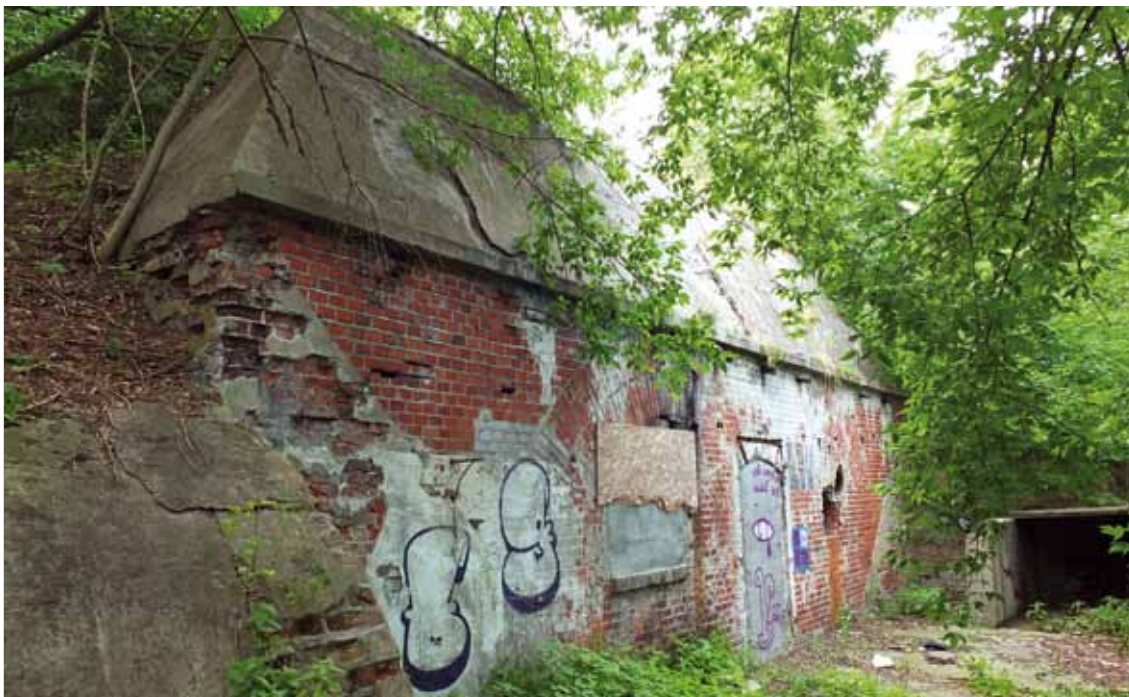
średni: uszkodzony lewy narożnik elewacji, przebity otwór w osi lewej komory, ceglana nadstawa spękana, częściowo przerośnięta roślinnością; wnętrze zaśmiecone, ściany i sklepienia silnie okopcone; nasyp porośnięty drzewami, osunięty na obu skrzydłach, drzewa wzdłuż fasady.

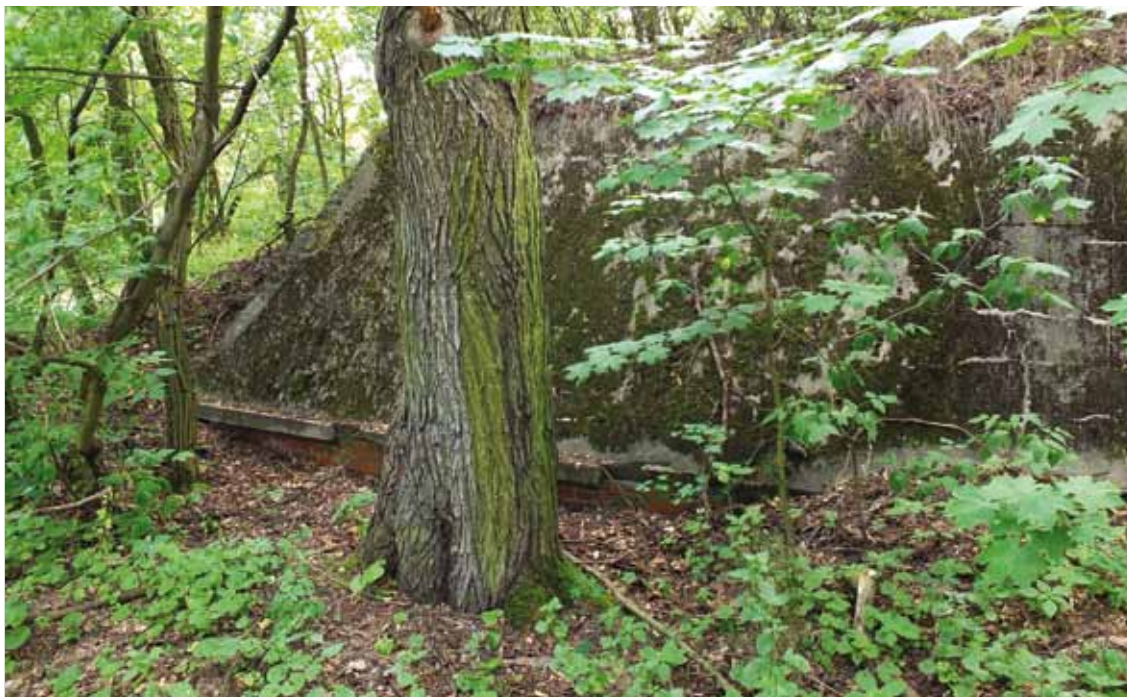
zły: duże ubytki lica elewacji, betonowa nadstawa spękana, okno lewej komory powiększone; wewnątrz znacznie przekształcone, z wyburzoną ścianą działową lewej komory, poterna dolnej kondygnacji z usuniętą poduszką piaskową – zachowana betonowa płyta detonacyjna i szyny wagoników amunicyjnych; nasyp usunięty. Schron zamurowany w 2014 roku.

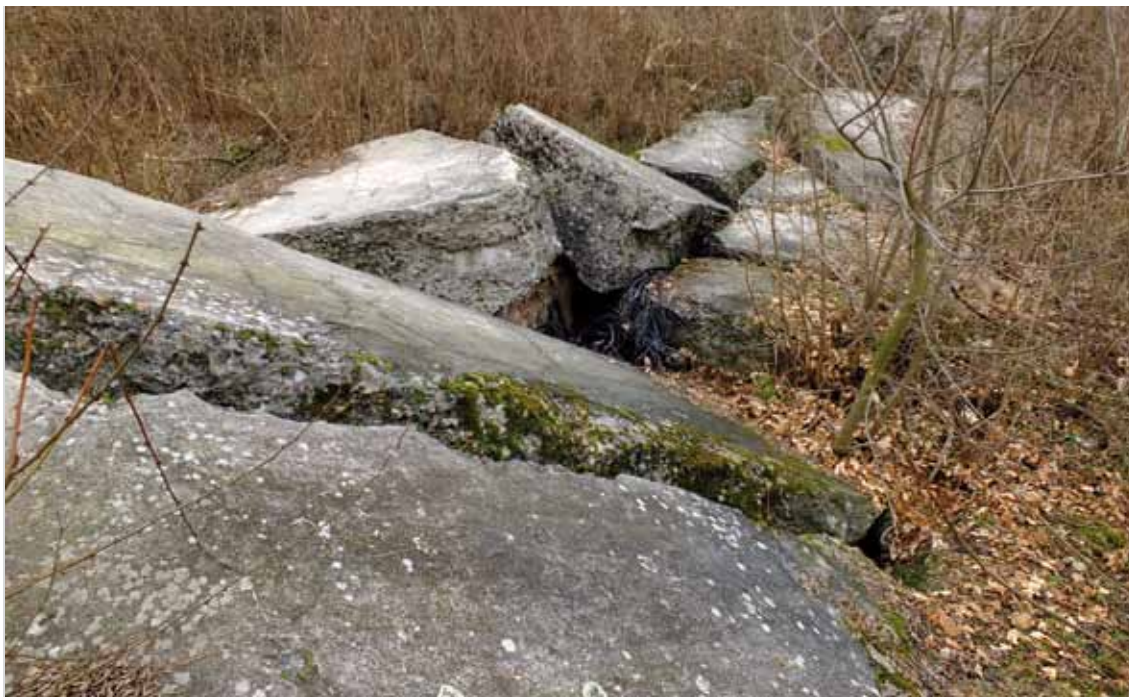
średni: obiekt zasypyany do poziomu gzymsu; ceglana, tynkowana nadstawa lekko spękana; nasyp częściowo przekształcony, silnie zarośnięty.

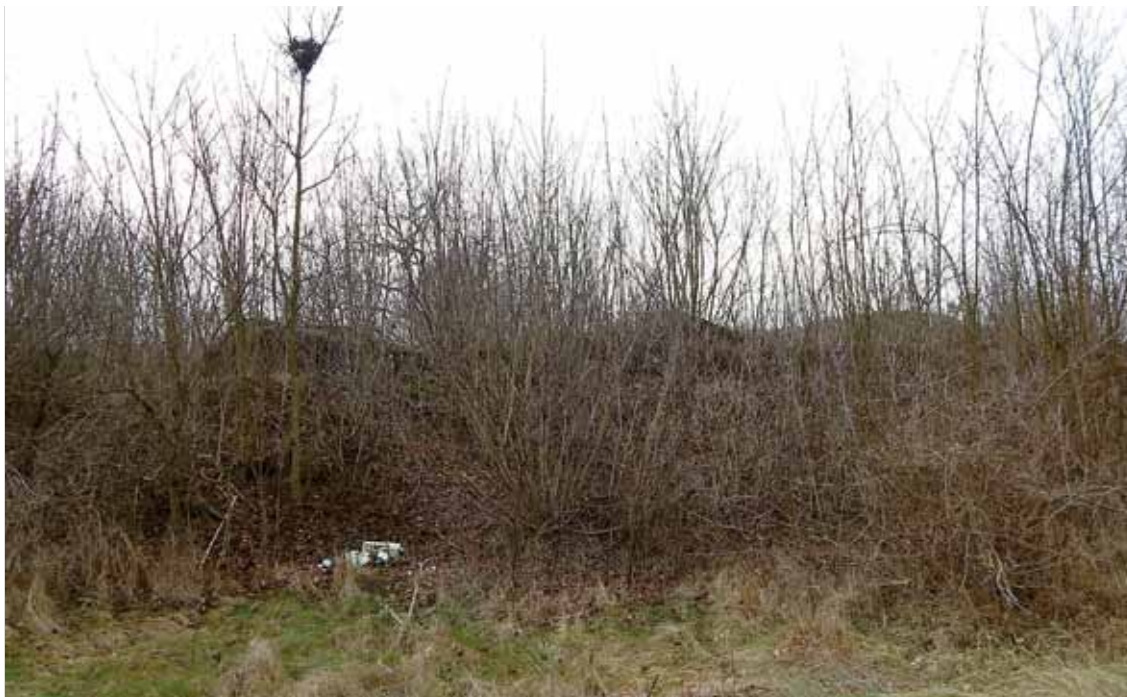
SCHRON BATERII SKRZYDŁOWEJ FORT VIII / LEWY

NUMER PROJEKTOWY:	F IVb/1	NUMER OC:	brak
TYP:	indywidualny	ROK BUDOWY:	1890
MODERNIZACJE:	brak	LATRYNA:	brak danych
WPIS DO REJESTRU ZABYTKÓW:	–		
ADRES:	ul. Bielańska	GPS:	53°1'19.2871"N 18°33'25.7771"E
WŁAŚCICIEL DZIAŁKI:	Gmina Miasta Toruń z wieczystym użytkowaniem	UŻYTKOWANIE:	ruina
STAN ZACHOWANIA:	ruina: widoczne fragmenty betonowej płyty detonacyjnej.

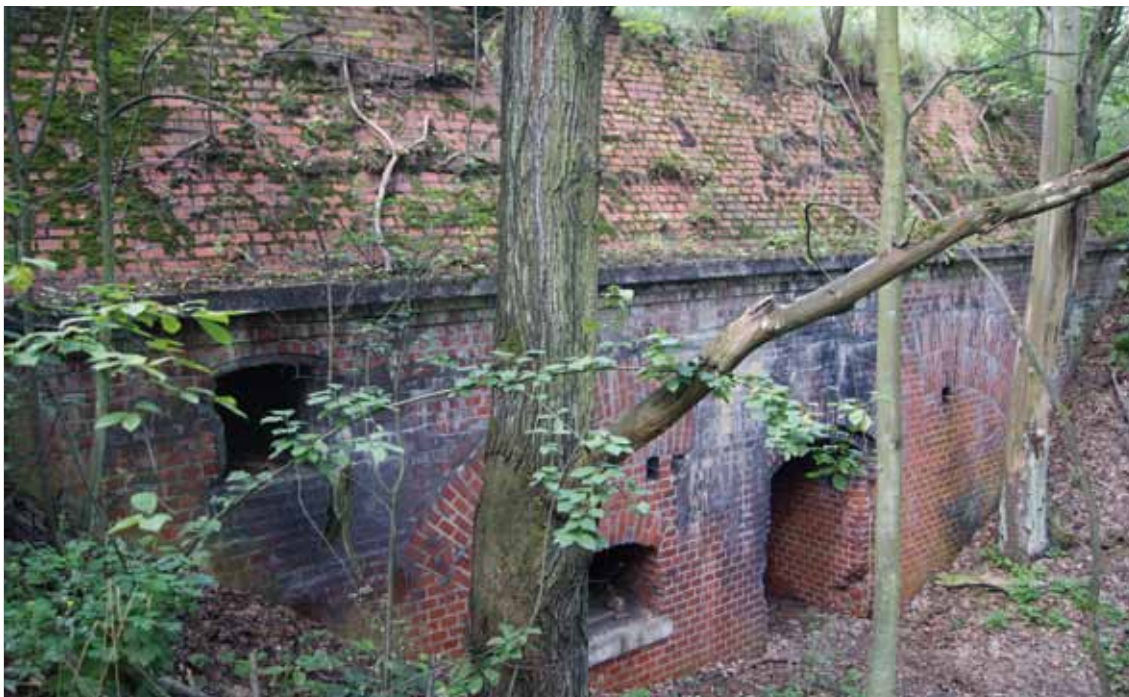
SCHRON BATERII SKRZYDŁOWEJ – FORT XI / PRAWY

dobry: złuszczenie lica i miejscowe wysolenia na elewacji, gzyms i ceglana nastawa porośnięte roślinnością, otwór wejściowy z wykutymi hakami zawiasów, otwór okienny z pozostałościami kraty; wnętrze zanieczyszczone i okopcone, w lewej komorze ubytek posadzki, brak windy amunicyjnej, dolna kondygnacja zaśmiecona, wyrwane szyny wózków amunicyjnych; nasyp nieznacznie osunięty na skrzydłach, zarośnięty.

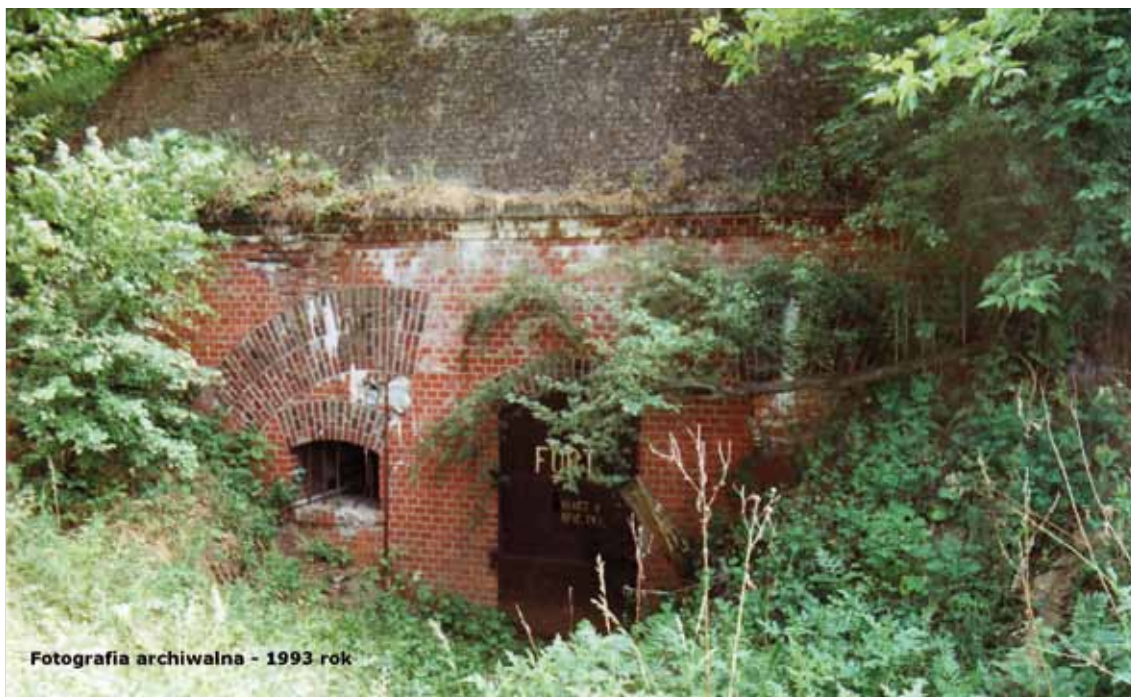
średni: obiekt zasypany do poziomu gzymsu ceglanej nadstawy; nasyp uszkodzony – odsłonięta ściana czołowa schronu.

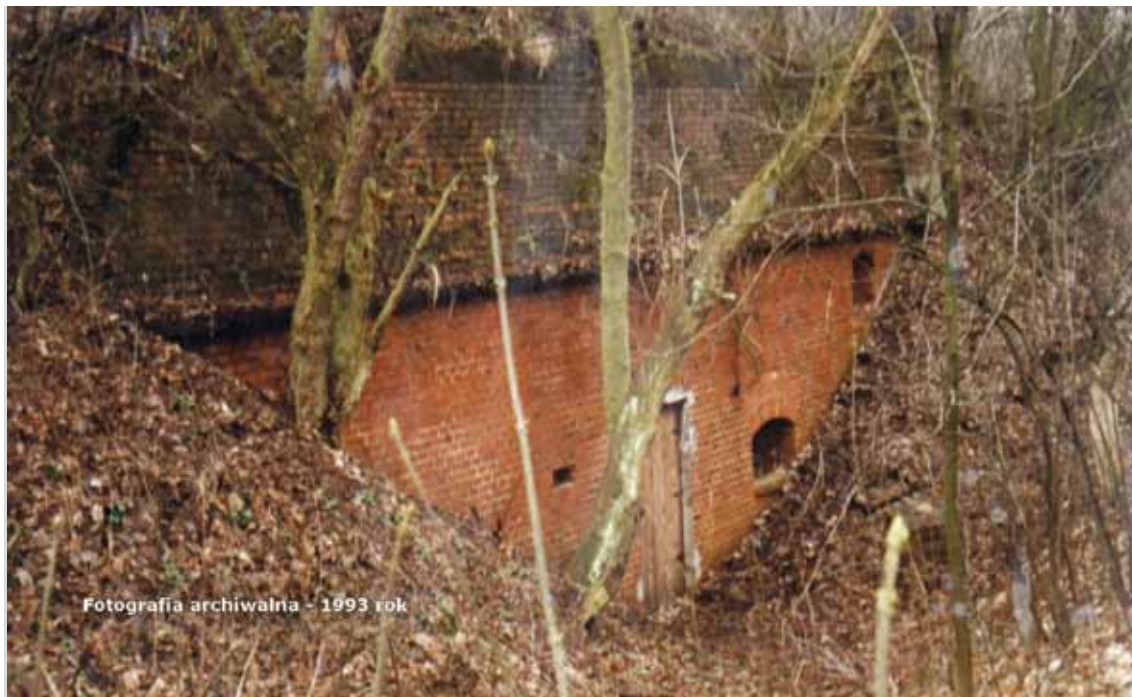
dobry: niewielkie ubytki i wysolenia lica elewacji, gzyms i ceglana nadstawa silnie zarośnięte; wewnątrz w dobrym stanie, zachowane mechanizmy windy amunicyjnej; nasyp lekko osunięty.

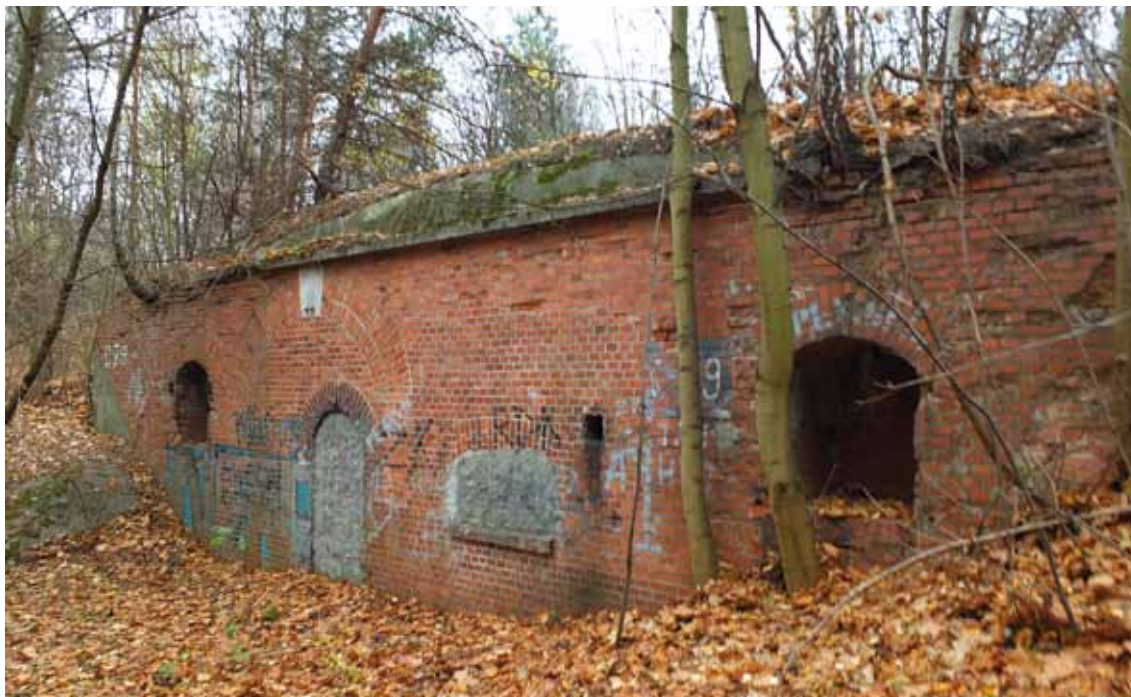
SCHRON BATERII SKRZYDŁOWEJ – FORT XV / PRAWY

dobry/średni: zniszczona poterna i ściany działowe dolnej kondygnacji; niewielkie ubytki lica fasady, spękany strop nad gzymsem; zrabowane haki zawiasów okiennic nisz amunicyjnych; otwory okienne i drzwiowe zamurowane w 2008 roku; nasyp uszkodzony na lewym skrzydle, porośnięty drzewami.

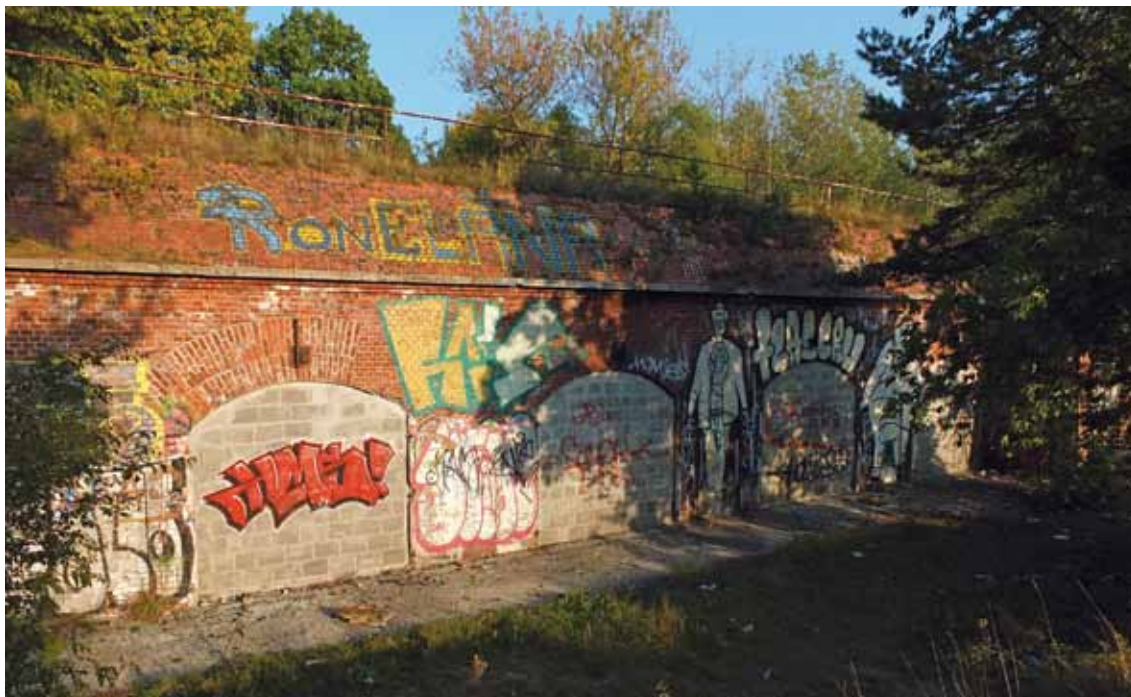
SCHRON PIECHOTY TYP: „TORUŃSKI” J-1

średni: nieznaczne ubytki lica elewacji i uszkodzenia gzymsu, miejscowe przerosty roślinności na ceglanej nadstawie, wtórne przebiccia ściany w osiach komór, zamurowane pierwotne wejścia i przejścia międzykomorowe; wnętrze zaśmiecone (2013 r.); nasyp na lewym skrzydle usunięty z dobudowaną ceglana ścianą oporową. Schron zamurowano w 2015 roku.

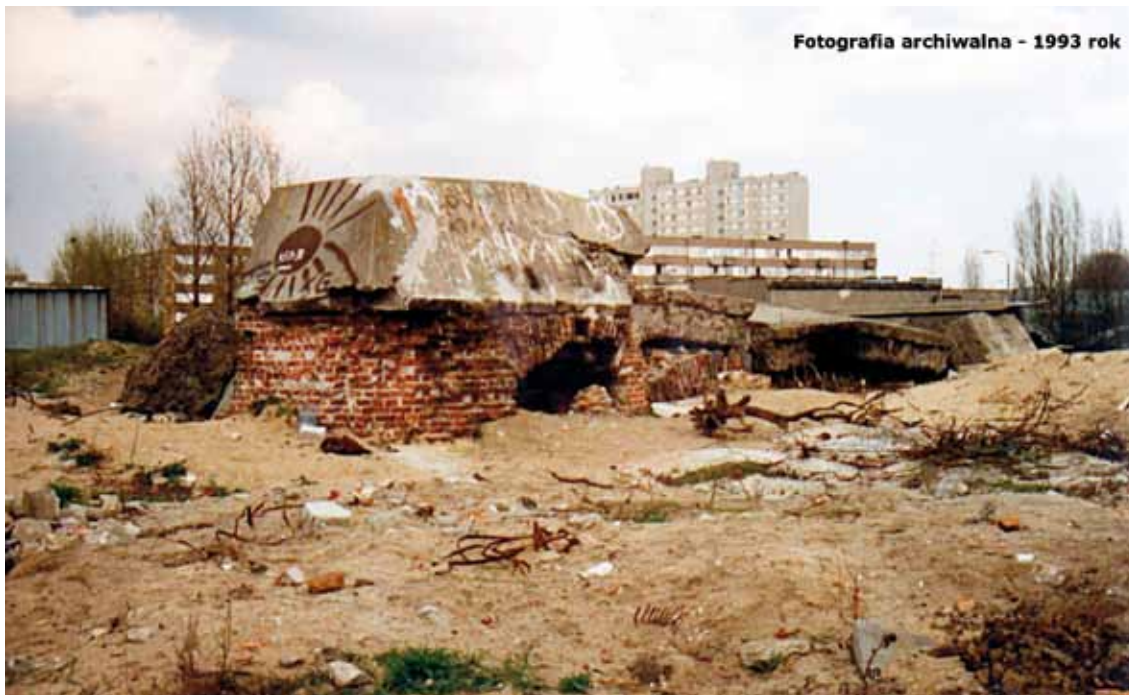
SCHRON PIECHOTY TYP: (BRAK DANYCH) J-3

STAN ZACHOWANIA:
brak śladów w terenie.

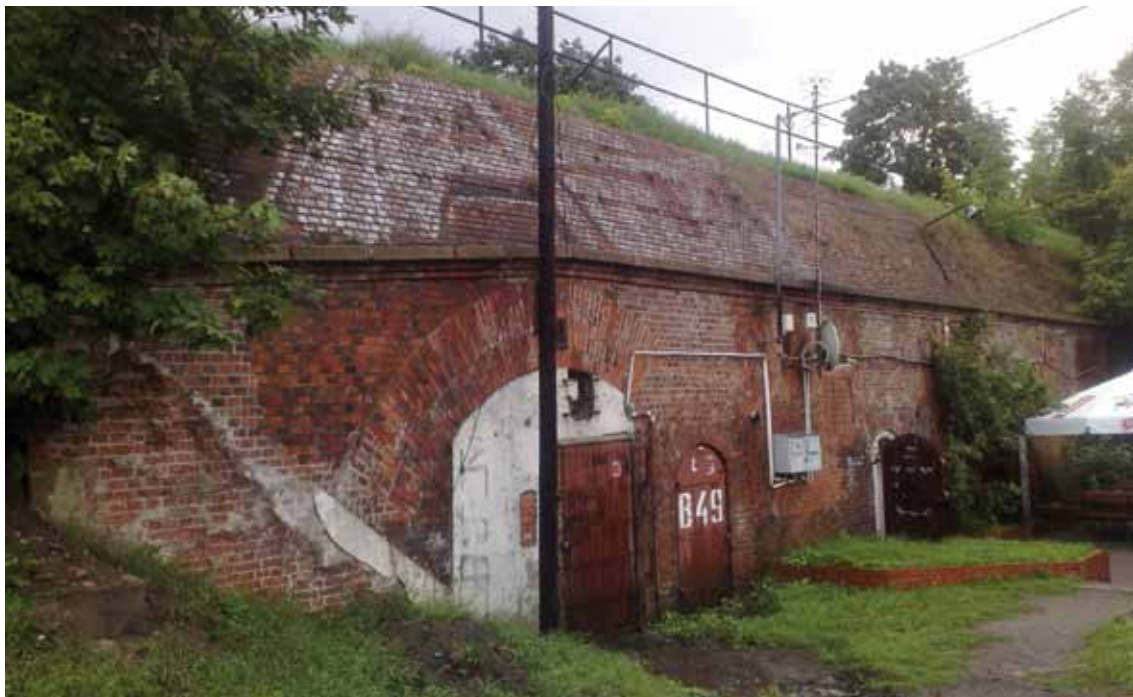
SCHRON PIECHOTY TYP: „TORUŃSKI” J-4

dobry: drobne ubytki i wysolenia lica elewacji, miejscowe przerosty roślinności w ceglanej nadstawie, wtórny otwór wejściowy w świetle okna I komory, pozostałe okna zamurowane z przelicowaniem, zachowane obie czerpnie powietrza; wewnątrz zaadaptowane na warsztat samochodowy i lokal gastronomiczny, zachowane haki w sklepieniu i mocowania osłon pancernych; nasyp osunięty na obu skrzydłach, na schronie zachowany słupek TP.

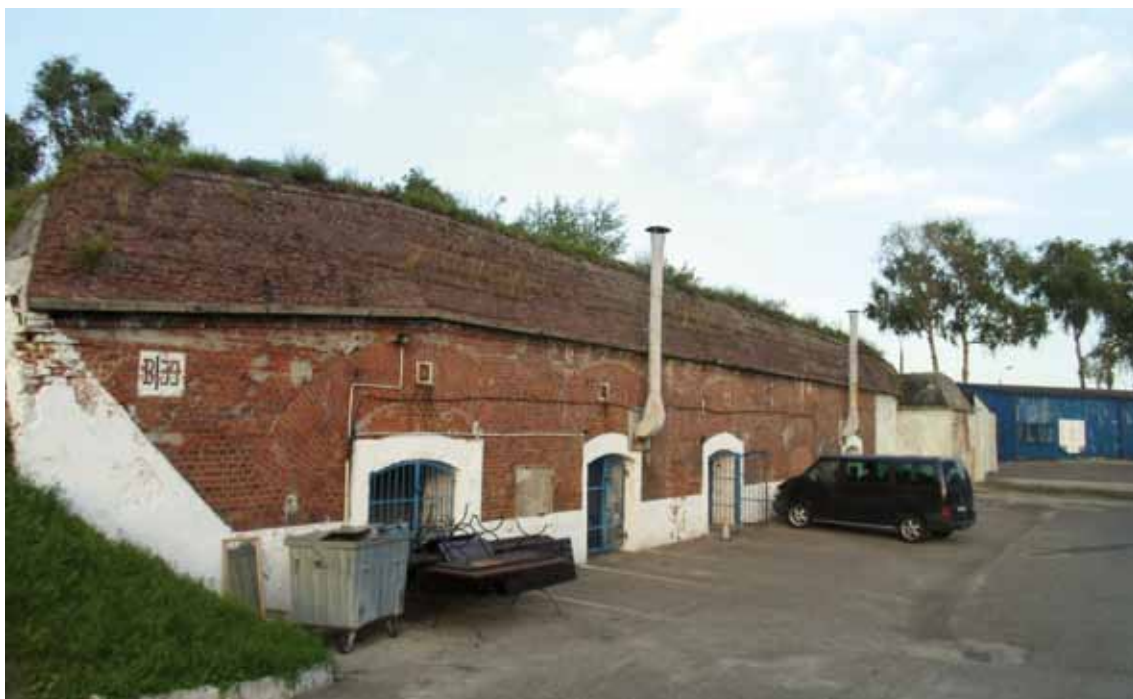
dobry: miejscowe ubytki cegieł lica, uzupełnione fragmenty gzymsu, ceglana nadstawa w znacznej części osłonięta folią izolacji przeciwwilgociowej, przebite wtórne otwory wejściowe w osiach komór I i VI (to ostatnie z wstawionymi szklanymi drzwiami), zamurowany lewy skrajny otwór wejściowy, w pozostałych wtórne drzwi drewniane deskowe z ramą oraz drewniane ramy okienne, obie chwytnie powietrza z wyciętymi kwadratowymi otworami, do lewej strony elewacji dostawiona murowana przeszklona dobudówka, latryna wtórnie otynkowana; we wnętrzu wtórne podziały międzykomorowe (I-II, III-IV), zachowane pozostałości metalowego wyposażenia oraz ceglane podstawy wentylatorów i mocowania zasłon pancernych; nasyp usunięty na obu skrzydłach, lewym barku i nad stropem. Doprowadzona instalacja elektryczna.

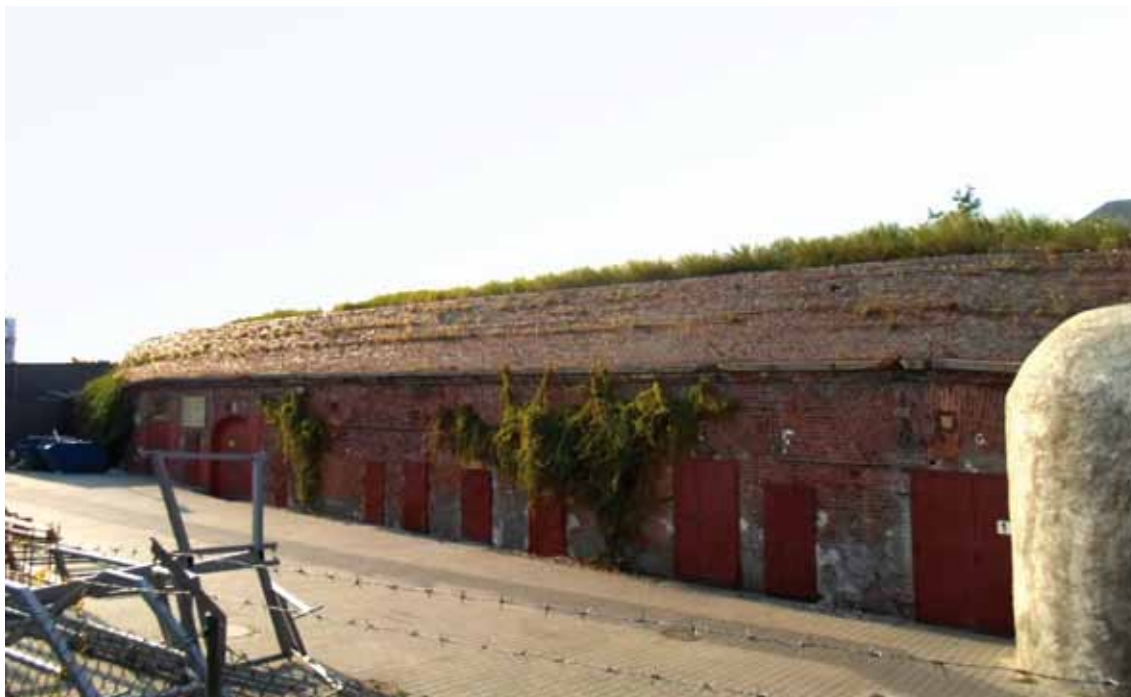
SCHRON PIECHOTY TYP: „TORUŃSKI” J-8

średni: liczne wysolenia, ubytki cegieł i wykruszone spoiny cegieł lica, elewacja porośnięta bluszczem, uszkodzony gzyms, ceglana nadstawa porośnięta trawą, wtórne otwory wejściowe w osiach komór I, II, IV, V i VI, prawa ściana zewnętrzna schronu i prawa część latryny rozebrane – dostawiona betonowa dobudówka; nasyp wraz z szańcem piechoty usunięte.
