SPOŁECZNY RAPORT
NA TEMAT STANU

Twierdzy Toruń

Toruń 2016
Towarzystwo Opieki nad Zabytkami Oddział w Toruniu

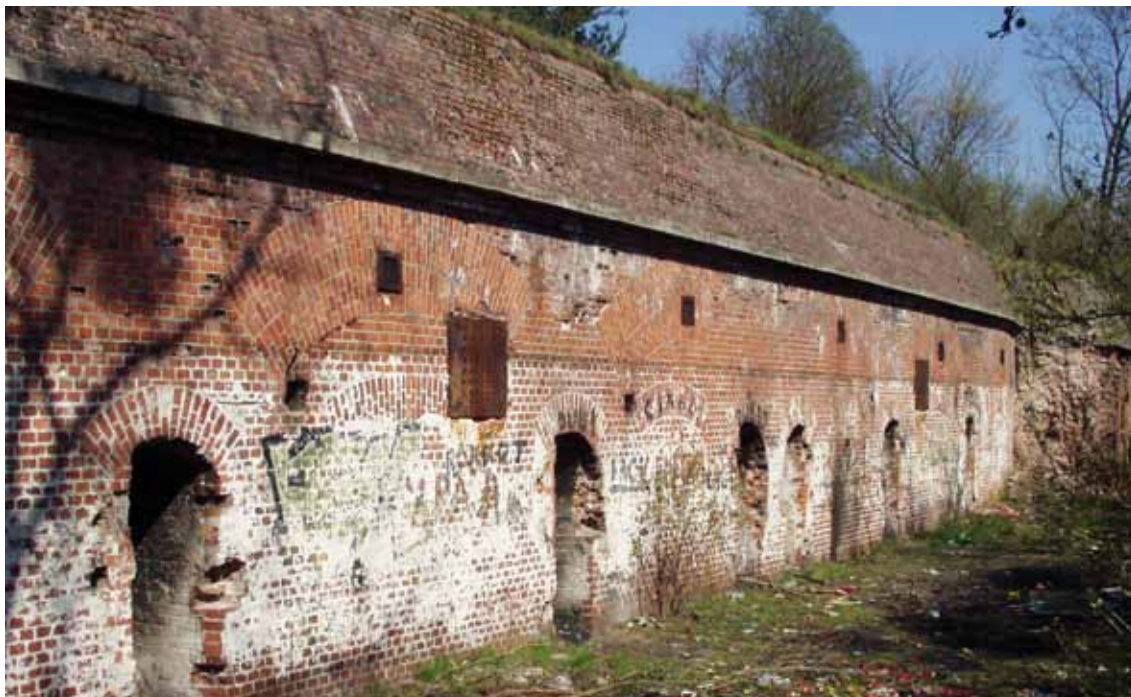
dobry: elewacja z niewielkimi ubytkami łoża, porośnięta bluszczem, gzymsy obity blachą, ceglana nadstawa lekko porośnięta trawą, wtórne otwory wejściowe w osiach komór II i VI, kaponiera wtórnie otynkowana; wewnątrz pozabawione ścian międzykomorowych I-IV i poduszki piaskowej lewej ściany; nasyp usunięty na obu skrzydłach. Doprowadzona instalacja elektryczna.

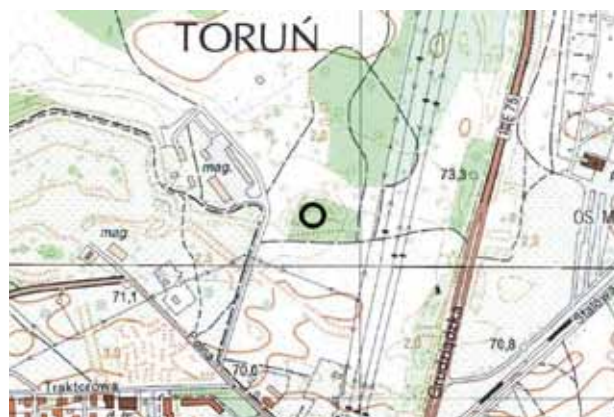
SCHRON PIECHOTY TYP: „TORUŃSKI” J-10

średni: znaczne uszkodzenie lica elewacji, gzyms i ceglana nadstawa porośnięte roślinnością, wykute haki zawiasów otworów wejściowych, rozkute okno latryny, elewacja latryny znacznie uszkodzona, zachowane czerpnie powietrza (podkucia wokół płyt czerpni); wewnątrz zanieczyszczone z ubytkami spoin sklepień – skutek wypalania śmieci we wnętrzu; nasyp w dobrym stanie, widoczny profil szańca piechoty.

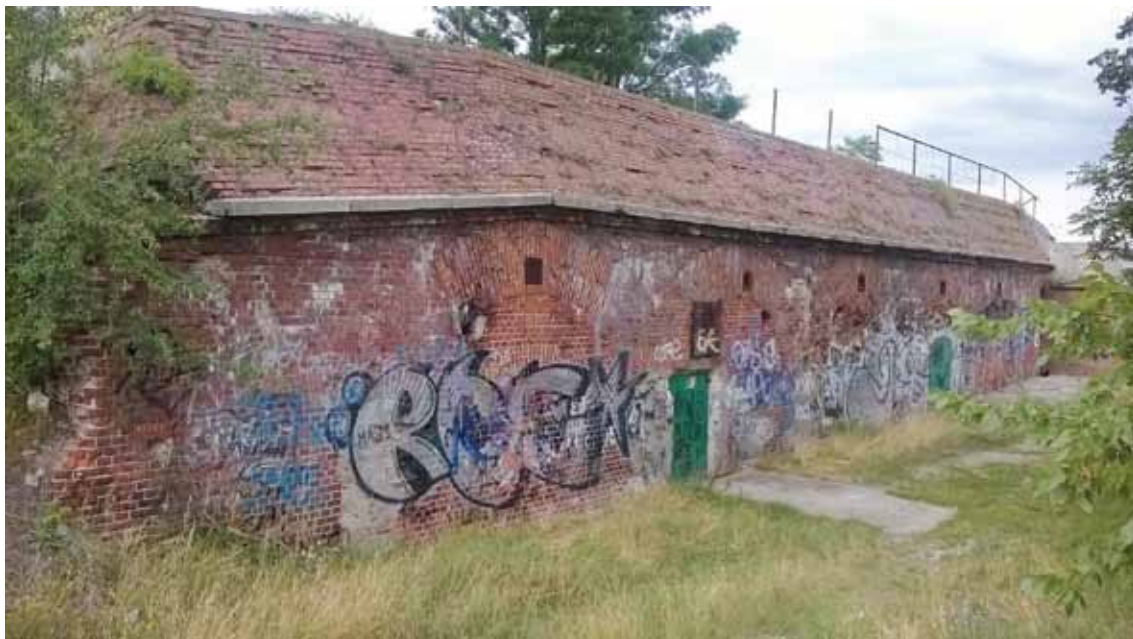
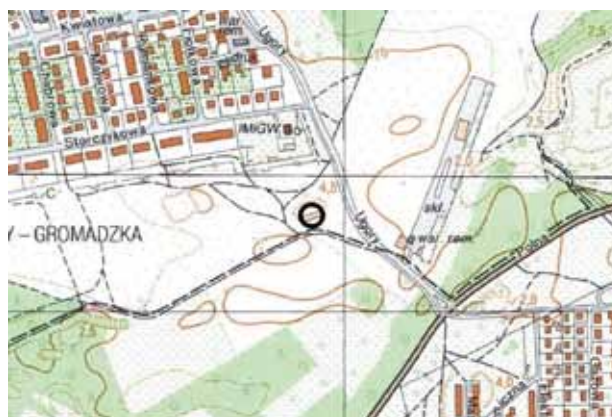
SCHRON PIECHOTY TYP: „WZÓR 1888” J-11

średni: elewacja z licznymi ubytkami łoża (m.in. ślady po pociskach) i miejscowymi wysoleniami, zniszczony skraj lewego skrzydła, uszkodzony gzyms, ceglana nadstawa spękana i przerośnięta roślinnością, zamurowane otwory drzwiowe za wyjątkiem środkowego, przebite wtórne wejście w osi V komory, zachowane chwytnie powietrza – lewa ze śladami po pociskach karabinowych; nasyp osunięty na lewym skrzydle, porośnięty krzewami.

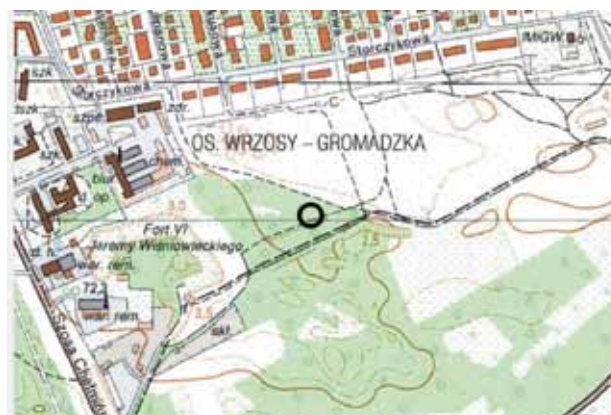
SCHRON PIECHOTY TYP: „WZÓR 1888” J-12

dobry: elewacja z licznymi przemurowaniami, miejscami widoczne wysolenia, ceglana nadstawa w dobrym stanie, zamurowane niektóre otwory wejściowe i okienne, przebite wtórne wejście w osi IV komory; wewnątrz z wtórnymi zamurowaniami korytarza głównego; nasyp usunięty na obu skrzydłach i nad szyją schronu – silnie porośnięty krzewami.

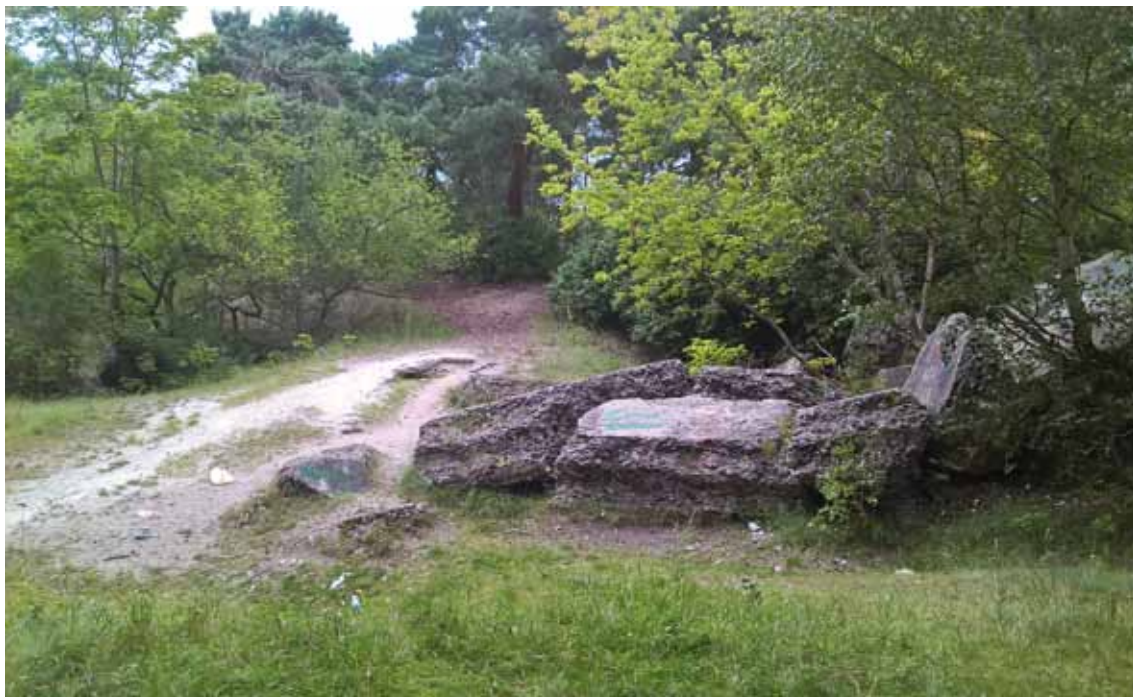
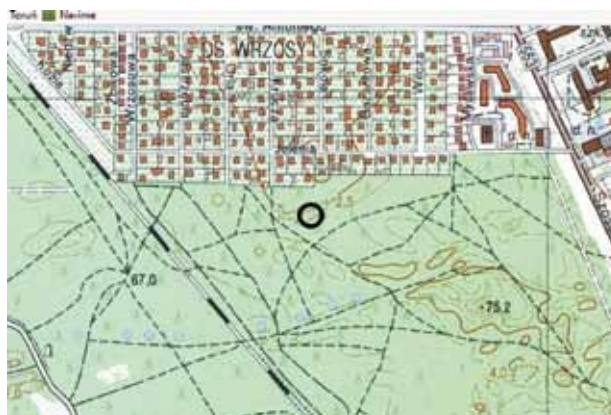
SCHRON PIECHOTY TYP: (BRAK DANYCH) J-13

ruina: schron wysadzony, rozrzucone nieliczne fragmenty ścian i betonowej płyty detonacyjnej.

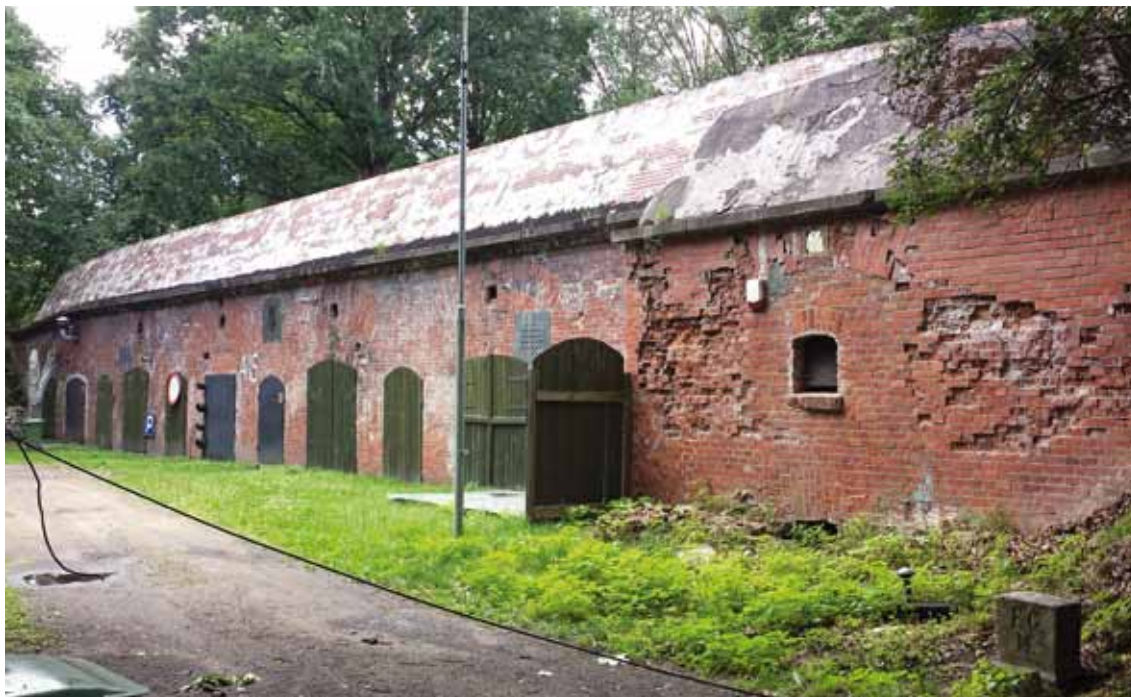
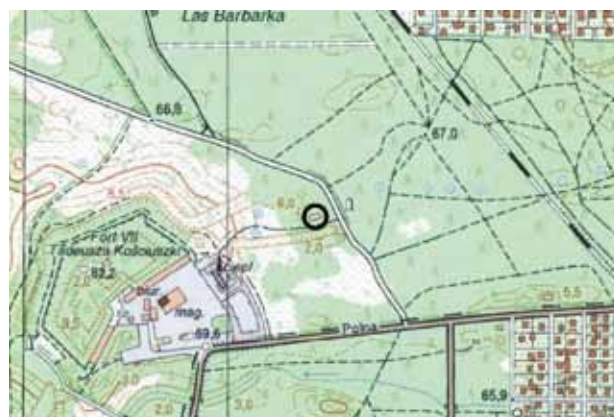
SCHRON PIECHOTY TYP: „WZÓR 1888” J-14

średni: liczne i rozległe ubytki elewacji (zwłaszcza mury latryny), wykwity soli, gzyms oczyszczony, ubytki lica nadstawy prowizorycznie uzupełnione zaprawą, w osiach komór przebite otwory wejściowe, zachowane obie czerpnie powietrza; nasyp osunięty na lewym skrzydle.

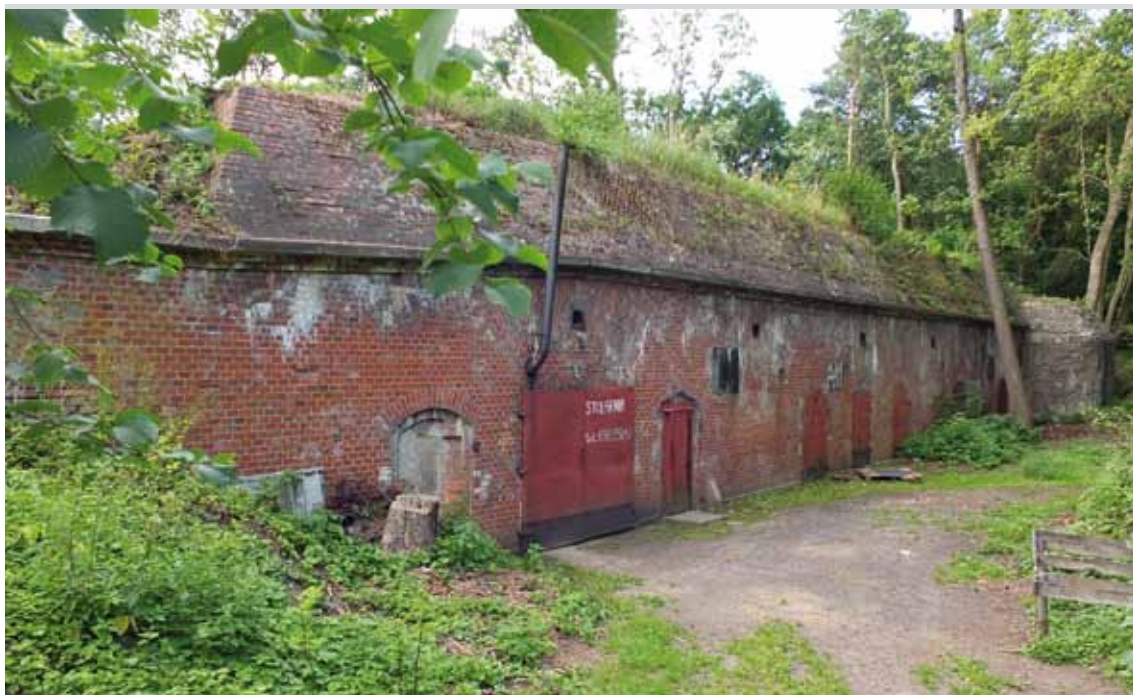
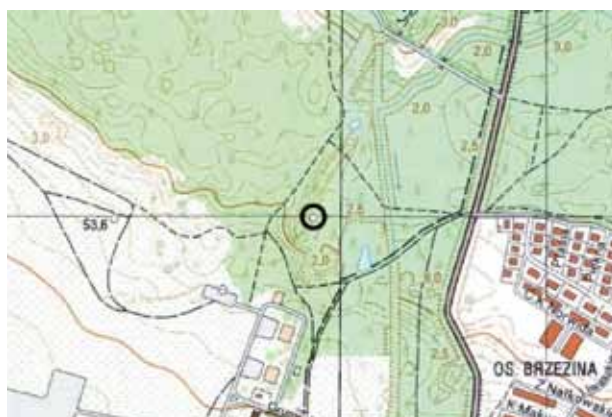
SCHRON PIECHOTY TYP: „WZÓR 1888” J-15

dobry: na elewacji nacieki wapienne, gzyms w dobrym stanie, ceglana nadstawa przerośnięta roślinnością; zamurowany lewy skrajny otwór wejściowy, wtórne wejścia w osiach komór I i III; betonowa latryna silnie spękana; wewnątrz przekształcone na potrzeby zakładu stolarskiego, dobudowane ścianki działowe, przejście między komorami III i IV zamurowane, zachowana ościeżnica stalowych drzwi przeciwpodmuchowych – wtórnie zamontowana na zewnątrz w drzwiach nr 2; nasyp lekko osunięty na lewym skrzydle. Na wale czoła schronu czytelny profil stanowisk strzeleckich szańca piechoty.

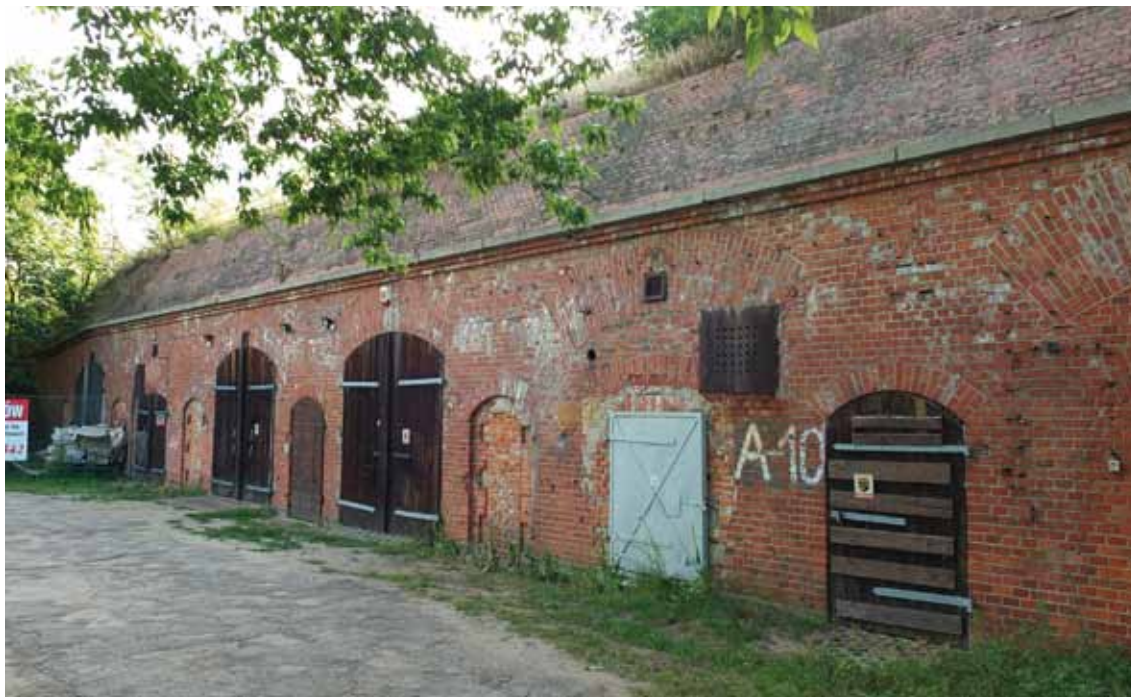
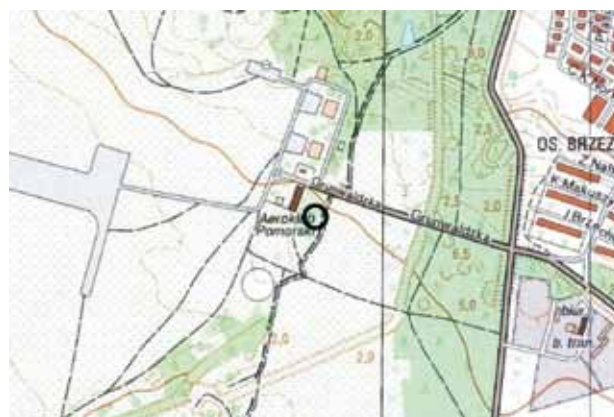
SCHRON PIECHOTY TYP: „WZÓR 1888” J-16

dobry: miejscowe spękania i wysolenia lica elewacji, gzyms i ceglana nadstawa bez uszkodzeń; zamurowane otwory wejściowe 1, 2, 3 i 5, wtórne wejścia w osiach komór I-V, zachowane obie chwytnie powietrza; lico latryny złuszczone; we wnętrzu zachowane dwie ościeżnice stalowych drzwi przeciwpodmuchowych i wyloty podłogowej wentylacji mechanicznej; nasyp zachowany.

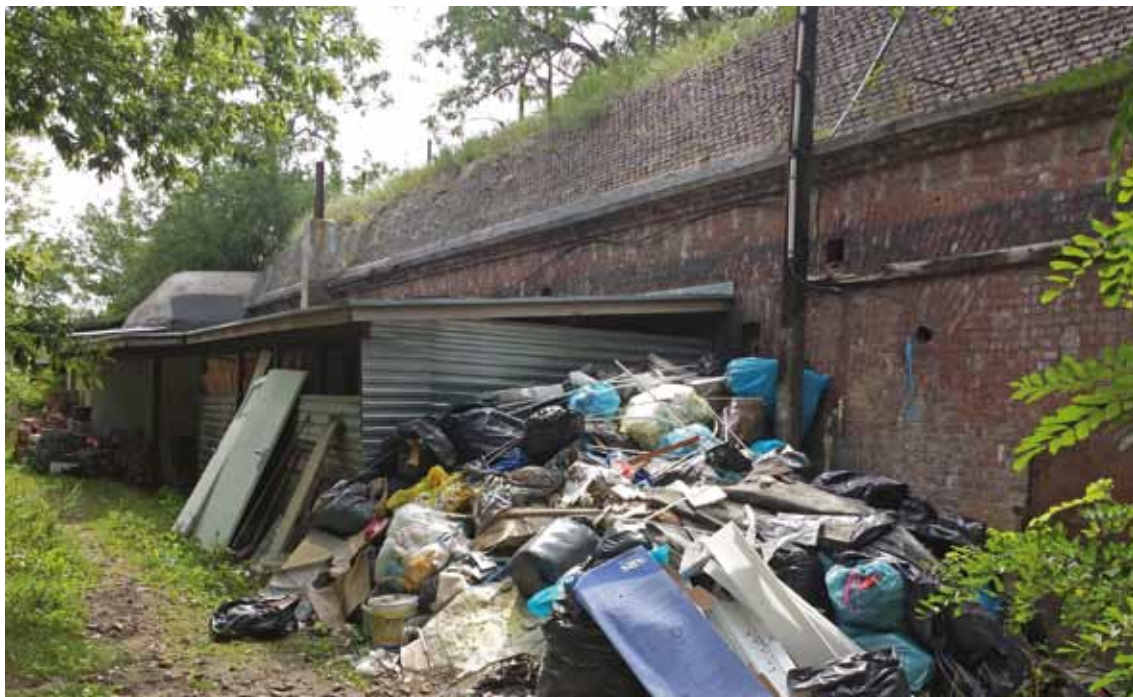
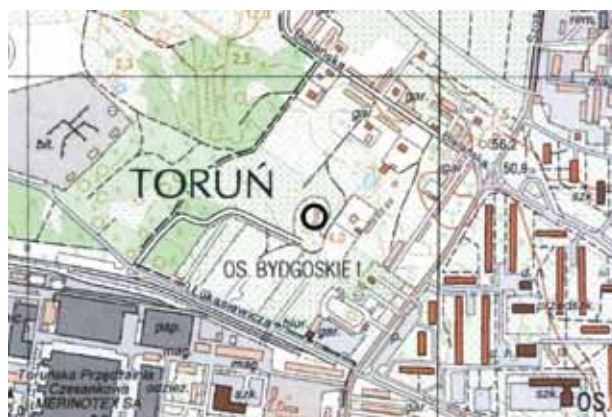
SCHRON PIECHOTY TYP: „WZÓR 1888” J-17

NUMER PROJEKTOWY:	U-12d	POLSKI NUMER DO 1926:	P-16
NUMER DOK:	1356	NUMER OC:	A-5
ROK BUDOWY:	1889	MODERNIZACJE:	ok. 1905
LATRYNA:	betonowa	OBWAŁOWANY:	nie
WPIS DO REJESTRU ZABYTKÓW:	–		
ADRES:	ul. Szosa Okrężna 17	GPS:	53°1'10.2785"N 18°33'34.1971"E
WŁAŚCICIEL DZIAŁKI:	Gmina Miasta Toruń	UŻYTKOWANIE:	betoniarnia
STAN ZACHOWANIA:	dobry: wysolenia na elewacji, gzyms lekko uszkodzony – od góry izolowany papą, ceglana nadstawa w niewielkim stopniu porośnięta roślinnością – na styku z latryną izolowana papą, latryna wtórnie otynkowana, do elewacji dostawiona metalowa wiata; wtórne wejścia w osiach komór III, IV i VI, lewe wejście zamurowane, prawa chwytnia powietrza z wyciętym kwadratowym otworem; we wnętrzu brak ściany międzykomorowej V–VI; nasyp usunięty na lewym skrzydle. Doprowadzona instalacja elektryczna. Dziedziniec silnie zaśmiecony.

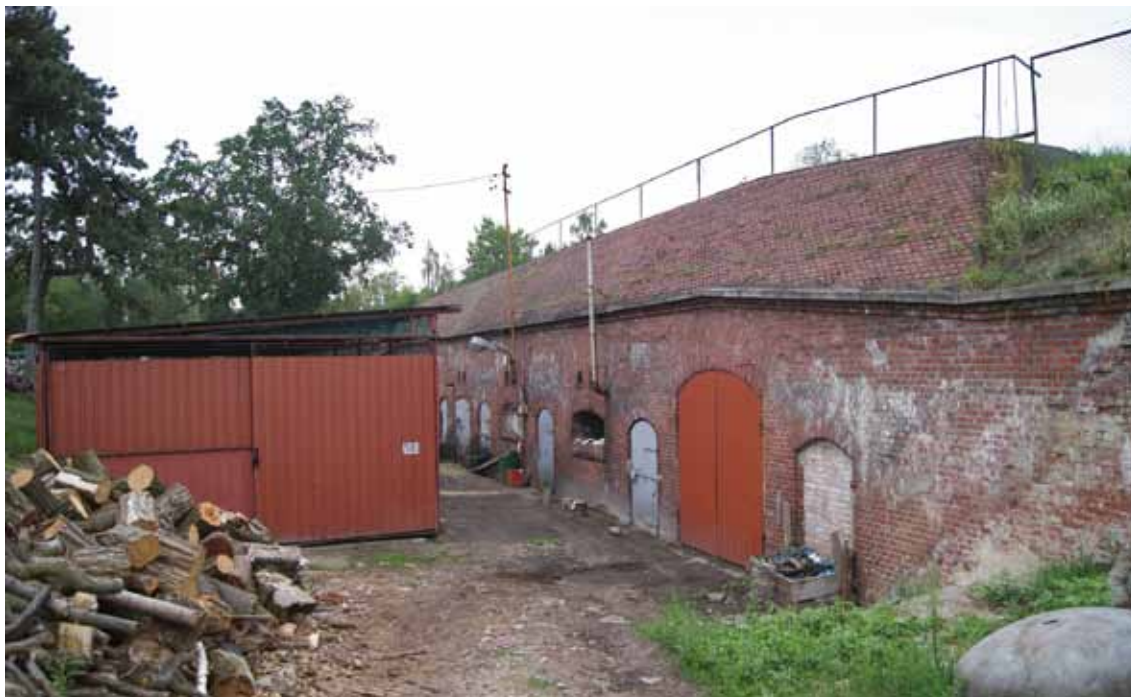
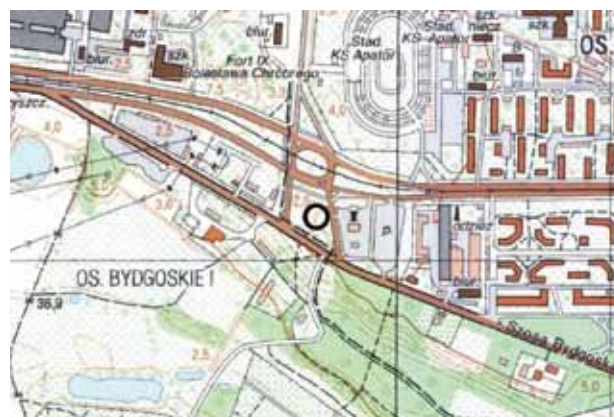
SCHRON PIECHOTY TYP: „WZÓR 1888” J-18

dobry: duże wysolenia prawego skrzydła elewacji, gzyms i ceglana nadstawa nieznacznie porośnięte roślinnością, zamurowane otwory wejściowe 1 i 7, wtórne duże otwory wejściowe w osiach komór I, II, III (mniejszy) i VI; nasyp usunięty na obu skrzydłach, zdjęty nad stropem w celu wykonania izolacji przeciwwilgociowej. Doprowadzona instalacja elektryczna.

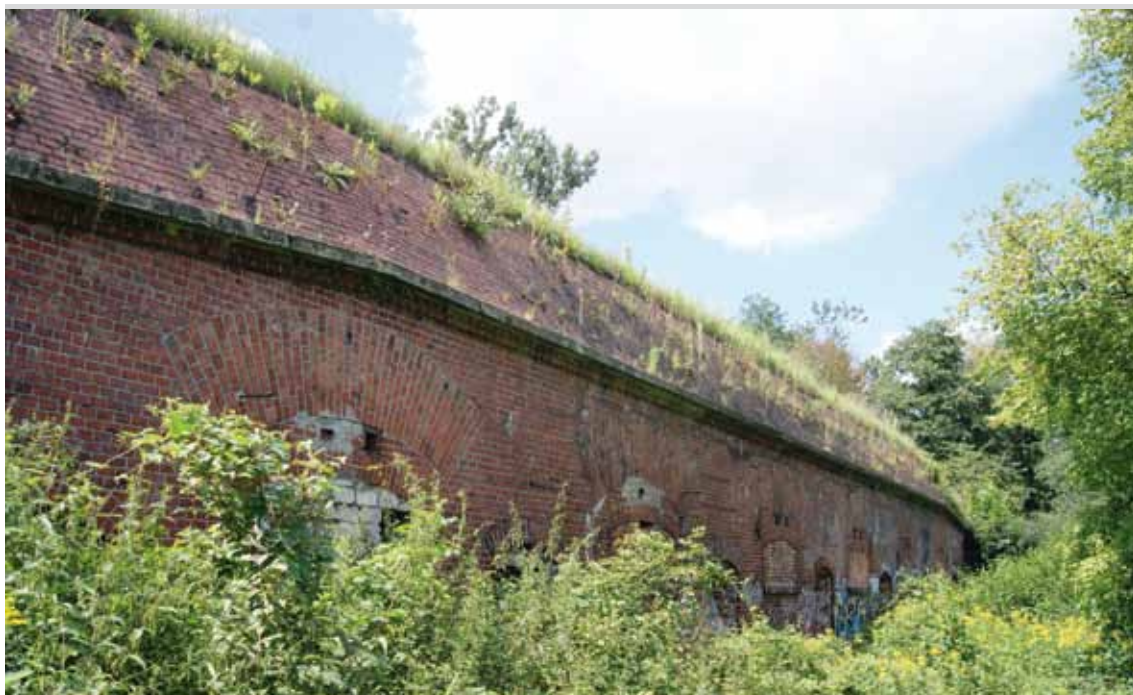
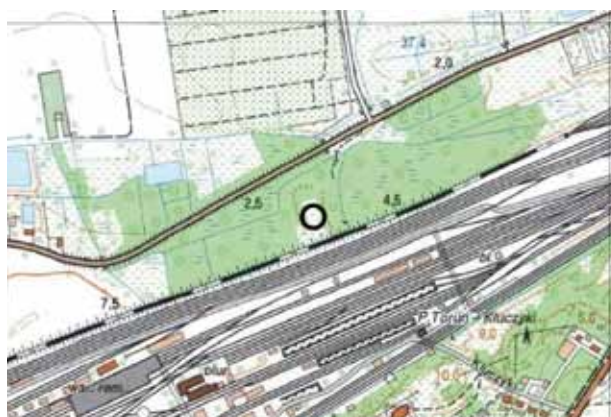
SCHRON PIECHOTY TYP: „WZÓR 1888” J-19

dobry: wysolenia i niewielkie spękania lica elewacji, gzyms i ceglana nadstawa częściowo zarośnięte, otwory okienne zamurowane współcześnie, wykute haki zawiasów otworów wejściowych; wewnątrz zachowane w dobrym stanie, ściany okopcone bez śladów przepalenia zaprawy, zamurowane przejścia międzykomorowe, zachowane mocowania zasłon pancernych; nasyp zachowany, silnie zarośnięty, od czoła i prawego barku schron otoczony prostokątnym wałem ziemnym połączonym z nasypem kolejowym.

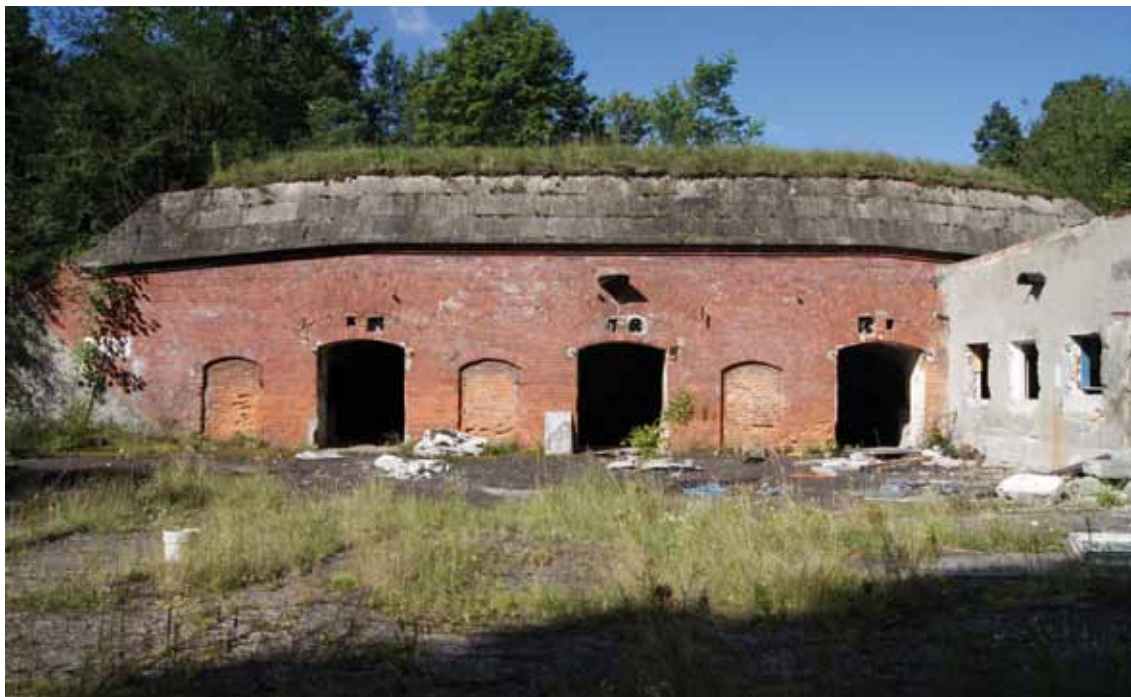
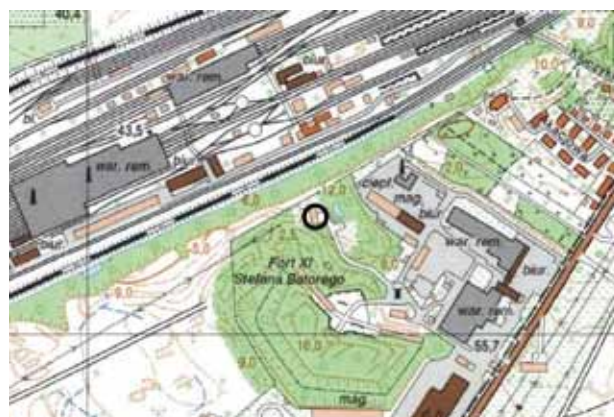
SCHRON PIECHOTY TYP: „WZÓR 1888” (SKRÓCONY) J-20

średni: niewielkie ubytki i wysolenia lica elewacji, gzyms i kamienna nadstawa w dobrym stanie, lekko porośnięte roślinnością, otwory drzwiowe zamurowane z przelicowaniem, okna komór powiększone do poziomu gruntu, do lewego skrzydła dostawiony murowany budynek; wewnątrz przekształcone, uszkodzona posadzka II i III komory; nasyp usunięty na obu skrzydłach.

Schron nietypowy – trójkomorowy.

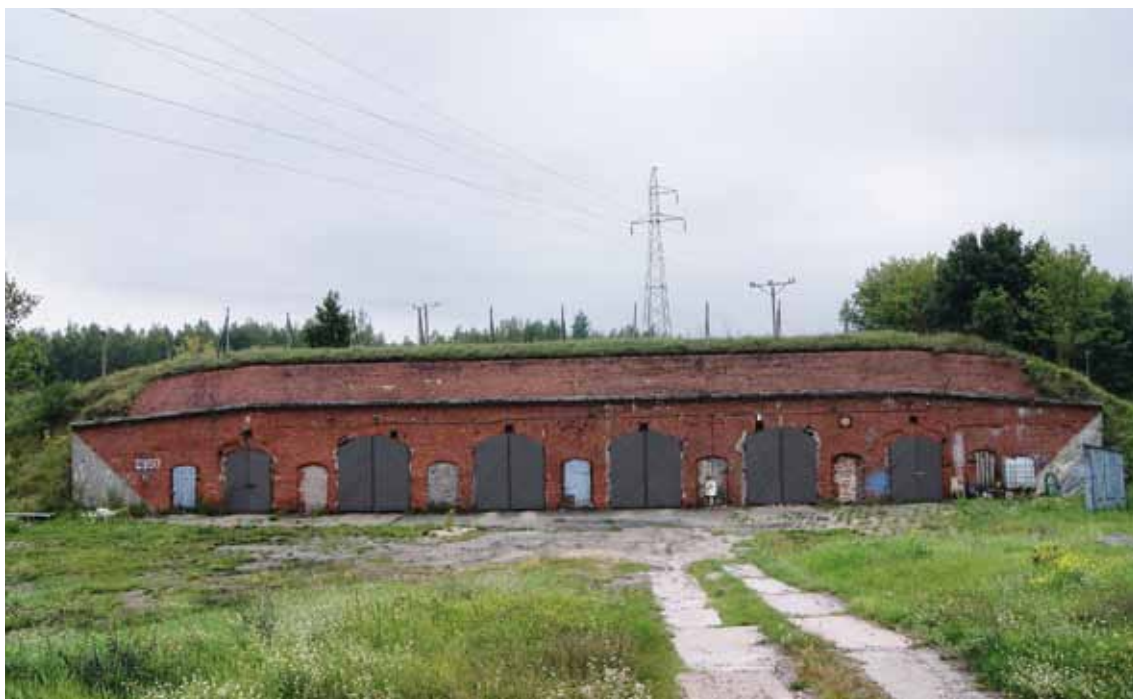
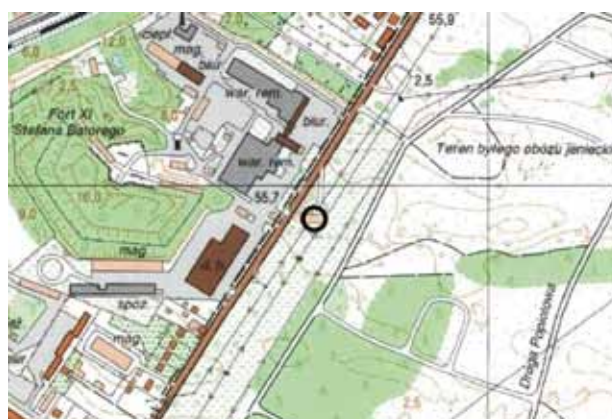
SCHRON PIECHOTY TYP: „WZÓR 1888” J-21

dobry: nieznaczne ubytki i wysolenia lica elewacji, gzyms i ceglana nadstawa w dobrym stanie, zamurowane otwory wejściowe (2, 3, 5, 6, 7), pozostałe zamknięte drzwiami deskowymi, w osiach wszystkich komór wtórne drewniane bramy wjazdowe (w VI komórce brama nieco mniejsza); wewnątrz nieznacznie przekształcone, usunięte ścianki działowe korytarz-komora; nasyp usunięty na obu skrzydłach, na czole i lewym barku czytelne relikty szańca piechoty; dziedziniec znacznie powiększony. Doprowadzona instalacja elektryczna.

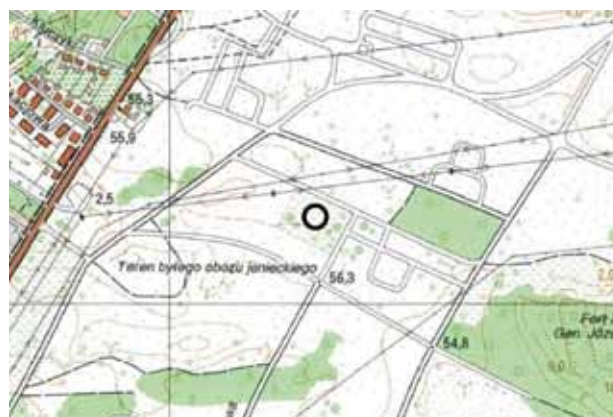
SCHRON PIECHOTY TYP: „WZÓR 1888” J-22

dobry; niewielkie ubytki i spękania lica elewacji, gzyms i ceglana nadstawa w dobrym stanie, nieznacznie porośnięte trawą, przebite wtórne otwory w osiach komór III i V; zachowane obie chwytnie powietrza; nasyp zachowany, na prawym skrzydle przy fasadzie duże drzewo, na czole pozostałości okopów.
Schron zamurowany w 2014 roku.

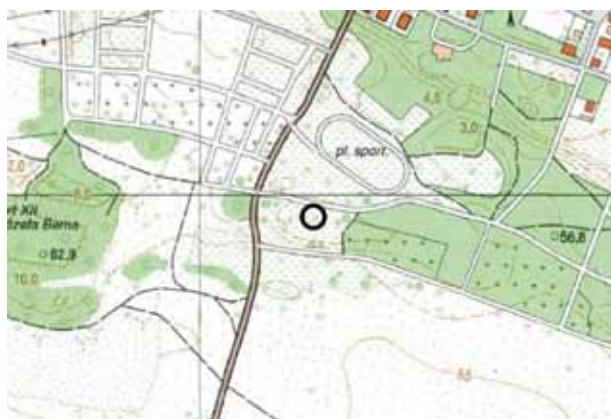
SCHRON PIECHOTY TYP: „WZÓR 1888” J-23

średni: lico elewacji wtórnie otynkowane, gzyms zarośnięty, ceglana nadstawa z przerostami roślinności rozsadzającymi lico, zachowana prawa czerpnia powietrza; wnętrze w dobrym stanie z niewielkimi wtórnymi przemurowaniami, zachowane stalowe dwuskrzydłowe drzwi przeciwpodmuchowe, latryna z wtórną posadzką; nasyp częściowo rozsypany na lewym barku, szaniec piechoty zniwelowany.

Dziedziniec schronu zasypyany do wysokości łęków sklepień w czerwcu 2010 roku (dostęp do wnętrza przez okno latryny), bardzo silnie zarośnięty.

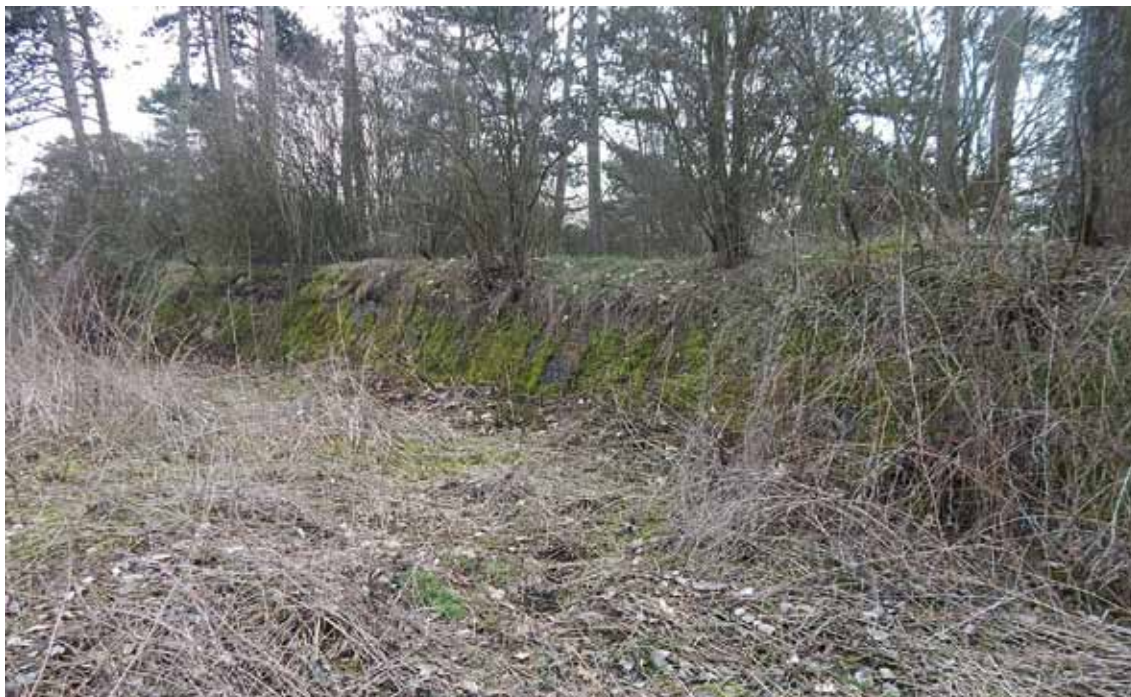
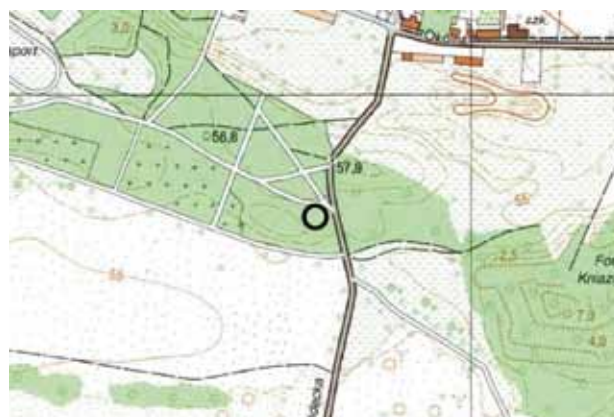
SCHRON PIECHOTY TYP: „WZÓR 1888” J-24

średni: lico elewacji wtórnie otynkowane, gzyms zarośnięty, ceglana nadstawa z przerostami roślinności rozsadzającymi lico, zachowana prawa czerpnia powietrza; wnętrze w dobrym stanie z niewielkimi wtórnymi przymurowaniami, zachowane podstawy wentylatorów wentylacji mechanicznej; nasyp zachowany na obu skrzydłach – silnie zarośnięty, szaniec piechoty zniwelowany.

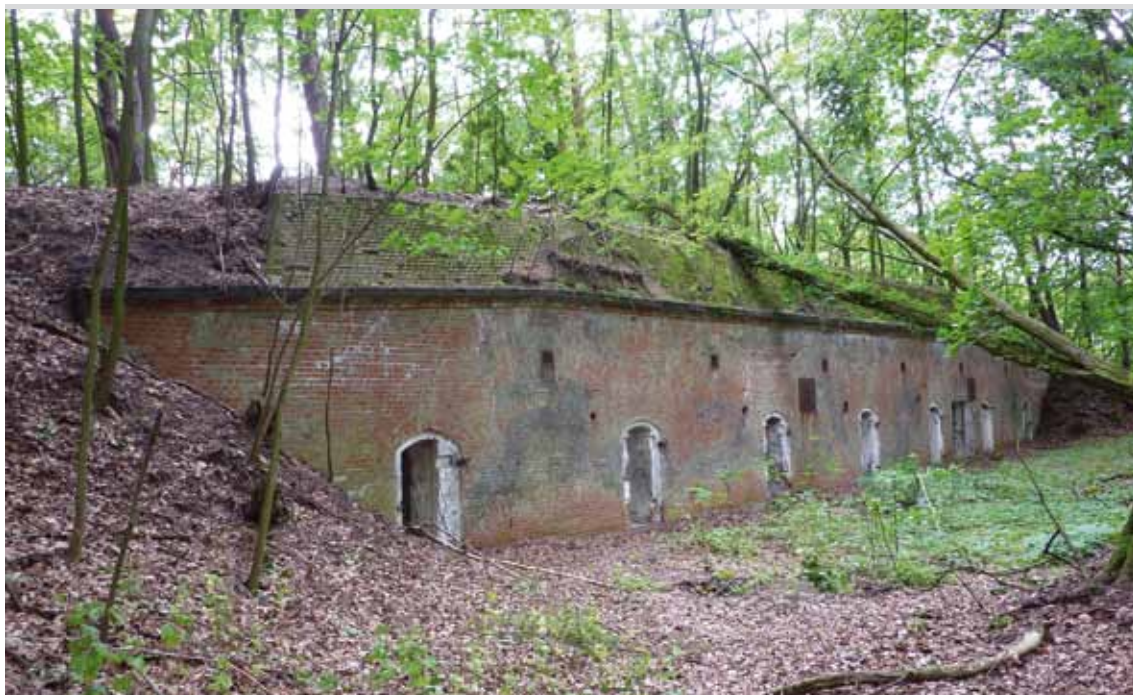
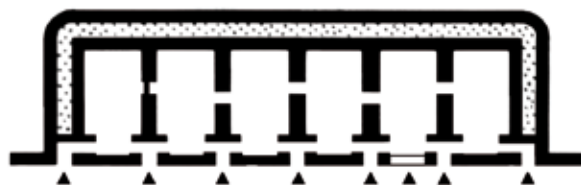
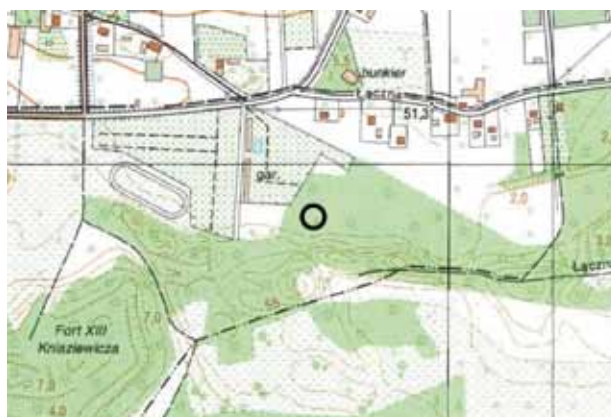
SCHRON PIECHOTY TYP: „WZÓR 1888” J-25

Dziedziniec schronu zasypyany do wysokości łęków sklepień w czerwcu 2010 roku, bardzo silnie zarośnięty.

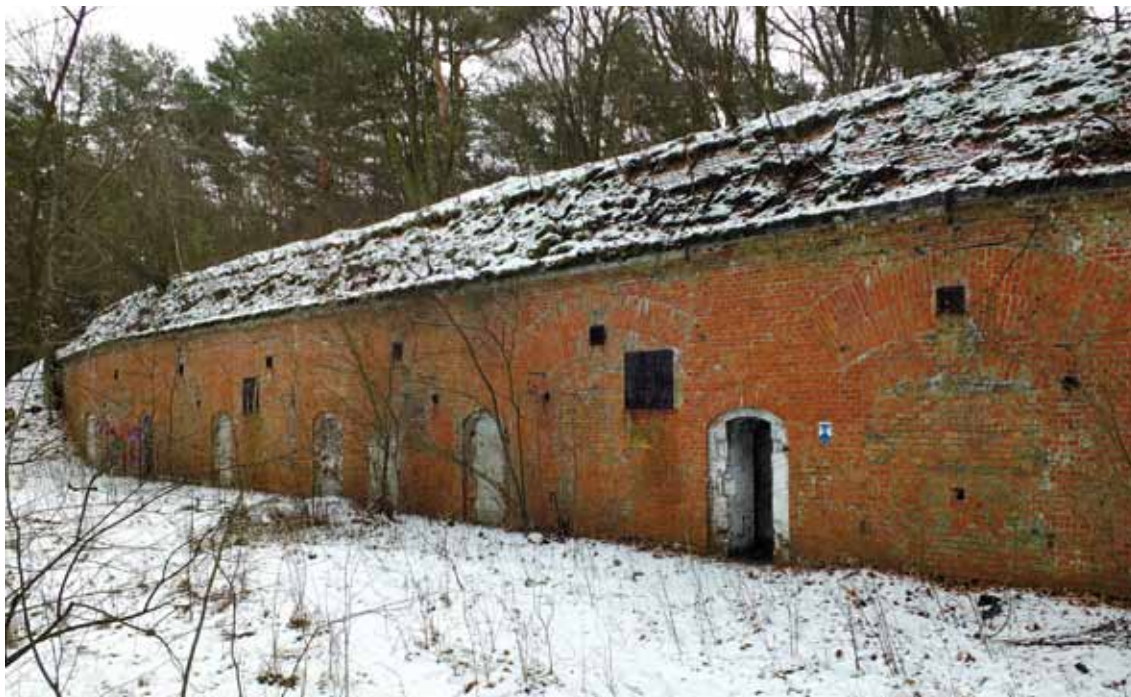
dobry: niewielkie ubytki lica i wysolenia elewacji, gzyms i ceglana nadstawa porośnięta roślinnością – miejscowe przerosty powodujące pęknięcie licówki, przebity otwór wejściowy w osi V komory, zachowane obie chwytnie powietrza i wyloty podstropowej wentylacji grawitacyjnej; we wnętrzu zachowane podstawy wentylatorów i wyloty wentylacji podłogowej; nasyp w dobrym stanie.

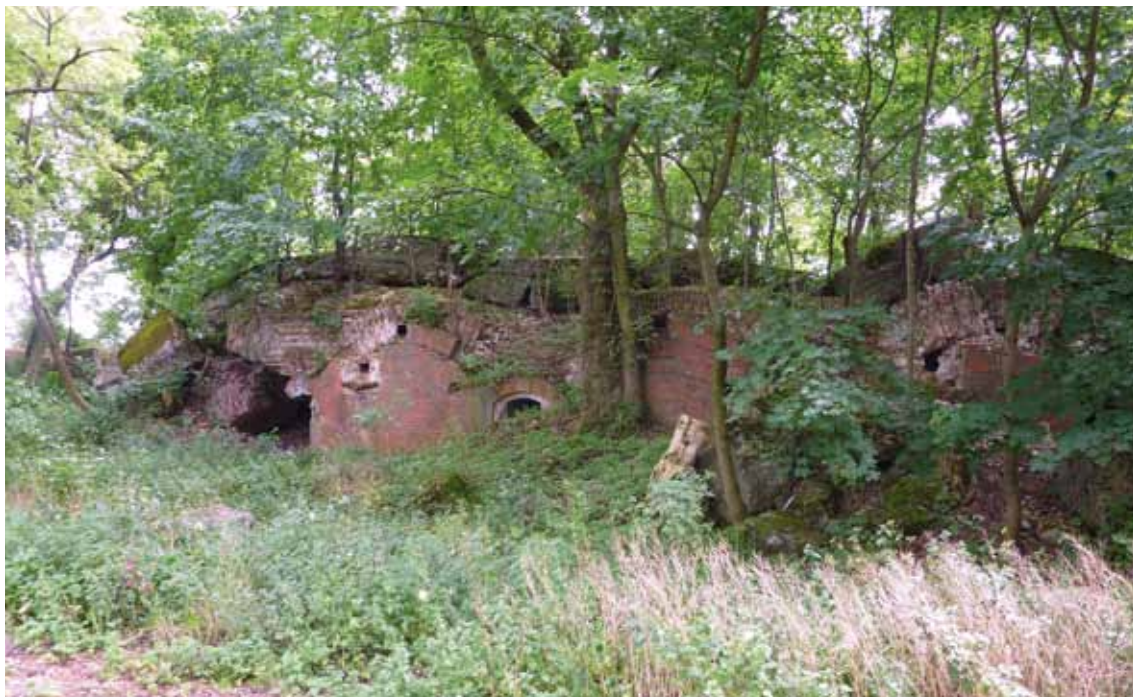
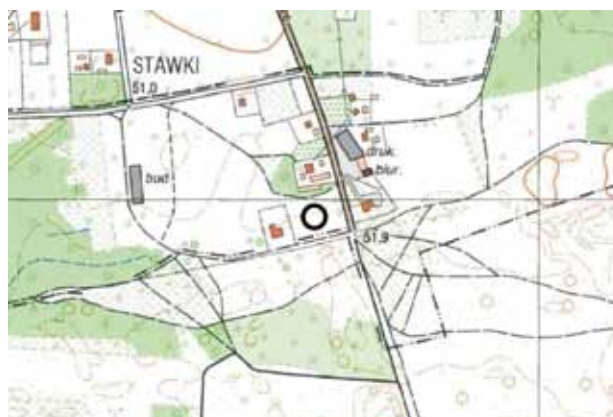
SCHRON PIECHOTY TYP: „WZÓR 1888” J-27

bardzo dobry: lico elewacji dobrze zachowane, gzyms i ceglana nadstawa silnie porośnięte roślinnością; zachowane kratki wentylacyjne i obie czerpnie powietrza, haki zawiasów oraz haki drzwiowe; wewnątrz z zamurowanymi przejściami międzykomorowymi, w korytarzu zachowana misa odciekowa pompy wody i mocowania zasłon pancernych; nasyp zachowany, nad stropem wykopana transzeja p–lot; szaniec piechoty dobrze zachowany z czytelnymi profilami, na czole dwa stanowiska wieżyczek przewoźnych 5,3 cm z zachowanymi stalowymi mocowaniami ławety i żelbetonowymi niszami amunicyjnymi.

Obiekt o dużym potencjale dydaktycznym – wzorcowy przykład umocnionego punktu oporu piechoty.

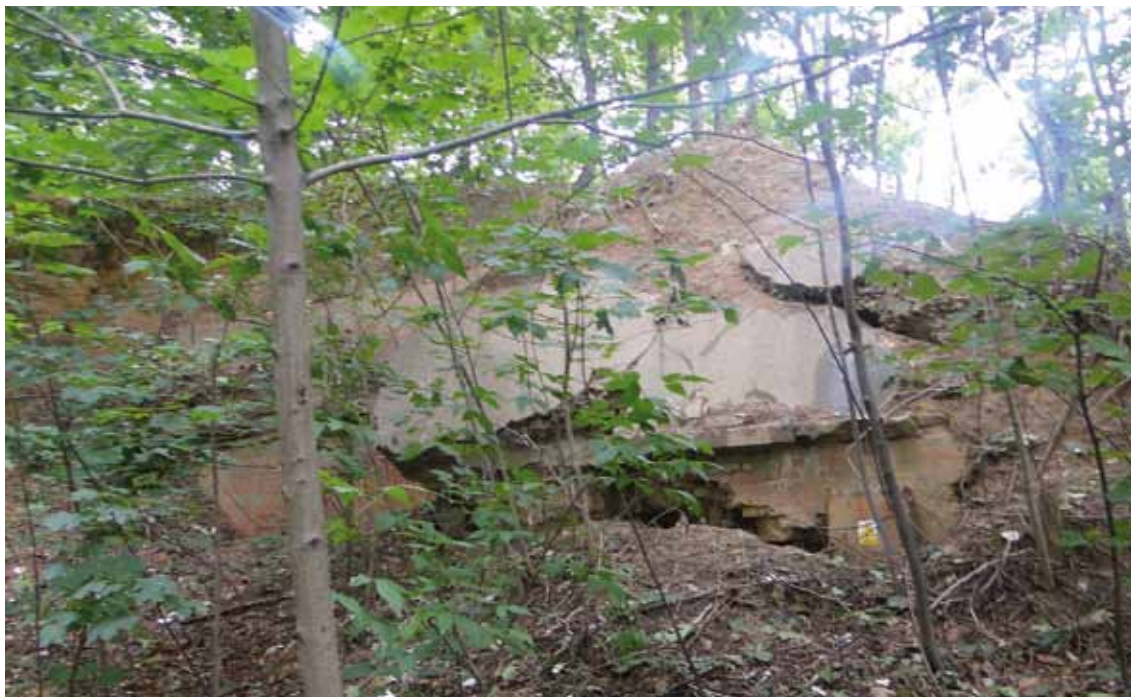
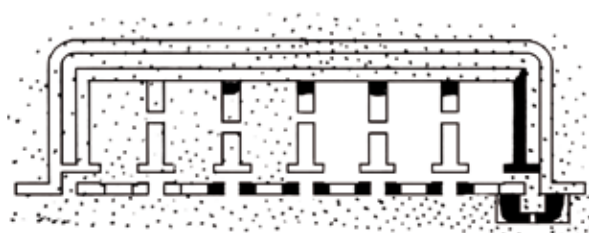
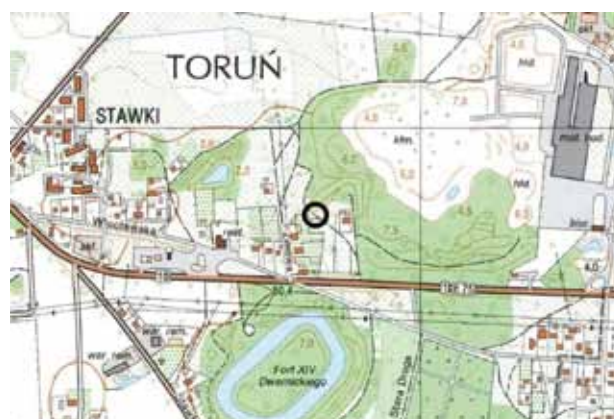
SCHRON PIECHOTY TYP: „WZÓR 1888” J-28

ruina; czytelne komory III–V i część ściany frontowej, zachowane haki w stropach komór, chwytne powietrza zrabowane w 2012 roku; nasyp usunięty.

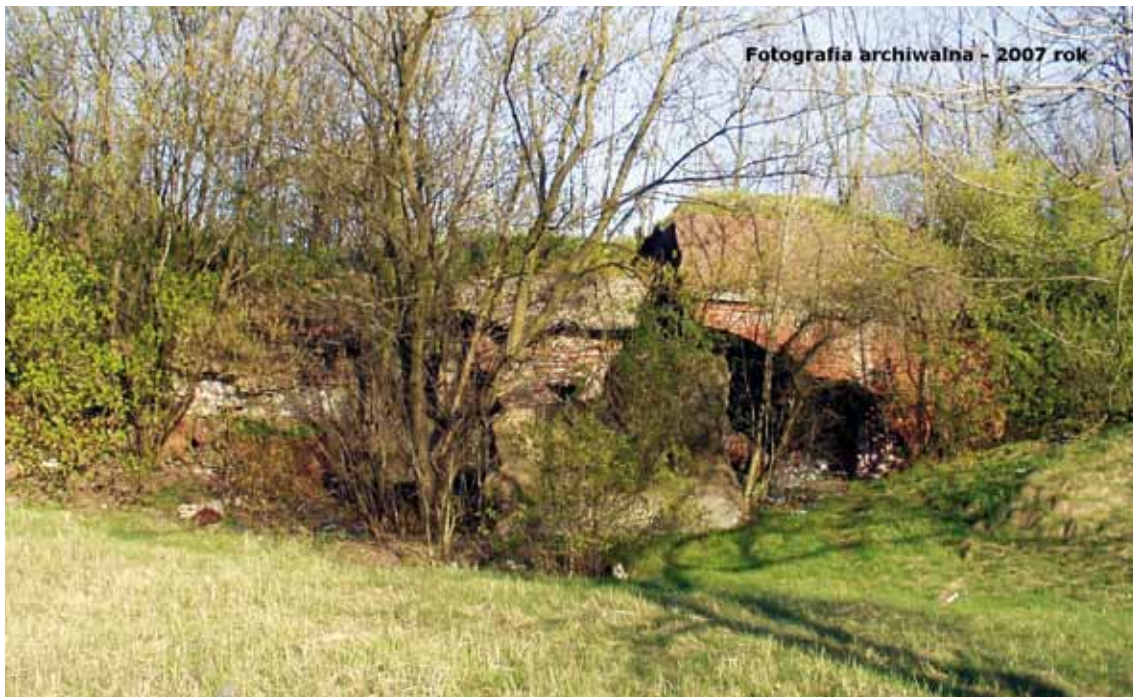
ruina: lewe skrzydło zasypane, w prawym czytelną skrajną komora i część latryny; nasyp znacznie uszkodzony.

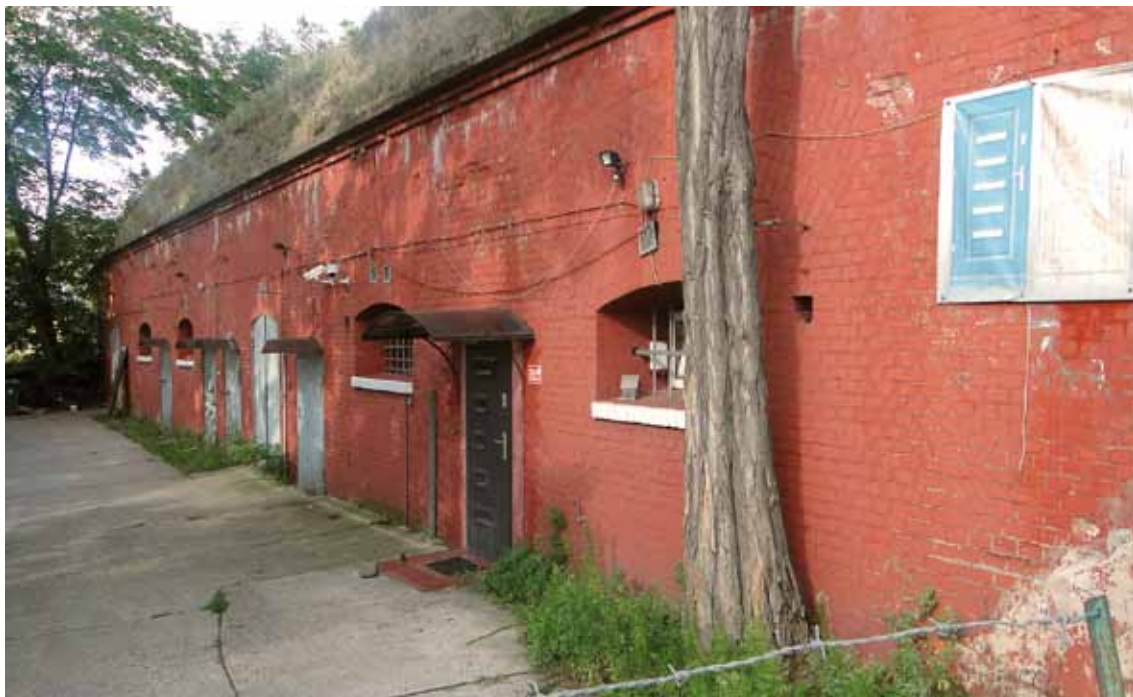
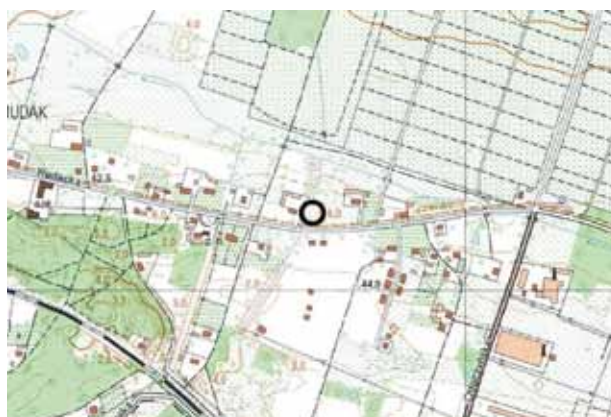
SCHRON PIECHOTY TYP: „TORUŃSKI” J-31

ruina; czytelne sklepienie jednej komory z zachowanymi hakami oraz fragmenty betonowej płyty detonacyjnej.

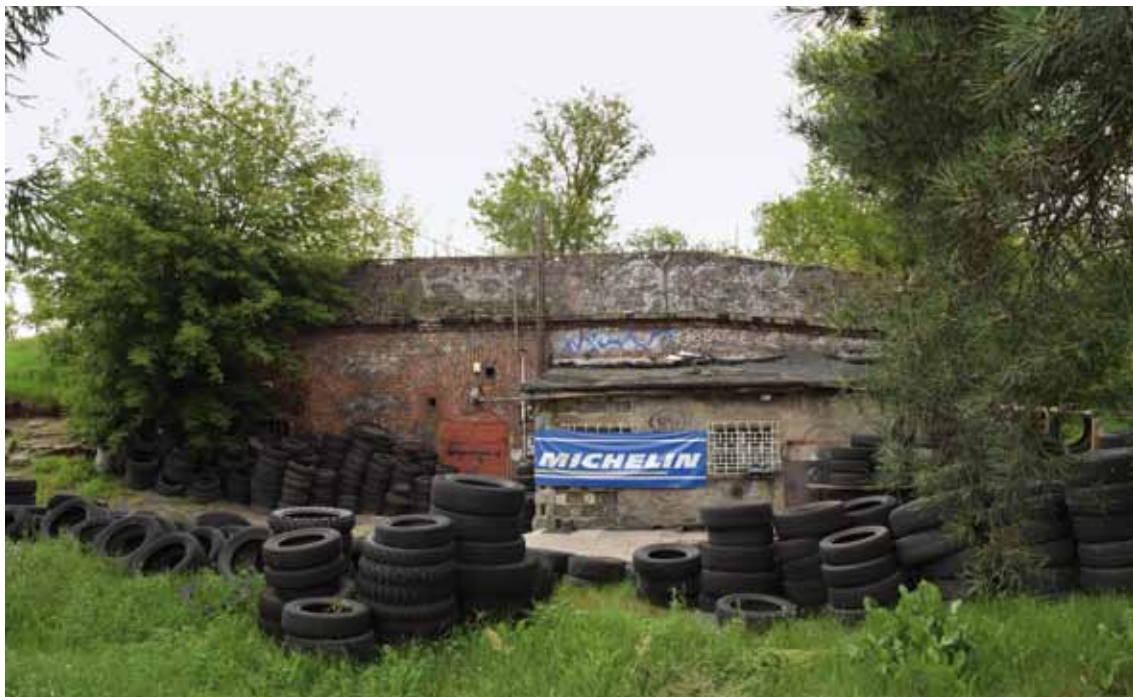
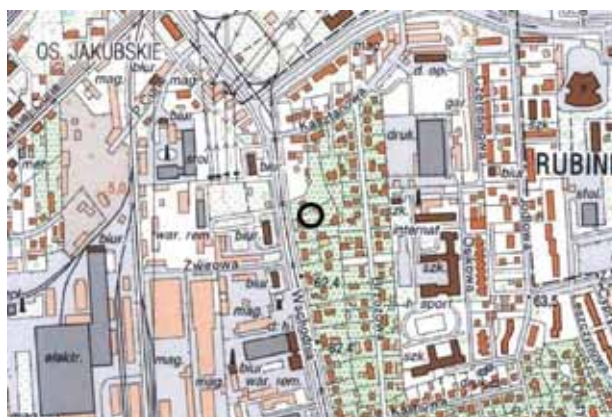
SCHRON ARTYLERYJSKI A-3

dobry: uzupełnione ubytki lica elewacji, ceglana nadstawa z ubytkami spoin, częściowo przerośnięta roślinnością, wtórne wejście w osi trzeciej komory; zachowana chwytnia powietrza; nasyp w dobrym stanie; wewnątrz przebicia między komorami.

Doprowadzona instalacja elektryczna.
