SPOŁECZNY RAPORT
NA TEMAT STANU

Twierdzy Toruń

Toruń 2016
Towarzystwo Opieki nad Zabytkami Oddział w Toruniu

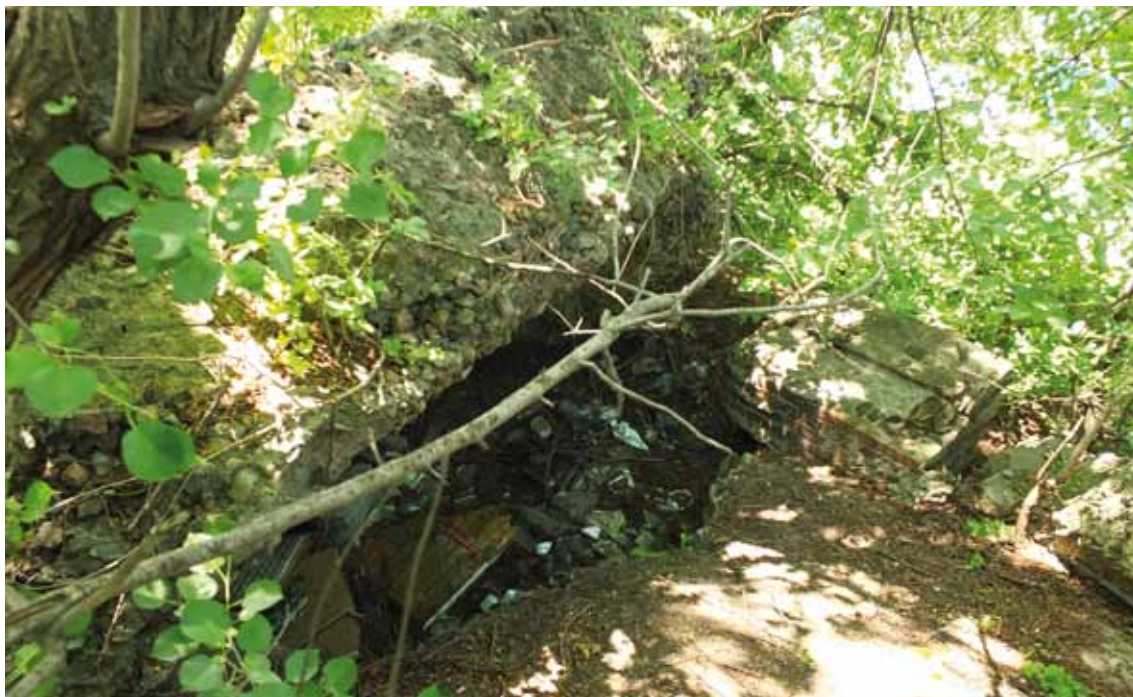
średni: miejscowe ubytki lica elewacji, gzyms dobrze zachowany, ceglana nadstawa mocno zarośnięta, lewe wejście zamurowane; dostawiona wiata stalowa; nasyp zniwelowany na obu skrzydłach. Doprowadzona instalacja elektryczna.

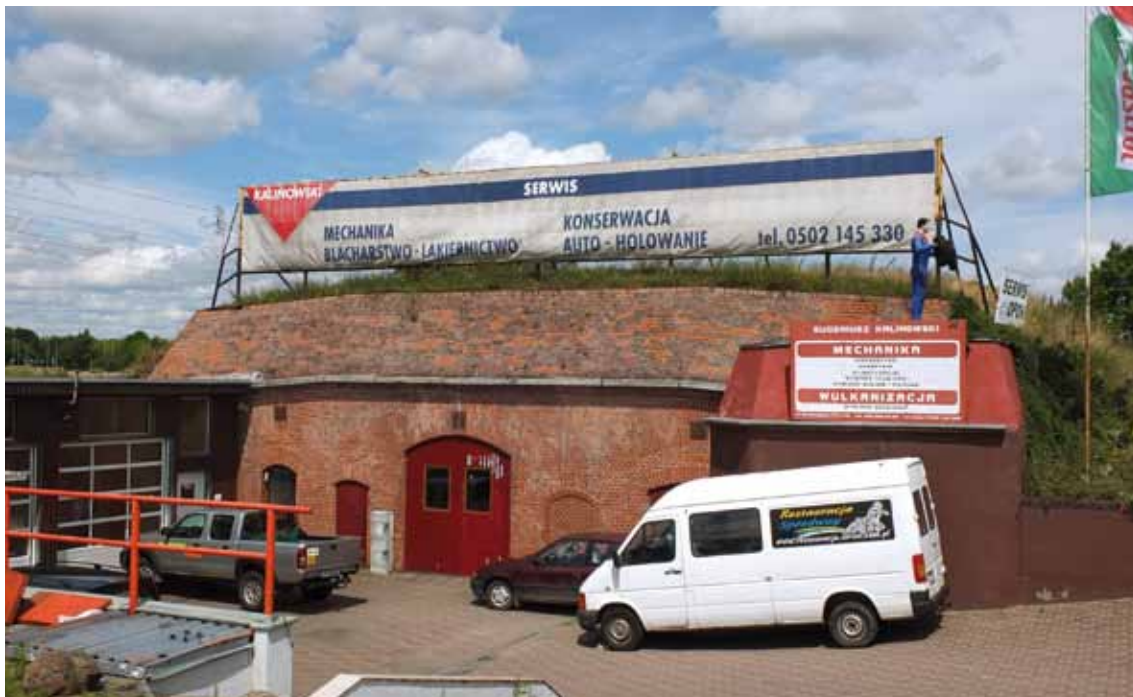
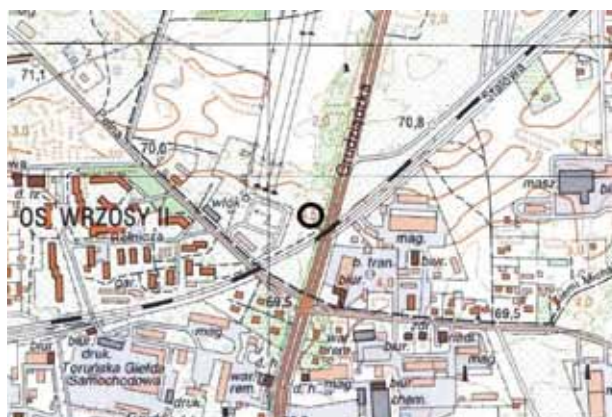
SCHRON ARTYLERYJSKI A-7

dobry: nieliczne ubytki w ceglach i zaprawie, wysolenia, na elewacji warstwy wtórne (cegłopodobne płytki klin-kierowe), gzyms w dobrym stanie, ceglana nadstawa częściowo uzupełniona klinkierem, nieznacznie porośnięta trawą, lewe drzwi zwężone, usunięta chwytnia powietrza; nasyp prawego skrzydła zniwelowany z murem oporowym dostawionym prostopadle do elewacji.

Doprowadzona instalacja elektryczna.

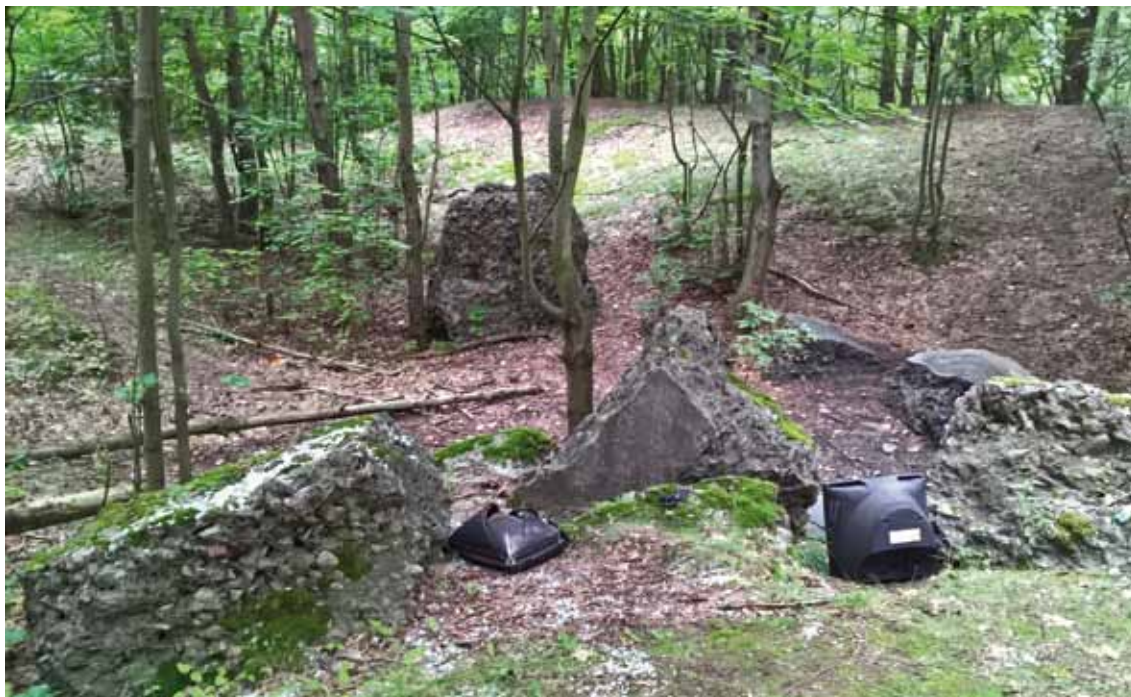
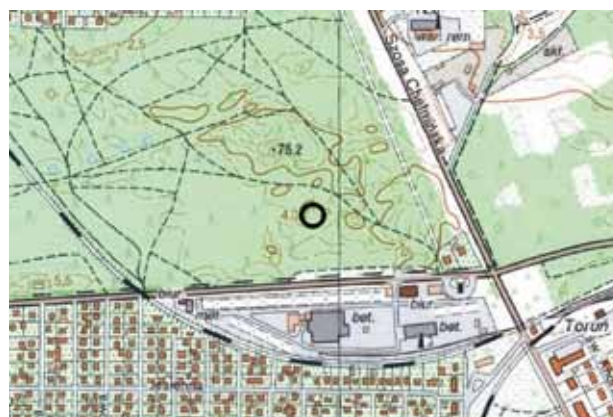
SCHRON ARTYLERYJSKI A-10

bardzo dobry: niewielkie wysolenia na elewacji, ceglana nadstawa miejscami porośnięta mchem i trawą; oryginalny układ otworów wejściowych, drzwi wejściowe obite blachą, zachowana chwytka powietrza i żeliwne rury wyprowadzenia wentylacji; we wnętrzu podcięte ściany przeciwpodmuchowe; nasyp silnie zarośnięty krzewami i drzewami, duże drzewa przy fasadzie; do schronu prowadzi brukowana droga.

Obiekt zagrożony rozgrabieniem – teren wokół niego wystawiony na przetarg przez Agencję Mienia Wojskowego.

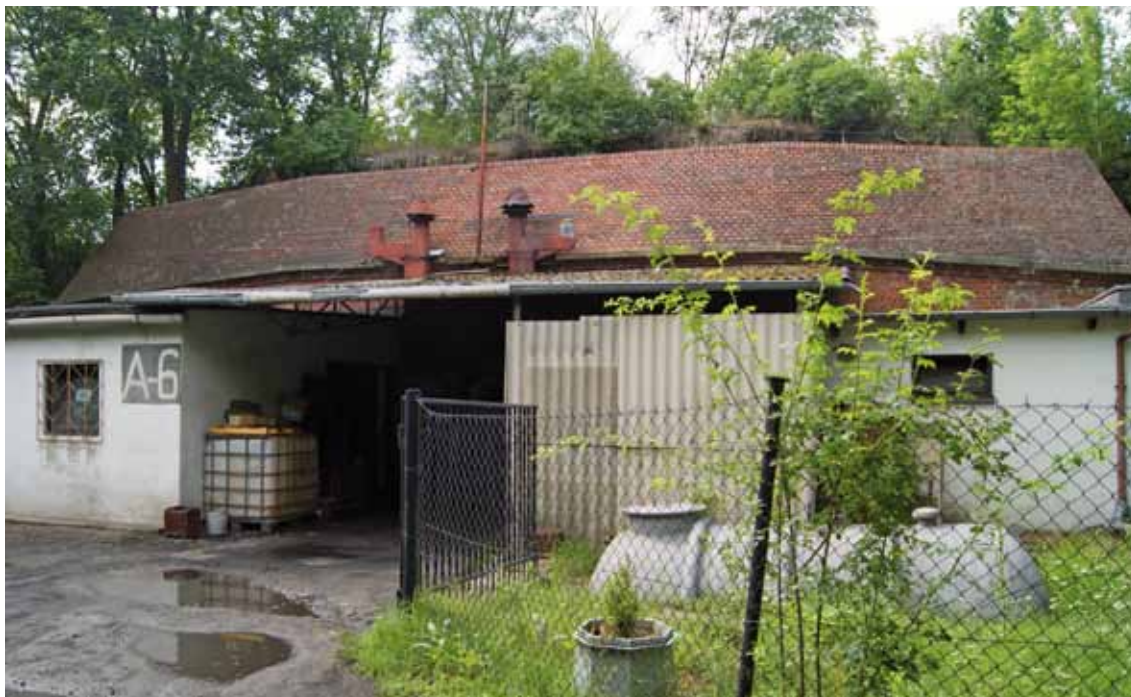
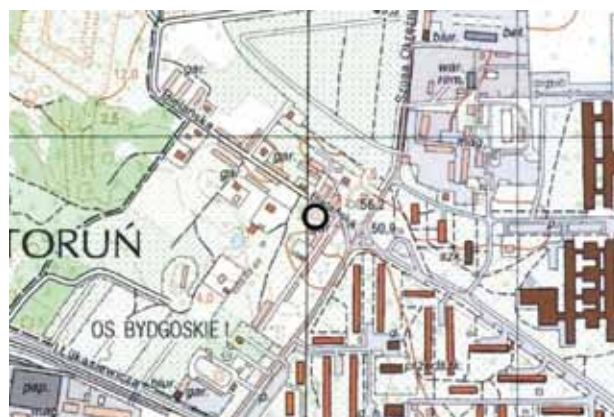
SCHRON ARTYLERYJSKI A-13

dobry: lico elewacji i gzyms bez uszkodzeń, spoinowanie ceglanej nadstawy przerośnięte mchem; wtórne wejście w osi III komory, zachowana chwytnia powietrza; nasyp w dobrym stanie, na lewym skrzydle przy fasadzie duże drzewo.

Doprowadzona instalacja elektryczna.

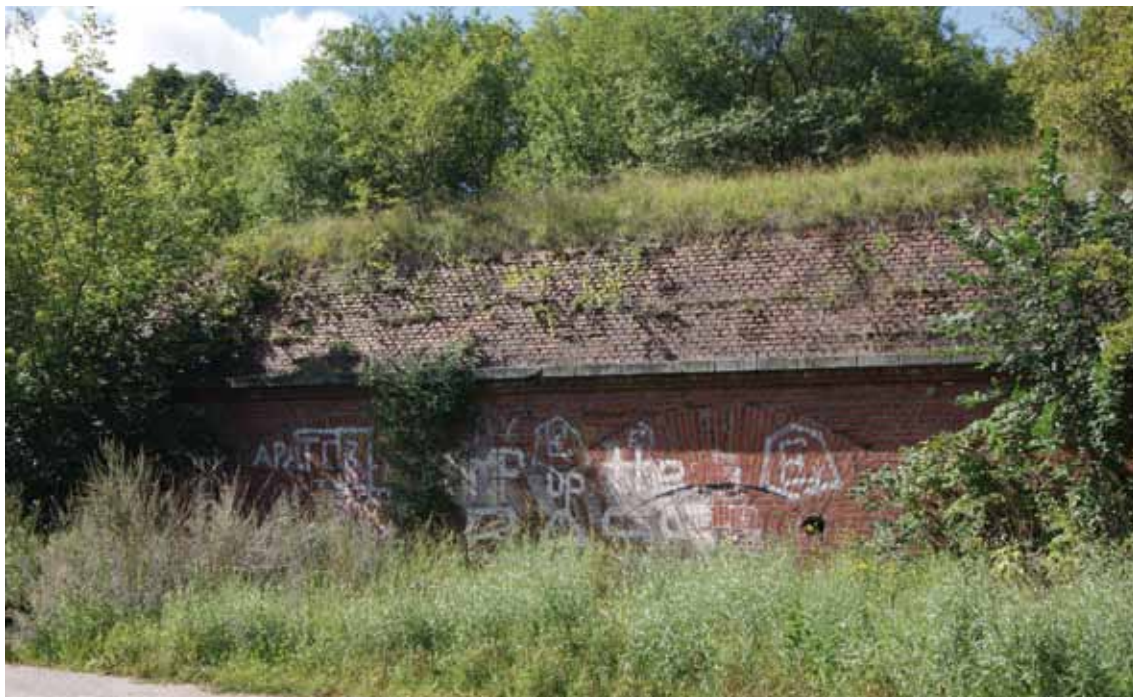
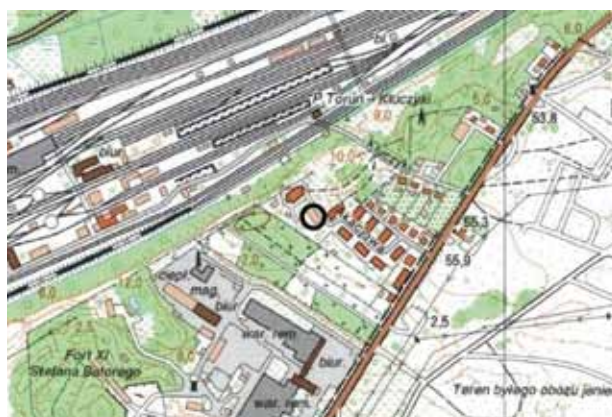
SCHRON ARTYLERYJSKI A-14

dobry: elewacja i ceglana nadstawa w dobrym stanie, środkowa część gzymsu wycięta pod wyprowadzenia wentylacji, wtórnie przebite otwory okienne i wejście w osi środkowej komory; do elewacji dostawione murowane dobudówki; nasyp usunięty na obu skrzydłach i częściowo nad nadstawą. Doprowadzona instalacja elektryczna.

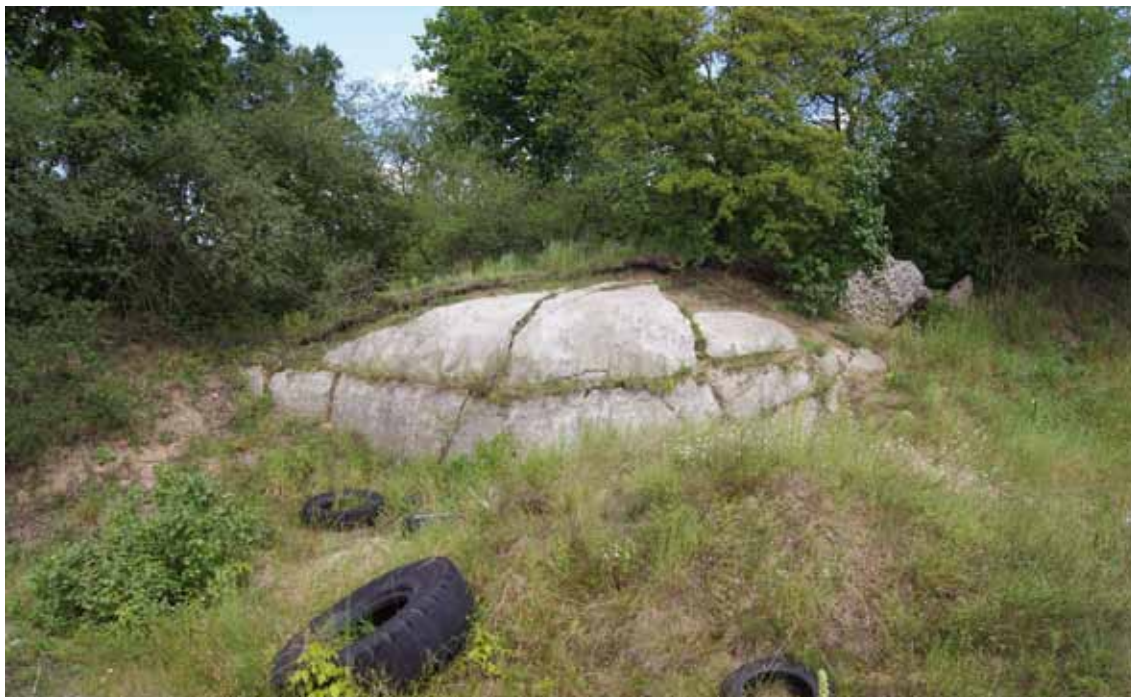
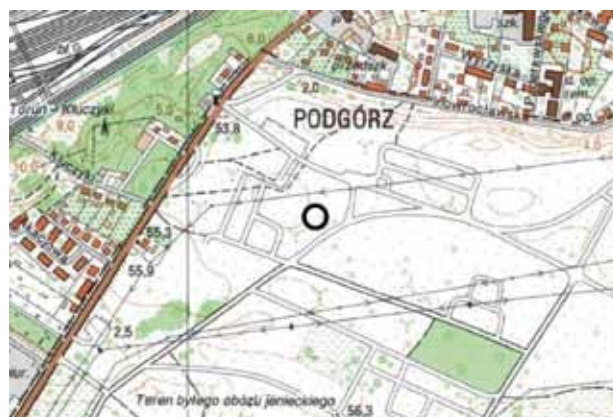
SCHRON ARTYLERYJSKI A-15

dobry: spękania lica elewacji, gzyms i ceglana nadstawa porośnięte roślinnością, w nadstawie nad trzecią komorą przerost niewielkiego drzewka iglastego, otwory okienne zamurowane z przelicowaniem, otwory wejściowe zamurowane z wyjątkiem 3 i 5; wewnątrz przekształcone poprzez powiększenie światła korytarza wzdłuż ściany tylnej, zamurowane niektóre przejścia międzykomorowe, zachowane mocowania zasłon pancernych i zamknięcia podstropowej wentylacji grawitacyjnej; nasyp zachowany, osunięty na obu skrzydłach, silnie zarośnięty, dziedziniec zasypyany do poziomu okien, silnie zarośnięty, pozostawione wąskie schody prowadzące do otworów wejściowych.

Obiekt wzniesiony na planie schronu piechoty wz. 1888.

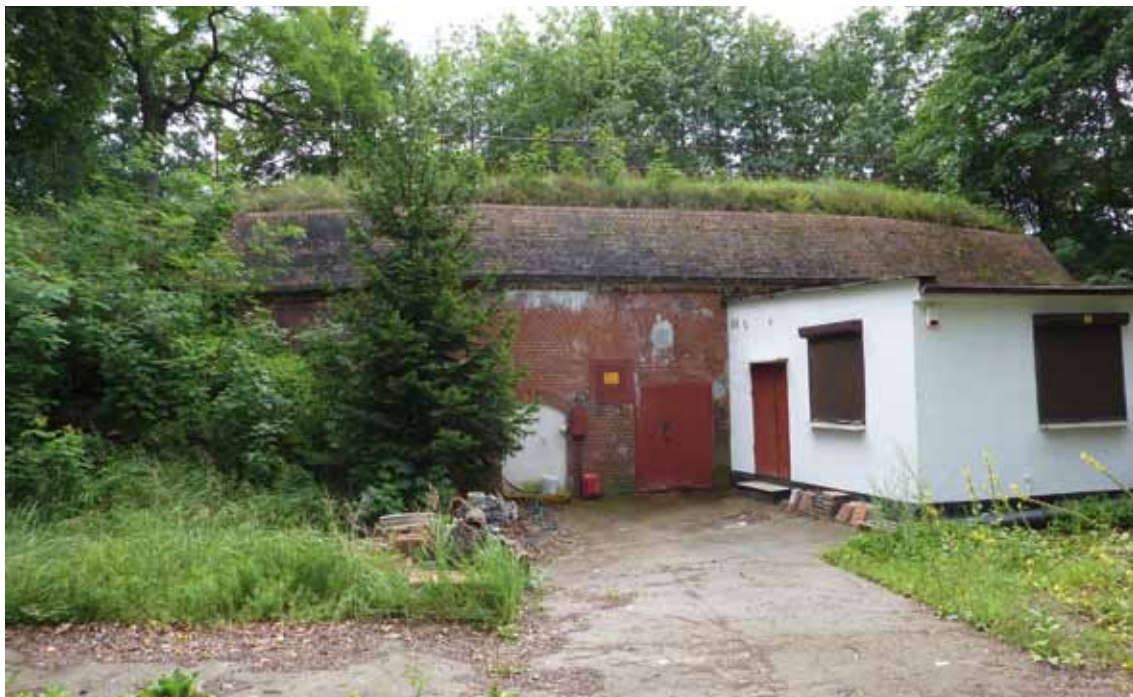
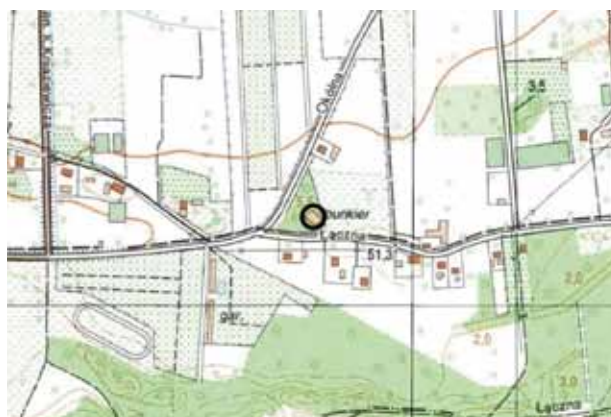
SCHRON ARTYLERYJSKI A-18

średni: lico elewacji spękane i wykruszone na lewym skrzydle, gzyms w dobrym stanie, kamienna nadstawa porośnięta mchem, otwór w osi środkowej komory, podcięte ściany otworów wejściowych, do elewacji dobudowana murowana przybudówka z masywnym betonowym stropem (przelotnia); we wnętrzu usunięte ścianki działowe korytarz-komora; nasyp osunięty na obu skrzydłach; dziedziniec zasypany do poziomu łuków okiennych.

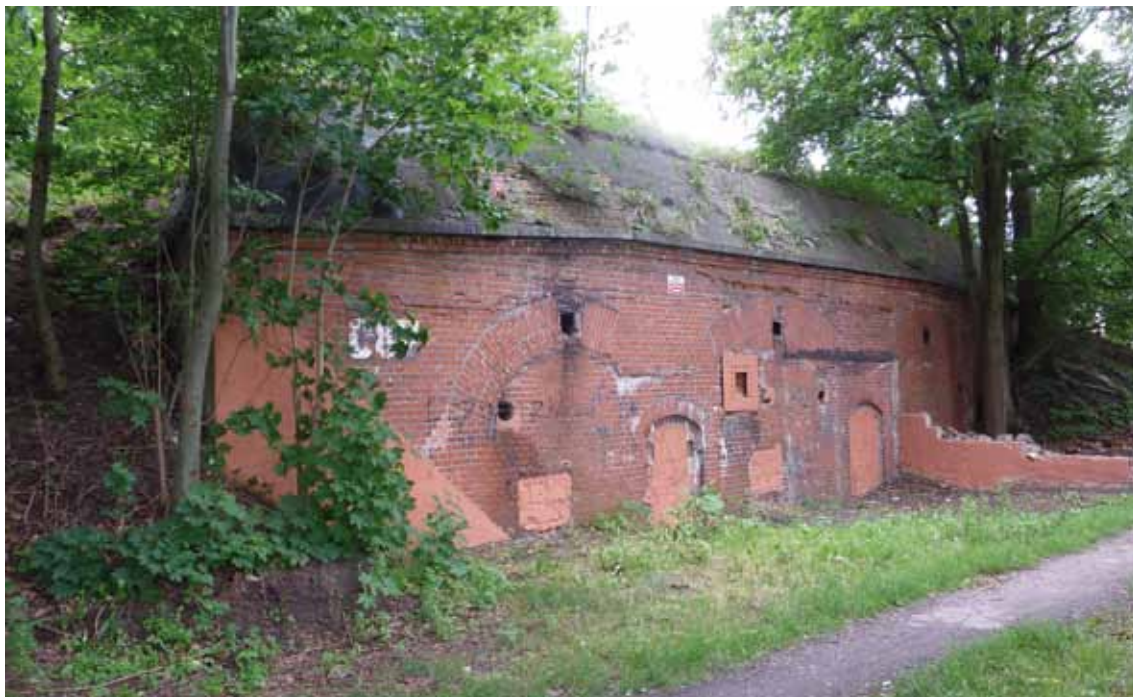
dobry: na skrzydłach elewacji liczne wysolenia i ubytki cegieł, niewielkie spękania wzdłuż spoin, gzyms i ceglana nadstawa porośnięte roślinnością, otwory okienne zamurowane z przelicowaniem, zachowany oryginalny układ otworów wejściowych, chwytnia powietrza z wyciętym kwadratowym otworem, wtórne obudowy wylotów wentylacji podstropowej; nasyp osunięty na lewym skrzydle; dziedziniec przedzielony betonową podmurówką. Doprowadzona instalacja elektryczna.

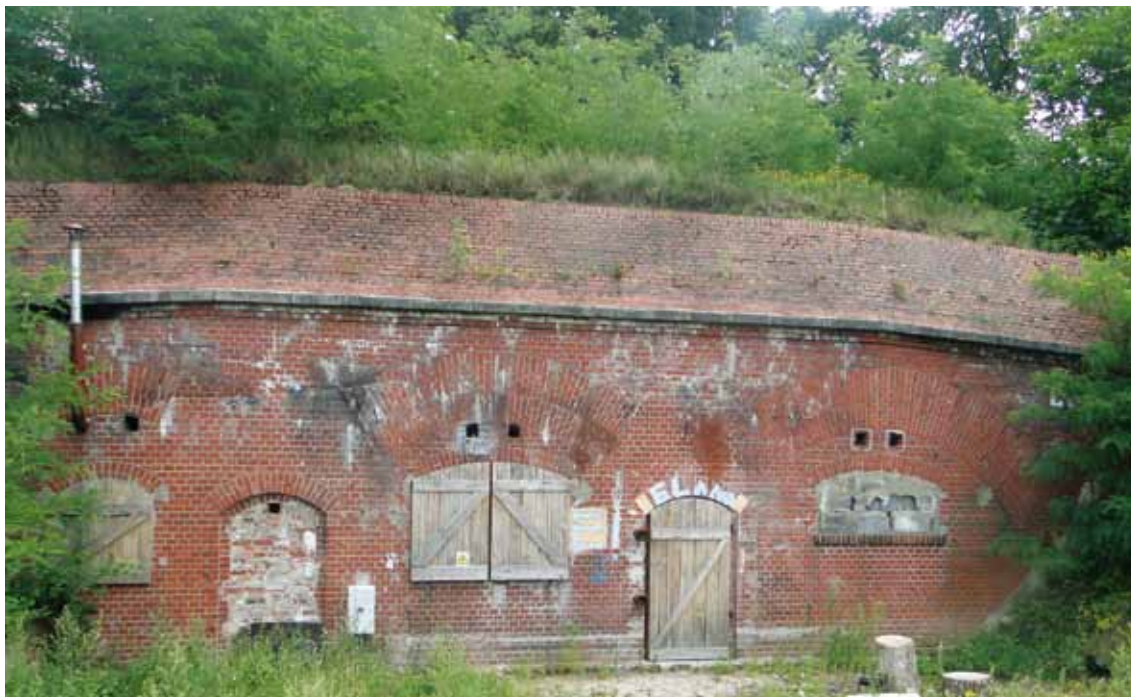
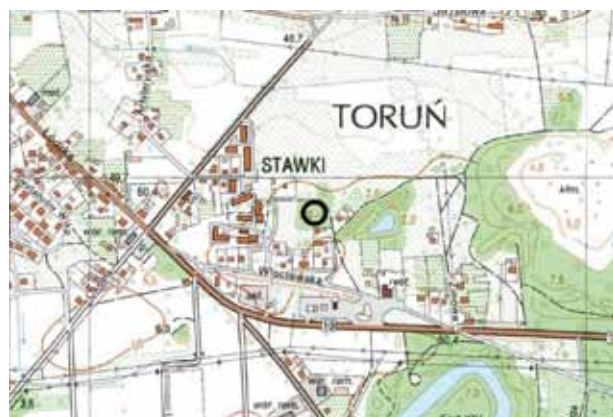
SCHRON ARTYLERYJSKI A-21

średni: lico z licznymi spękaniem i wysoleniami, gzyms zachowany, ceglana nadstawa (tynkowana) z przerozami roślinnymi, czerpnia powietrza z wyciętym dużym kwadratowym otworem, brak kratki wentylacyjnych; nasyp usunięty na lewym skrzydle, prawe porośnięte wysokimi drzewami; na dziedzińcu betonowa podmurówka. Schron zamurowany w 2016 roku.

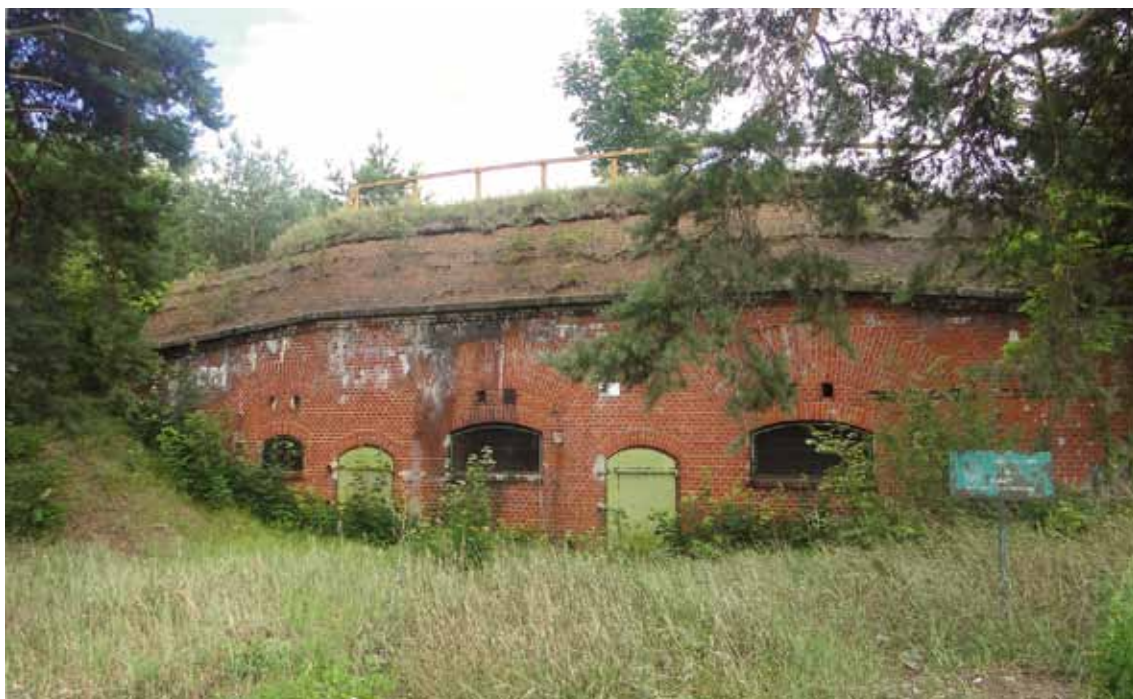
dobry: wysolenia lica elewacji, gzyms bez uszkodzeń, spękane spoiny ceglanej nadstawy; zamurowane lewe drzwi i prawy otwór okienny, pozostałe zabezpieczone drewnianymi okiennicami, wtórny komin wyprowadzony przez otwór wentylacji lewej komory; nasyp osunięty na skrzydłach, porośnięty krzakami.

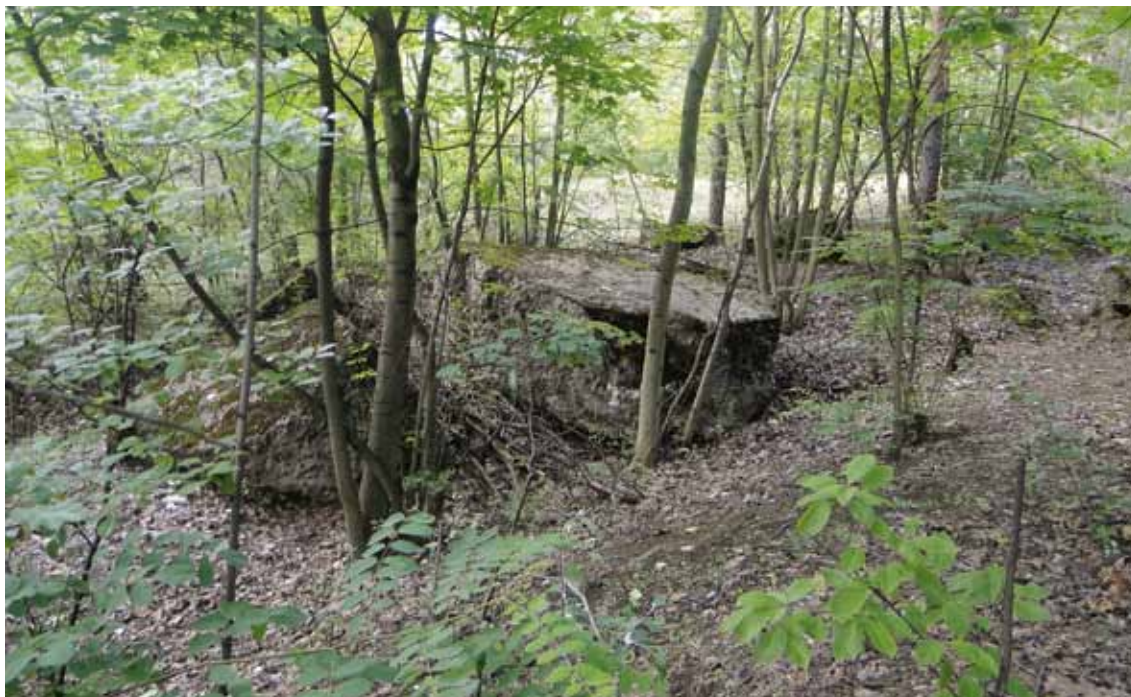
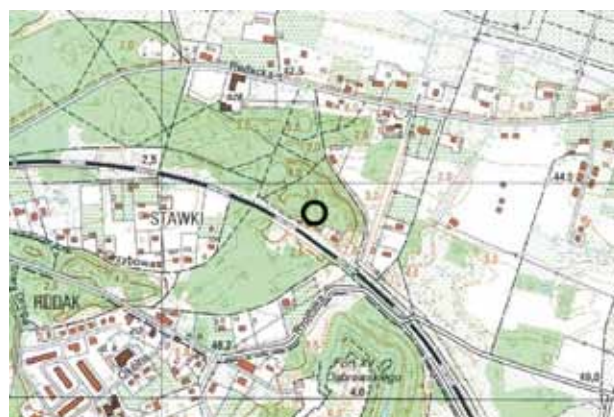
SCHRON ARTYLERYJSKI A-23

dobry: znaczne wysolenia na elewacji, nieliczne spękania ściany frontowej, gzyms zachowany, ceglana nadstawa przerośnięta roślinnością, częściowo spękana; zachowane kraty w oknach; nasyp na prawym skrzydle usunięty.

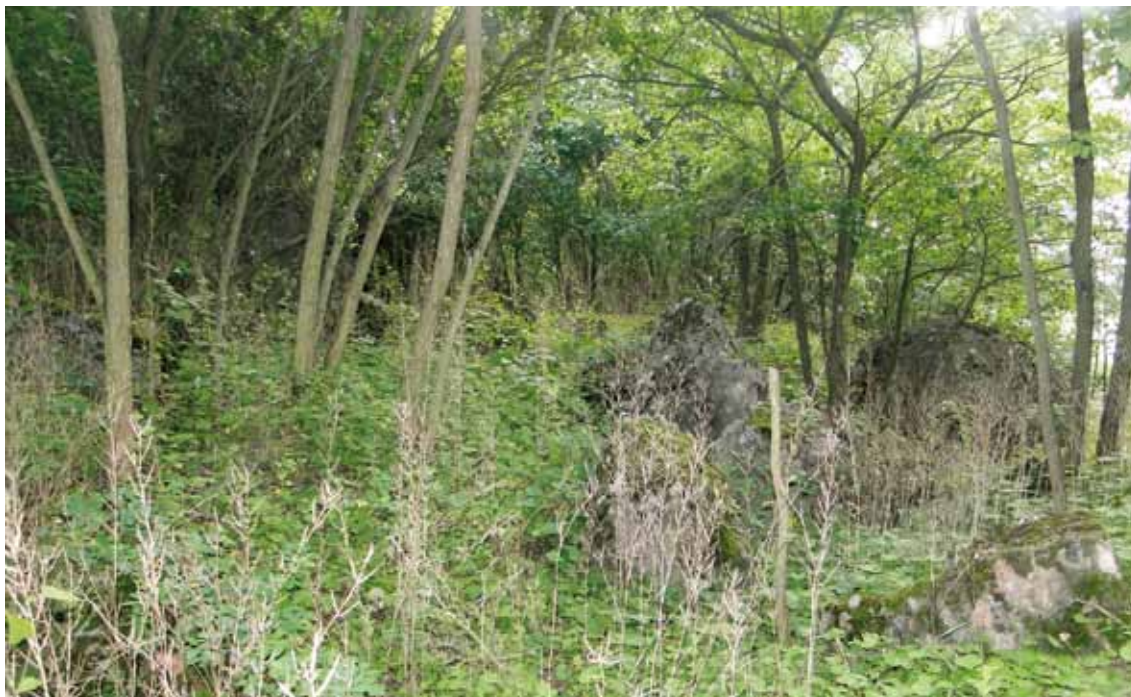
dobry: zamurowane pierwotne wejścia, wtórny otwór wejściowy przebity w osi środkowej komory; na elewacji, poniżej gzymsu znaczne ubytki cegieł, uszkodzona ceglana nadstawa z wrośniętym drzewem; nasyp usunięty na lewym skrzydle – odsłonięta ceglana ściana czołowa (znacznie uszkodzona).

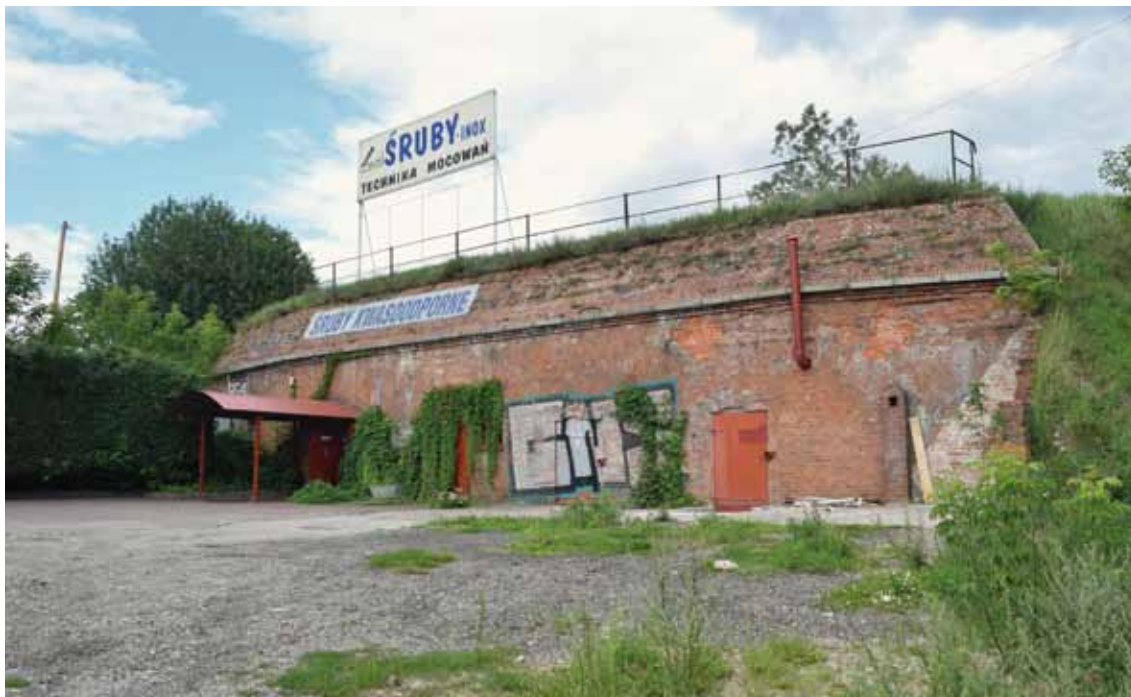
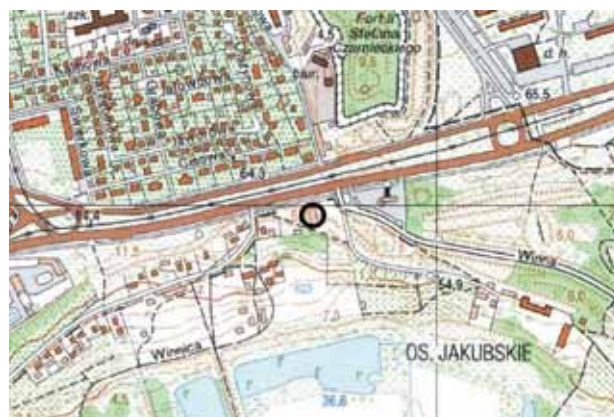
SCHRON AMUNICYJNY M-1

dobry: liczne wysolenia elewacji, na lewym skrzydle duże złuszczenie lica, nadstawa przerośnięta roślinnością, zamurowane drzwi wejściowe nr 2, w drzwiach nr 3 wtórny otwór okienny; wewnątrz z odtworzonymi ścianami międzykomorowymi, przejścia labiryntowe usunięte; nasyp osunięty na obu skrzydłach, lewe skrzydło nasypu dziedzińca uszkodzone przez przekopanie wtórnego dojazdu do obiektu.

Doprowadzona instalacja elektryczna.

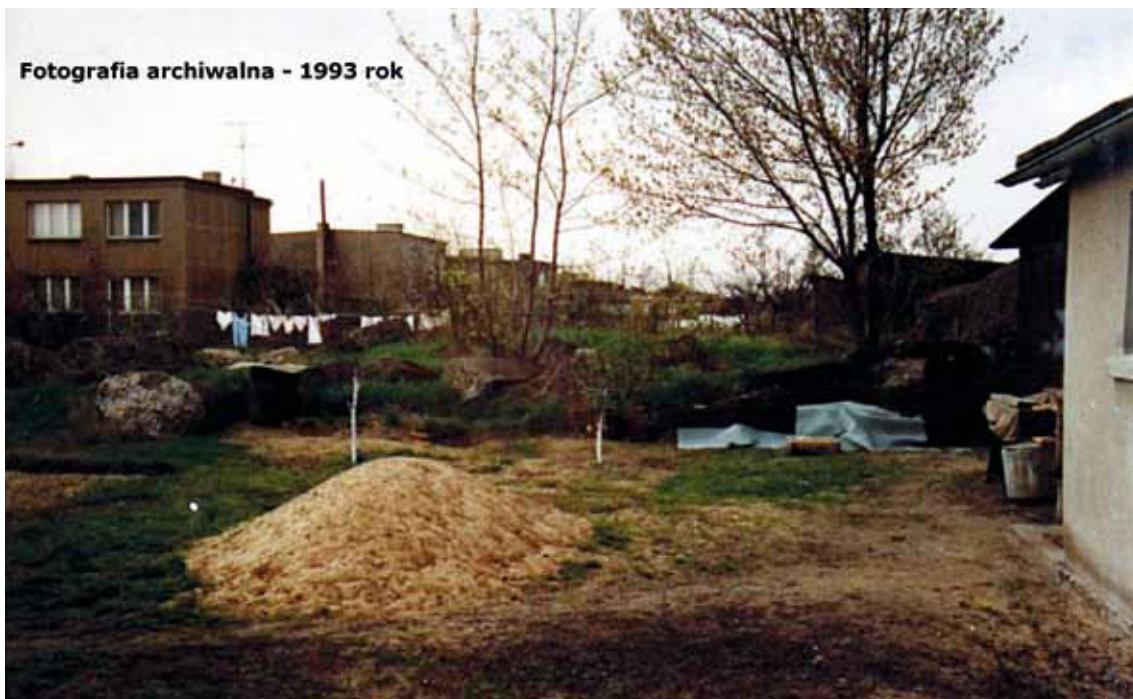
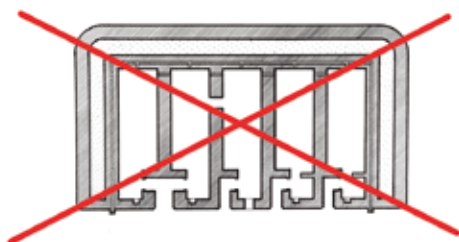
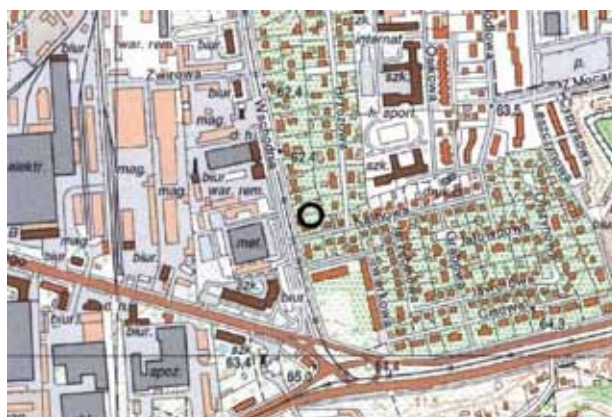
SCHRON AMUNICYJNY M-2

dobry: złuszczenie lica pod gzymsem prawego skrzydła, niewielkie przerosty roślinności na ceglanej nadstawie, otwory drzwiowe powiększone, zachowane kominki wentylacyjne; wnętrze przekształcone w nieznacznym stopniu, aadaptowane na sklep metalowy i bar; nasyp usunięty na obu skrzydłach.

Fotografia archiwalna - 1993 rok

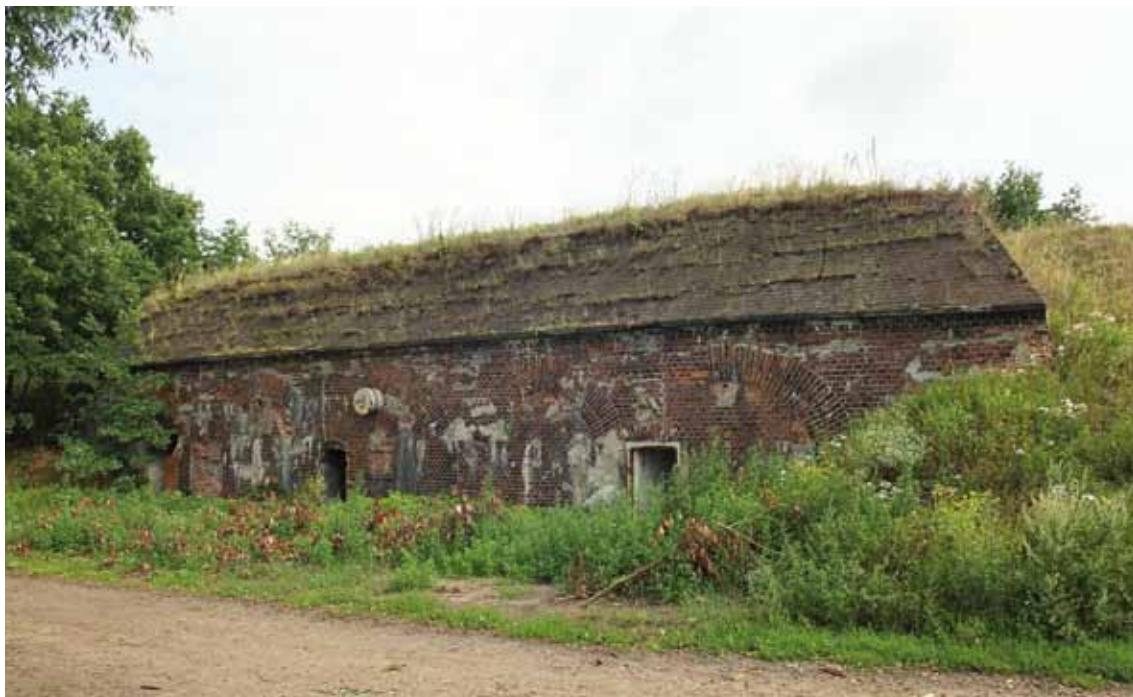
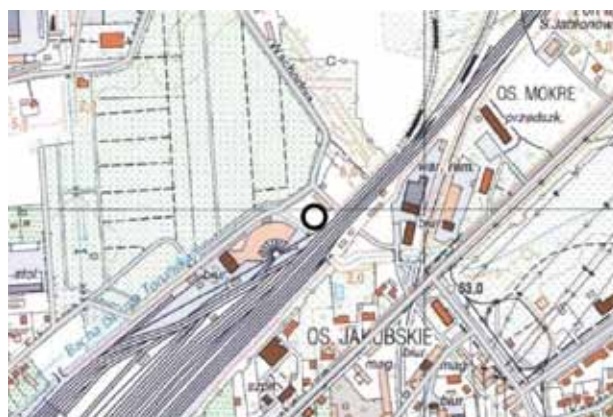
SCHRON AMUNICYJNY M-4

zły: liczne ubytki spoin i cegieł lica elewacji, usunięte osłony podstropowych kanałów wentylacyjnych, znaczne uszkodzenie gzymsu, ceglana nadstawa prawie w całości przerośnięta roślinnością – spękana, wtórne otwory okienne w osi II i IV komory; wewnątrz zaśmiecone (2014), w lewej komorze propagandowy napis z okresu II wojny; nasyp usunięty na lewym skrzydle i od czoła, prawe skrzydło zasypane do wysokości IV komory, na obu skrzydłach duże drzewa.

Schron zamurowany w 2016 roku.

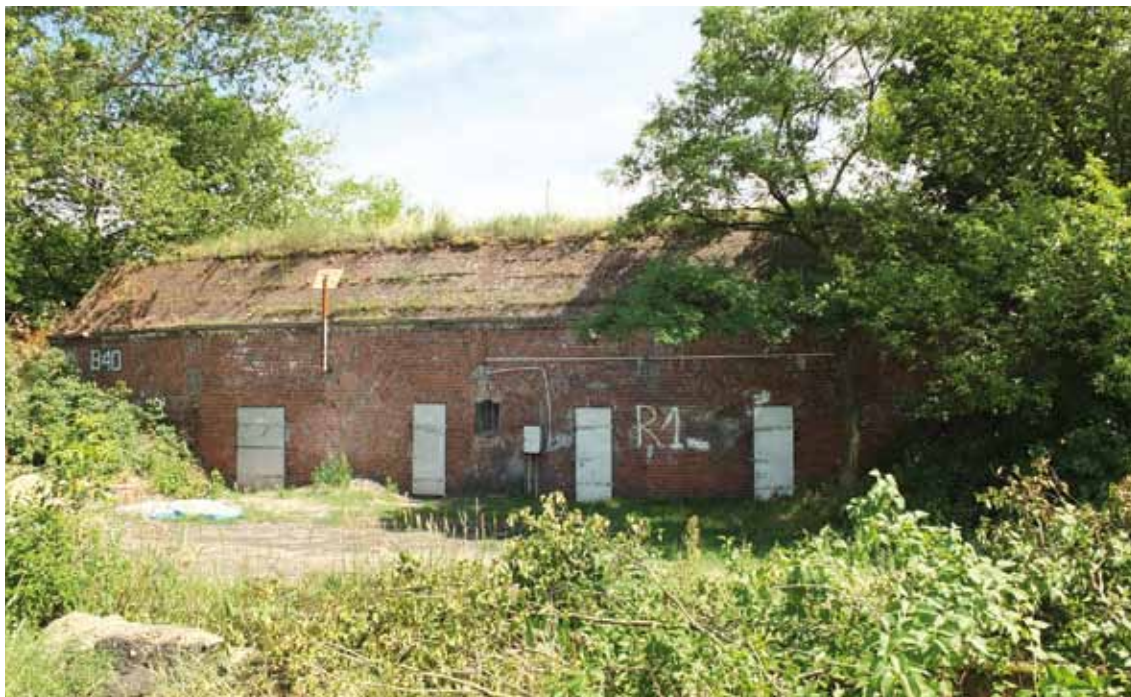
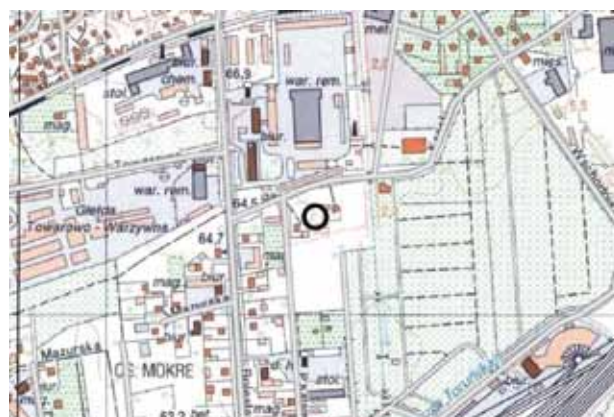
SCHRON AMUNICYJNY M-6

dobry: spękania i ubytki cegieł oraz spoin elewacji, miejscowe spękania gzymsu, przerosty w ceglanej nadstawie, powiększone lewe drzwi; wewnątrz usunięte przejścia labiryntowe; nasyp lekko osunięty na skrzydłach, na lewym skrzydle przy fasadzie duże drzewo.

Doprowadzona instalacja elektryczna.

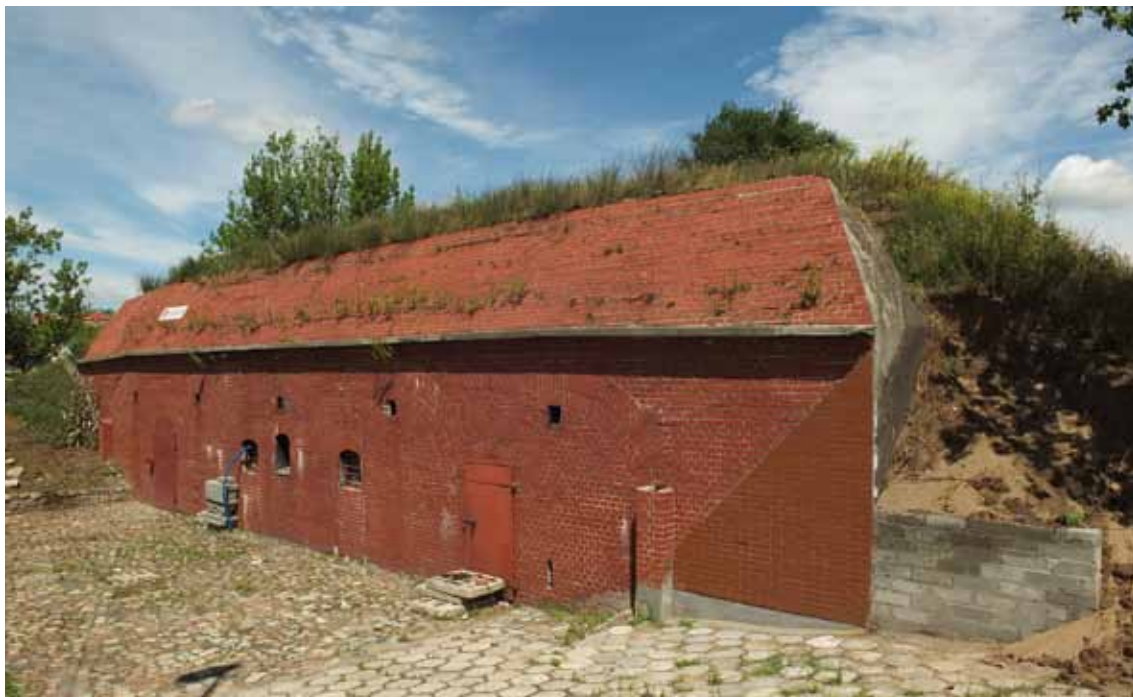
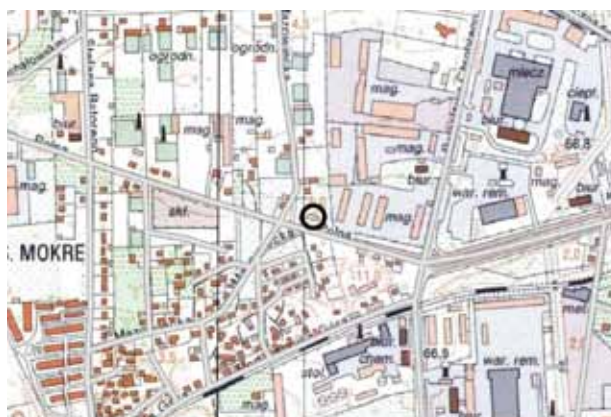
SCHRON AMUNICYJNY M-7

dobry: elewacja przemalowana, wysolenia, ubytki spoin, prawe skrzydło obłożone cegłopodobnym klinkierem, gzyms odtworzony, ceglana nadstawa spękana, nieznacznie porośnięta trawą; drzwi 2 i 3 przemurowane w okna; wyburzone wewnętrzne ściany międzykomorowe; nasyp lewego skrzydła nieznacznie osunięty z niskim murem oporowym prostopadłym do elewacji, na lewym skrzydle zniwelowany ze ścianą oporową na przedłużeniu elewacji.

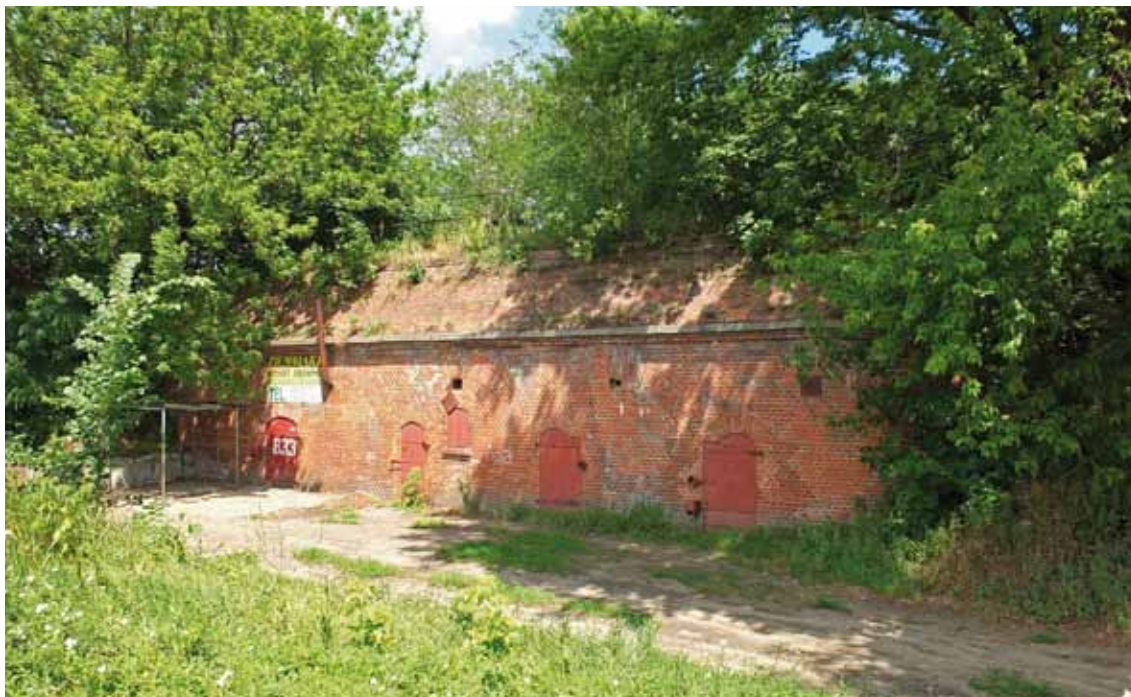
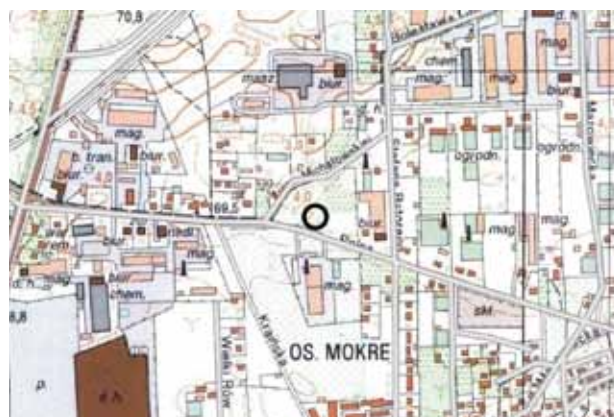
SCHRON AMUNICYJNY M-8

STAN ZACHOWANIA:

dobry: lico muru z wysoleniami i nielicznymi ubytkami, gzyms porośnięty trawą, ceglana nadstawa spękana z przerostami roślinnymi w spoinach, oba kominki odbudowane, poszerzone drzwi 3 i 4; nasyp zachowany, z lewej strony mur oporowy prostopadły do elewacji. Doprowadzona instalacja elektryczna.

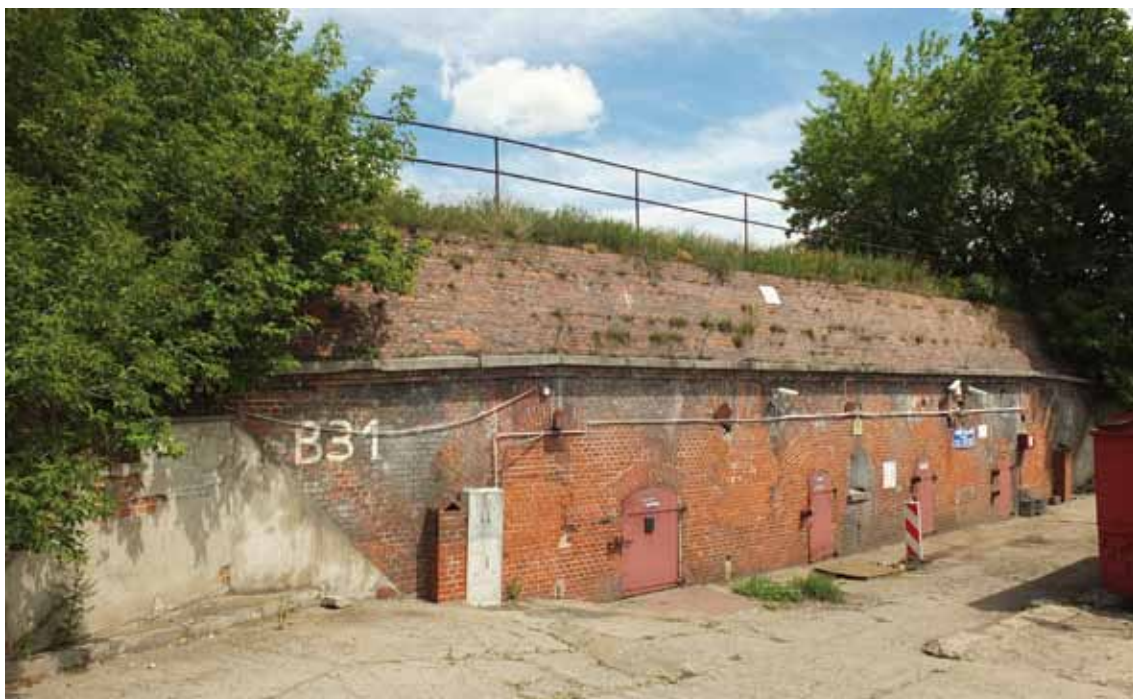
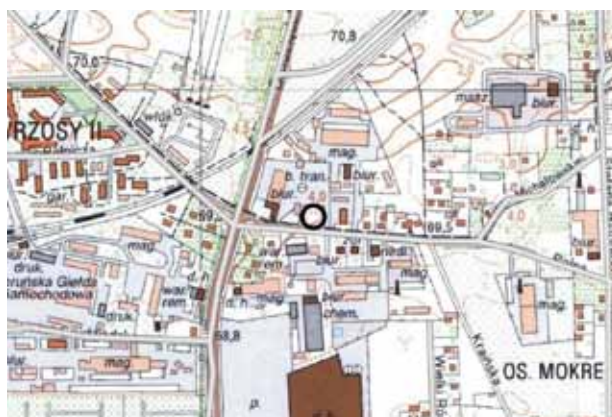
SCHRON AMUNICYJNY M-9

dobry: miejscowe wysolenia i ubytki cegieł, wtórne kominki, gzyms i ceglana nadstawa lekko porośnięte ziele-
nią; nasyp zniwelowany, do elewacji dobudowane skośne mury oporowe.
Doprowadzona instalacja elektryczna.

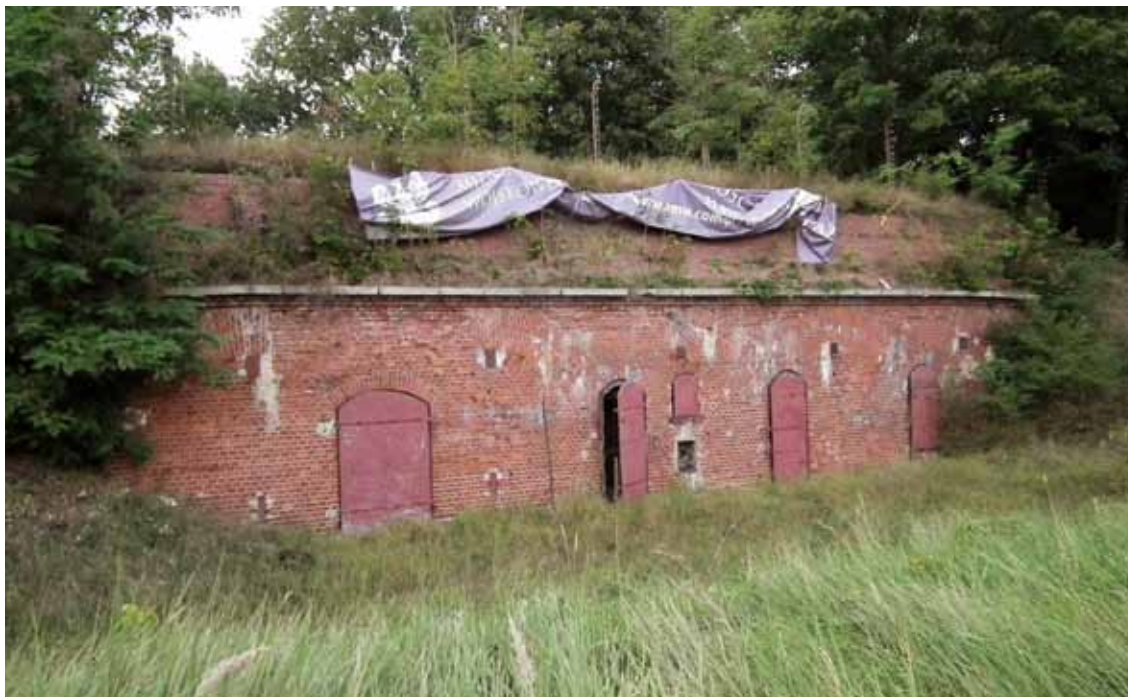
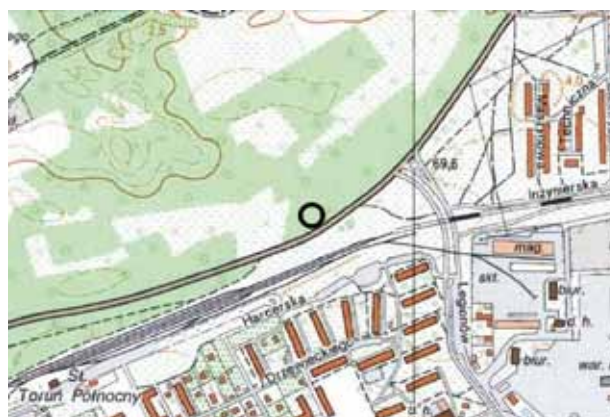
SCHRON AMUNICYJNY M-11

dobry: elewacja z miejscowymi wysoleniami i niewielkimi ubytkami spoin łąca, ceglana nadstawa porośnięta niewielkimi drzewkami, zachowany oryginalny układ otworów wejściowych i okna; wewnątrz w dobrym stanie; nasyp zachowany, porośnięty krzewami.

Obiekt zagrożony rozgrabieniem – teren wokół schronu przeznaczony na sprzedaż przez Agencję Mienia Wojskowego.
