SPOŁECZNY RAPORT
NA TEMAT STANU

Twierdzy Toruń

Toruń 2016
Towarzystwo Opieki nad Zabytkami Oddział w Toruniu

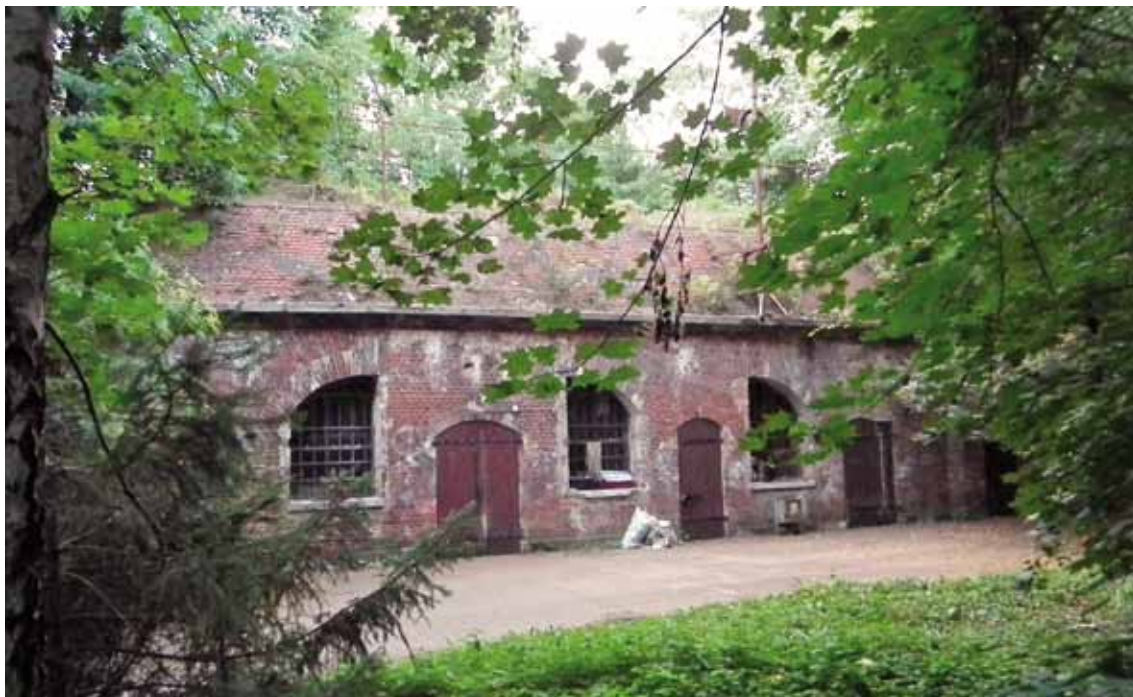
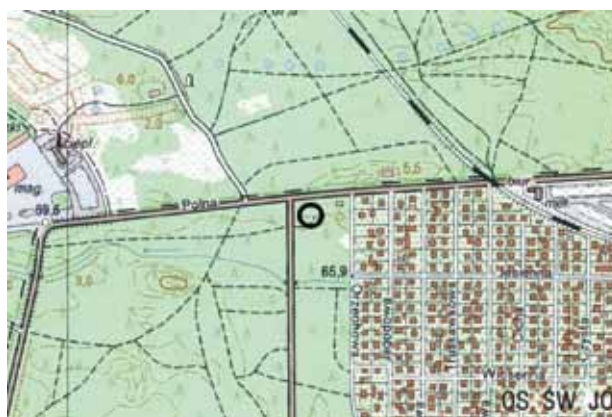
SCHRON AMUNICYJNY M-13

STAN ZACHOWANIA:

dobry: liczne wysolenia i niewielkie ubytki lica, ceglana nadstawa w dobrym stanie, częściowo uzupełniona, nieznacznie porośnięta trawą, wtórne otwory okienne w osiach komór I, II i III; wewnątrz przekształcone, wyburzone ściany międzykomorowe I-II, IV-V; nasyp usunięty na obu skrzydłach, porośnięty wysoką trawą. Doprowadzona instalacja elektryczna.

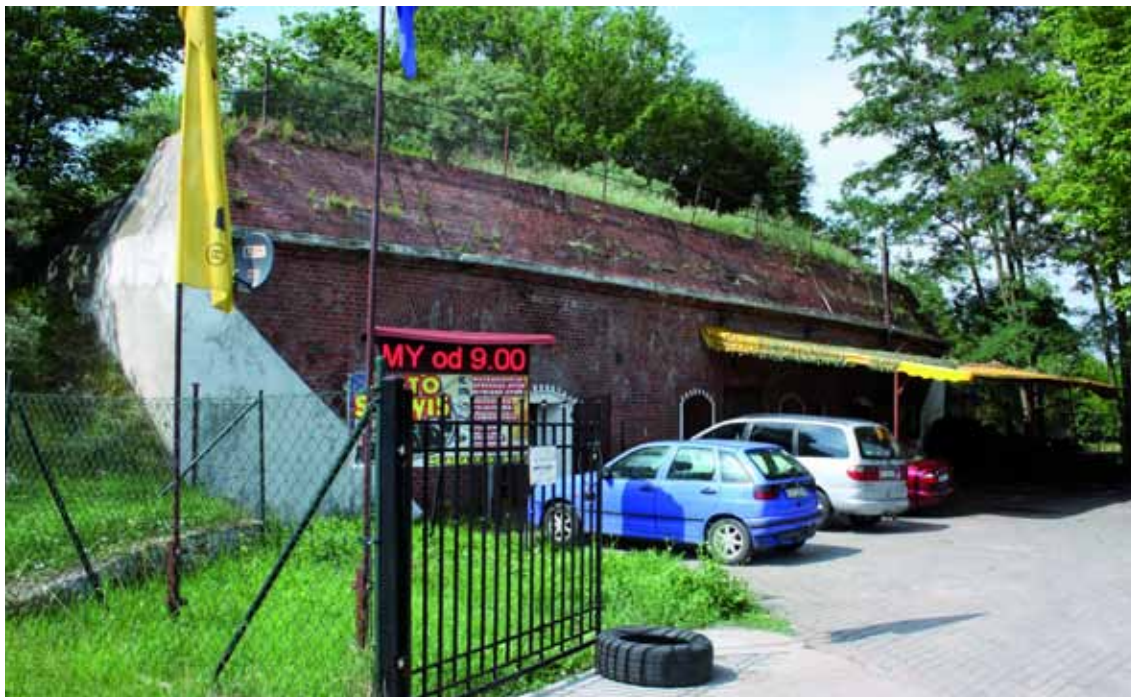
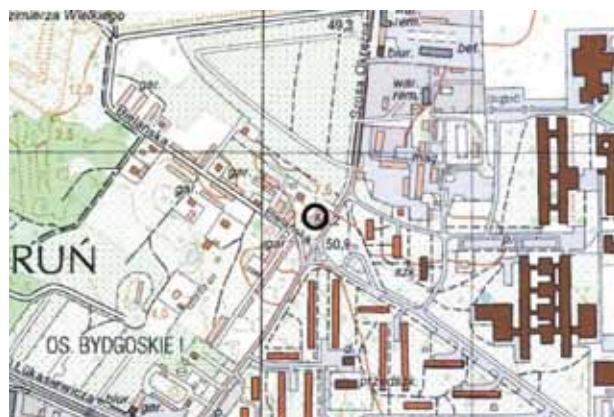
SCHRON AMUNICYJNY M-16

dobry: lico elewacji i gzyms bez większych uszkodzeń, ceglana nadstawa z ubytkami lica i przerostami roślinności w spoinach; powiększony lewy otwór wejściowy, wtórne otwory okienne w osiach komór (za wyjątkiem II komory); we wnętrzu częściowo rozebrane ściany międzykomorowe i przejścia labiryntowe; nasyp zniwelowany na obu skrzydłach; dziedziniec wyłożony polbrukiem.
Doprowadzona instalacja elektryczna.

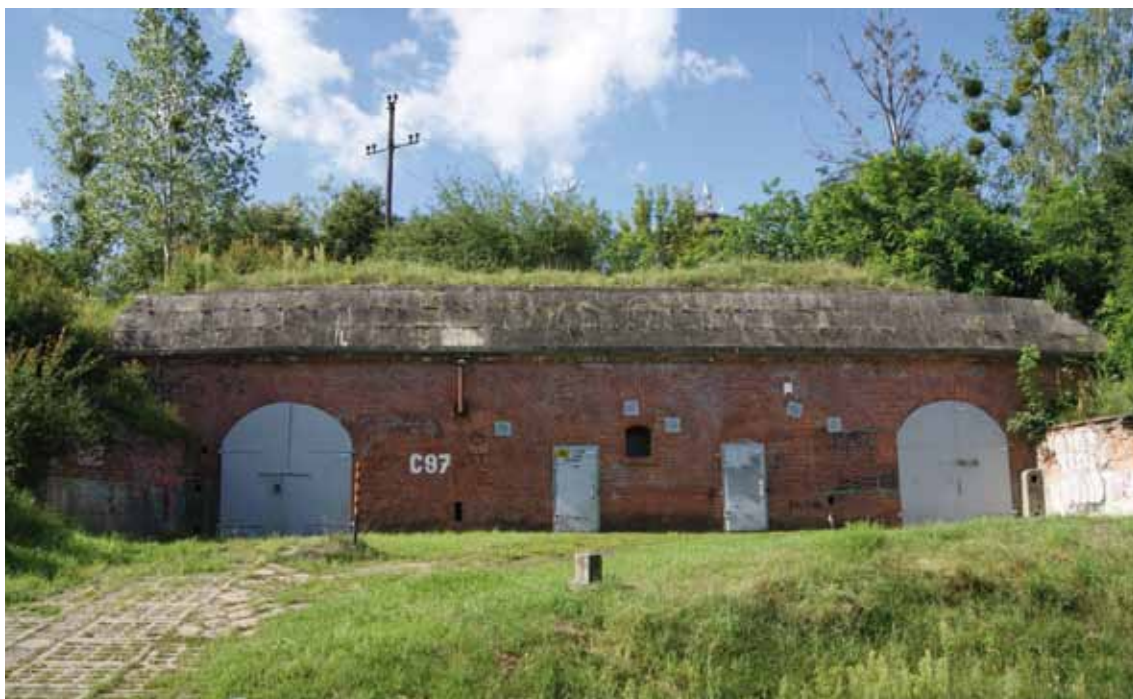
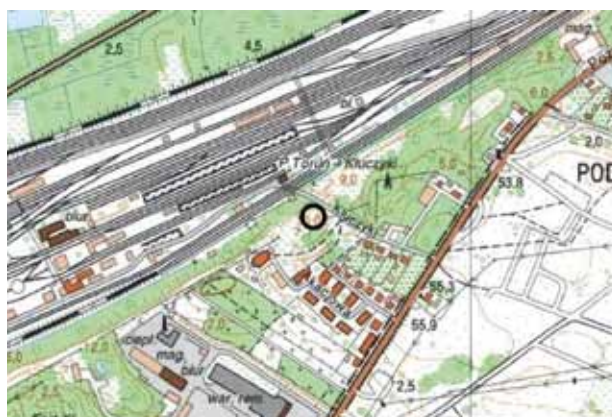
SCHRON AMUNICYJNY M-17

dobry: elewacja z widocznymi uzupełnieniami ubytków cegieł, bez wysoleń, gzyms nieznacznie uszkodzony nad II komorą, kamienna nadstawa lekko zarośnięta, otwór okienny zachowany, wtórne stalowe bramy wjazdowe w osiach komór I i II, otwory drzwiowe 1 i 4 zamurowane z przelicowaniem, pozostałe z wstawionymi wtórnymi stalowymi drzwiami gazoszczelnymi, odtworzone kominki wentylacyjne; wewnątrz zaadaptowane na warsztat, usunięte przejścia labiryntowe; nasyp usunięty na obu skrzydłach – zabezpieczony ceglanyścianami oporowymi.

Doprowadzona instalacja elektryczna.

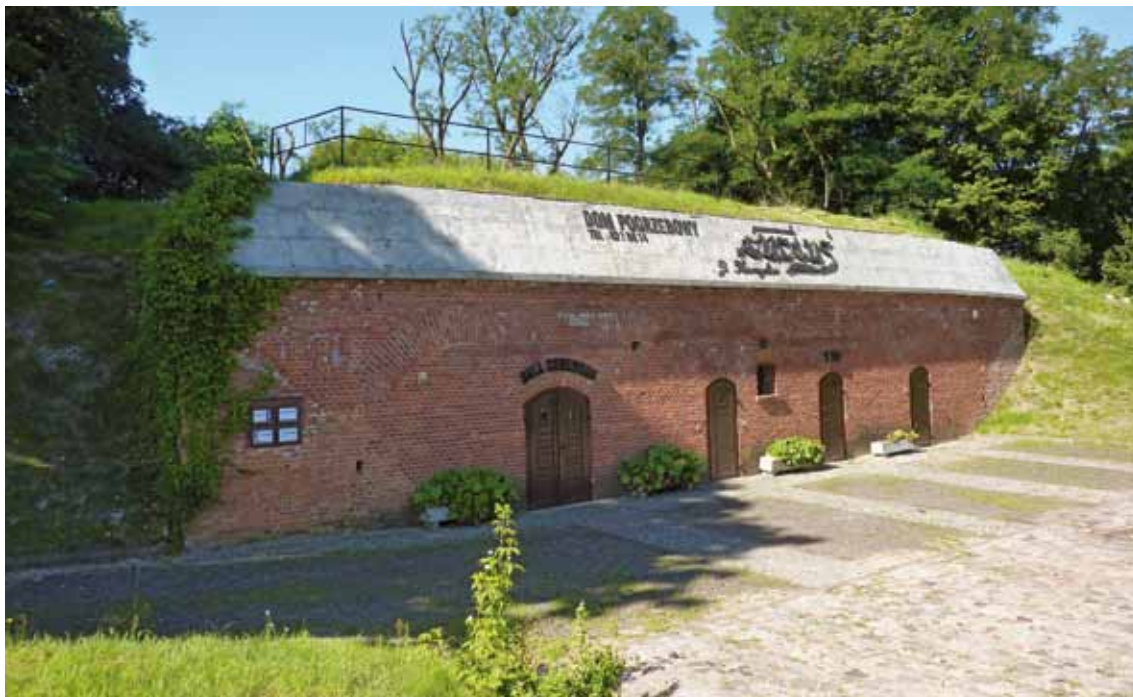
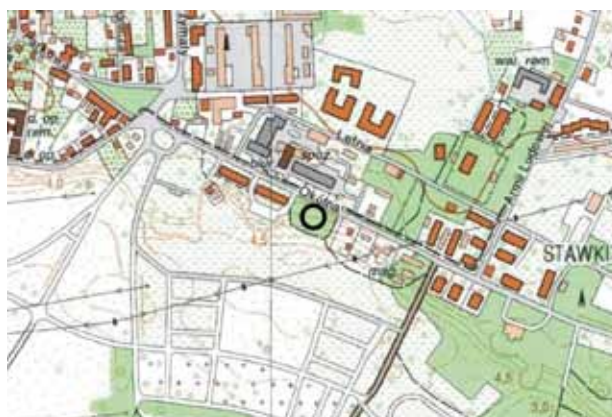
SCHRON AMUNICYJNY M-19

bardzo dobry: elewacja po oczyszczeniu z uzupełnionymi ubytkami, gzyms i kamienna nadstawa odnowione, zachowane kraty w oknie i zawiasy drzwi, brak krutek wentylacyjnych; wewnątrz zaadaptowane na dom przed-pogrzebowy; nasyp całkowicie usunięty na lewym skrzydle i częściowo na prawym; dziedziniec wtórnie wybrukowany – znacznie powiększony. Doprowadzona instalacja elektryczna.

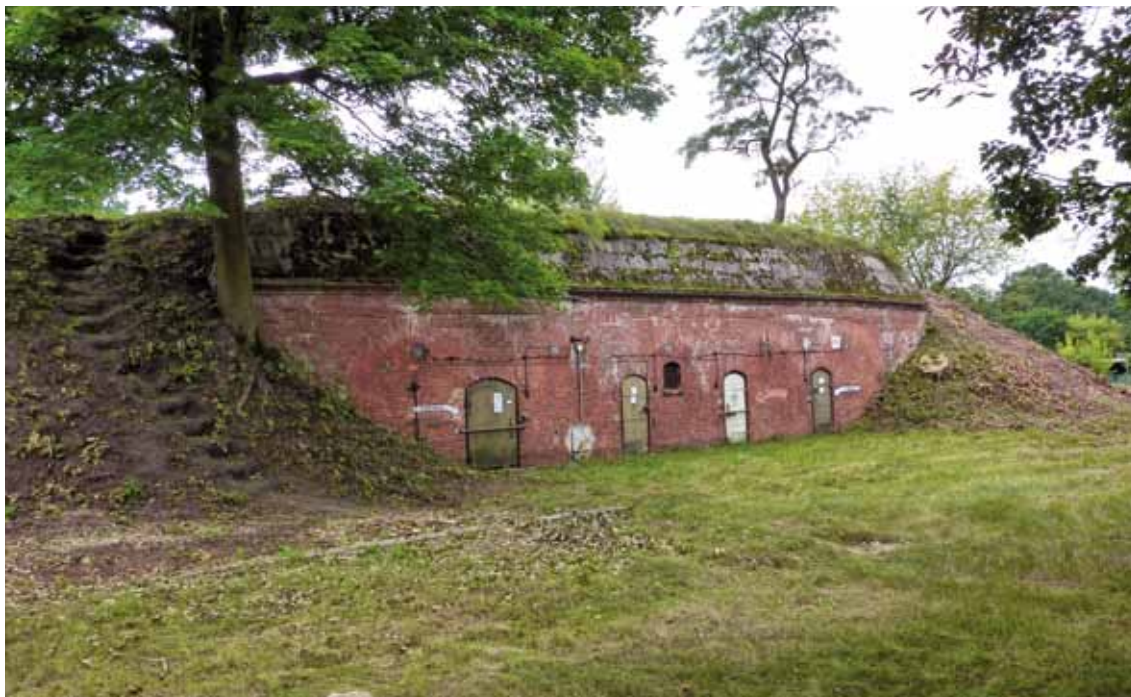
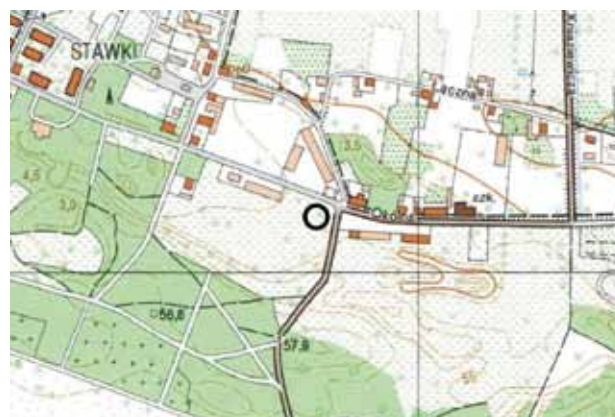
SCHRON AMUNICYJNY M-20

dobry: miejscowe ubytki spoinowania i wysolenia lica elewacji, gzyms w dobrym stanie – porośnięty mchem, kamienna nadstawa bez ubytków, z przerostami mchu na styku bloków kamienia, oryginalny układ otworów drzwiowych i okna, pomiędzy drzwiami 1 i 2 wmurowana elektryczna tablica rozdzielcza; wewnątrz – brak danych; nasyp zachowany na obu skrzydłach, z lewej strony w stoku nasypu wycięte ziemne schody; duże drzewo przy prawym skraju fasady.

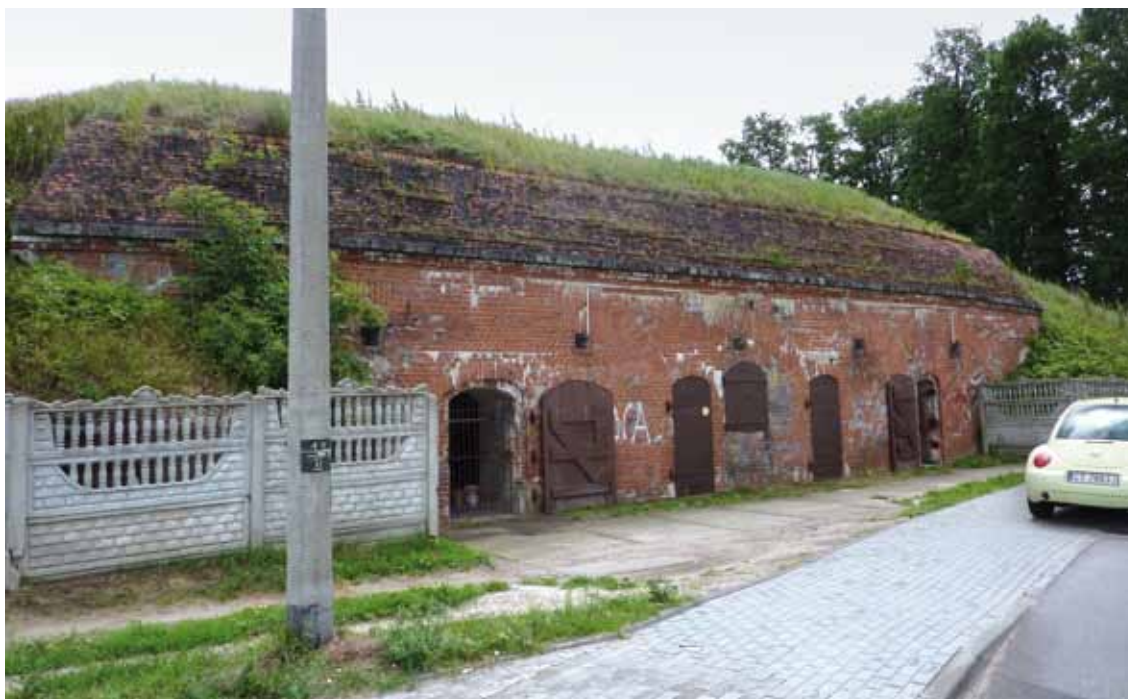
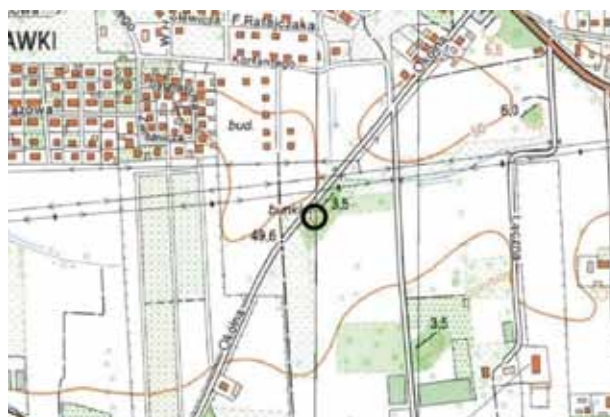
SCHRON AMUNICYJNY M-21

dobry: ubytki i wysolenia lica elewacji, gzyms i ceglana nadstawa z przerostami roślinności; otwór okienny osłonięty przeniesioną z innego obiektu stalową zasłoną niszy amunicyjnej; we wnętrzu usunięte przejścia labiryntowe; nasyp zachowany.

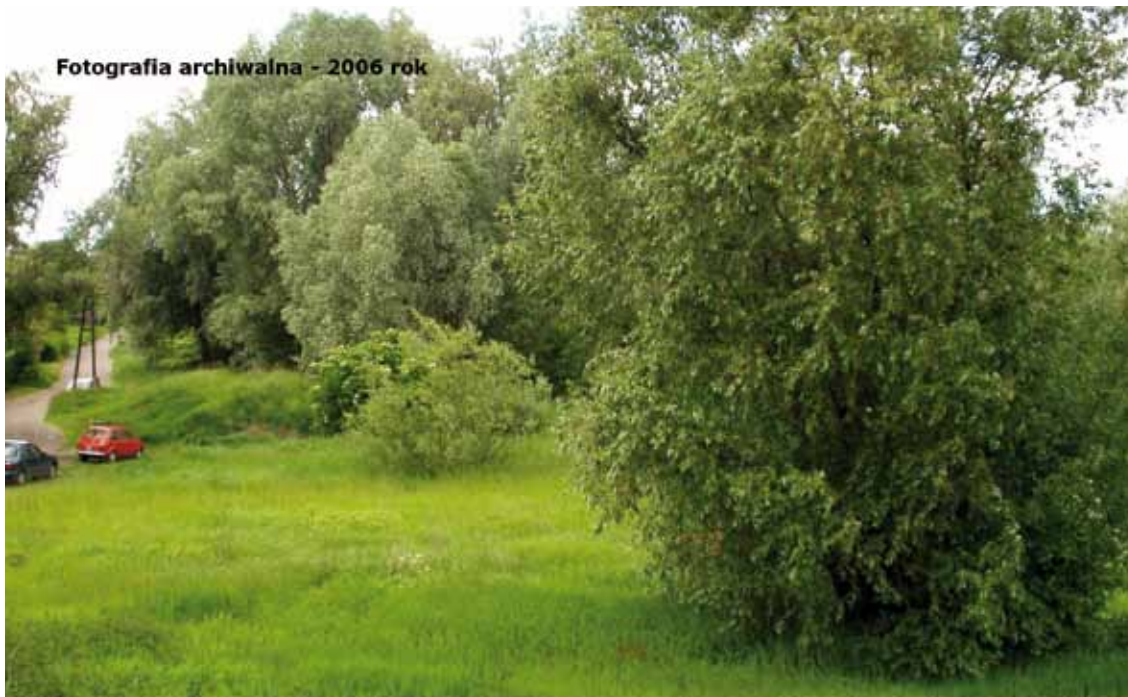
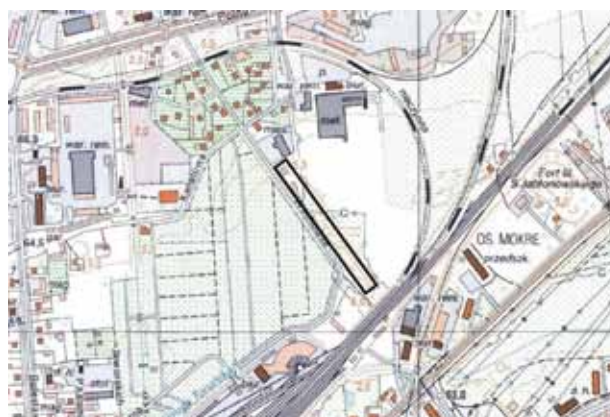
DŁUGA BATERIA

zniwelowana: szczątkowe (zachowane po budowie rurociągu) formy ziemne baterii usunięte w 2015 roku podczas budowy nasypu trasy średnicowej; widoczny niewielki relikwyt fosy przed schronem prawym (południowym). Z czterech schronów zachowane dwa skrajne – opisane na oddzielnych kartach.

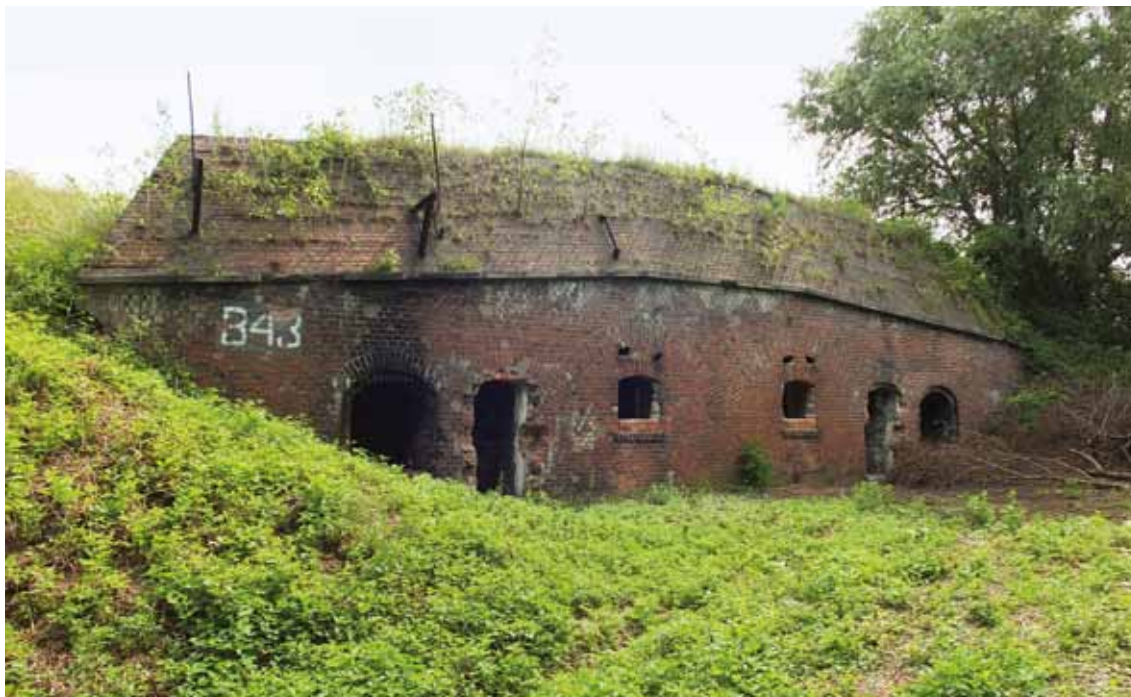
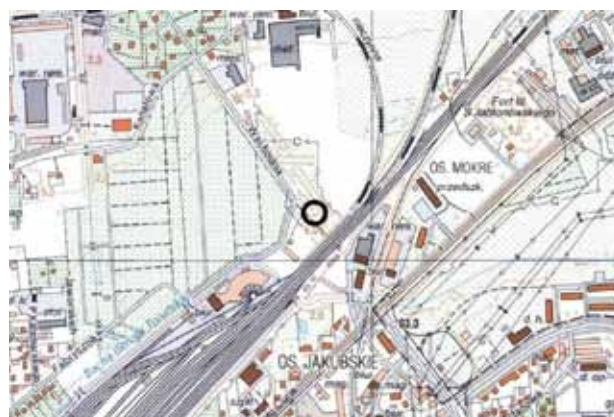
DŁUGA BATERIA – SCHRON PRAWY (POŁUDNIOWY)

średni: liczne wysolenia i znaczne ubytki lica, zwłaszcza w okolicach otworów drzwiowych i okiennych, gzyms miejscami uszkodzony, ceglana nadstawa przerośnięta zielenią, na prawej części nadstawy pozostałości metalowej konstrukcji (prawdopodobnie stanowiska obserwacyjnego); zachowane nisze amunicyjne – bez zasłon; wnętrze bez przekształceń, zachowane mocowania zasłon pancernych i pozostałości dolnych mocowań krat okiennych, w prawej komorze zachowana misa odciekowa pompy wody; nasyp w dobrym stanie; fosa czoła zamulona i porośnięta krzewami.

Schron zaadaptowany w 2016 roku – wstawiono drzwi z płyty wiórowej i zabezpieczono otwory okienne.

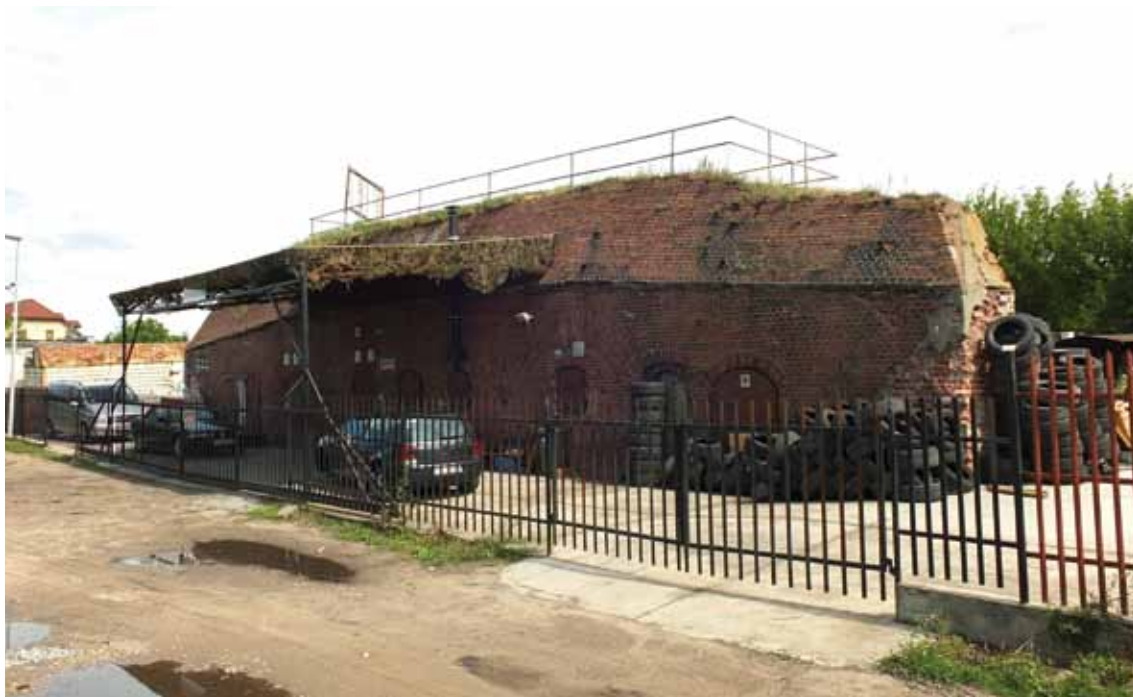
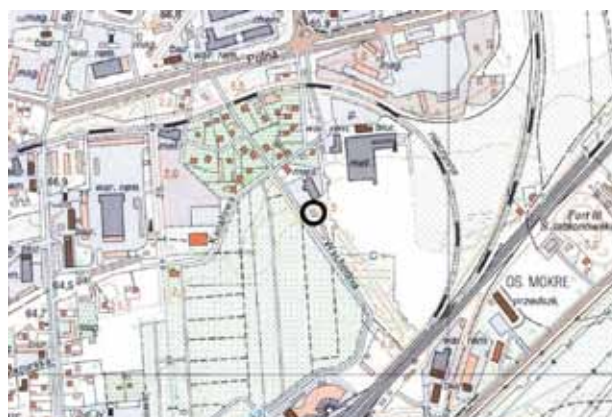
DŁUGA BATERIA – SCHRON LEWY (PÓŁNOCNY)

średni: rozległe ubytki cegieł na skrajach elewacji, gzyms znacznie uszkodzony, ubytki w spoinowaniu ceglanej nadstawy, w jej lewej części pozostałości metalowej konstrukcji (prawdopodobnie stanowiska obserwacyjnego), do środkowej części nadstawy dostawiona stalowa wiata, zamurowany prawy otwór wejściowy, wtórne wejście w osi II komory; nasyp usunięty na obu skrzydłach, odsłonięta prawa, silnie spękana ściana boczna. Doprowadzona instalacja elektryczna.

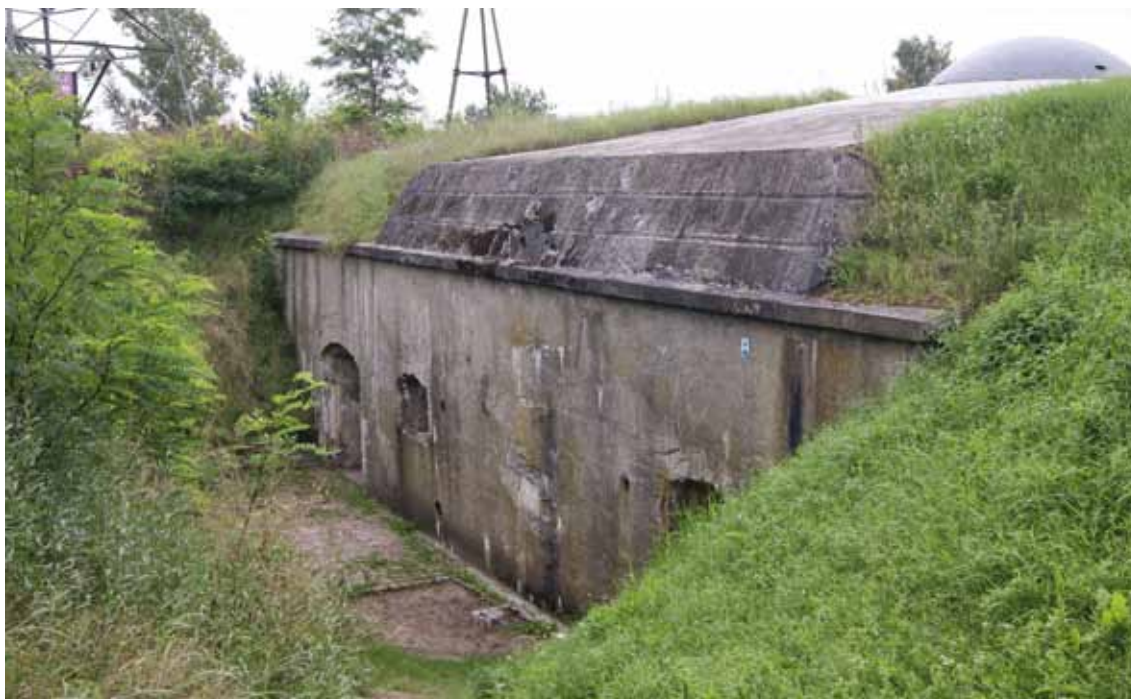
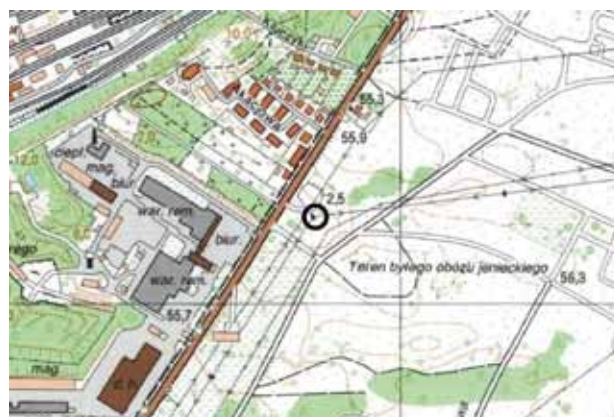
WIEŻA PANCERNA ARMATY 10 CM (DOŚWIADCZALNA) – BATERIA AB IV

bardzo dobry: niewielkie spękania i wysolenia elewacji, ubytek tynku pomiędzy otworami okiennymi, nadstawa lekko złuszczone, nieznacznie porośnięta mchem; wnętrze oczyszczone, zaadaptowane na cele ekspozycyjne, zachowane elementy mocowania osłon pancernych, drzwi wejściowe odtworzone według dokumentacji budowlanej, wtórne osłony okien, zachowana blacha falista sklepień i częściowo mechanizmy wind amunicyjnych, wieża armaty 10,5 cm w trakcie rewitalizacji; nasyp i profile odtworzone, na dziedzińcu zachowana studnia chłonna. Doprowadzona instalacja elektryczna.

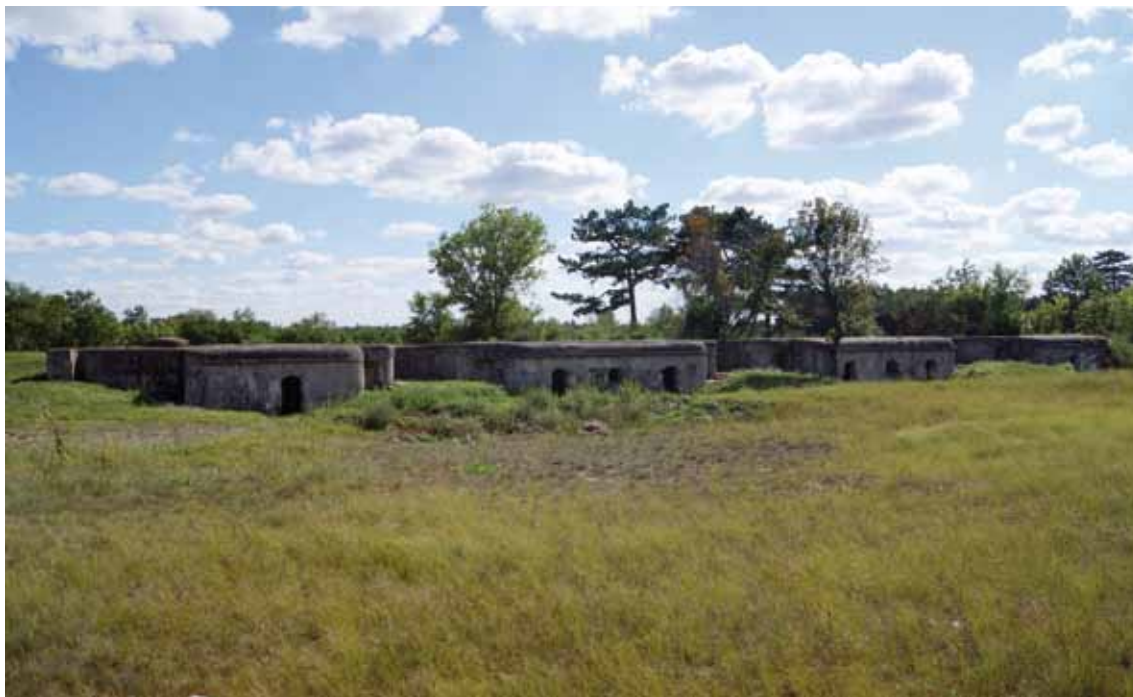
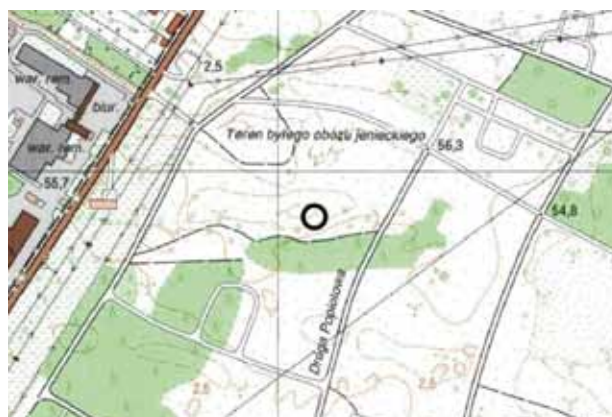
BATERIA PÓLPANCERNA 10 CM

dobry/średni: znaczne spękania i miejscowe wysolenia betonowych ścian elewacji, gzyms miejscami uszkodzony, odsłonięte stanowiska armat 10,5 cm SL z zachowanymi szpilkami mocowania ławet; zachowana kopuła stanowiska obserwacyjnego PBSt 96L; wewnątrz zdewastowane, znaczne uszkodzenia ceramicznej okładziny wnek amunicyjnych i ścian, liczne wysolenia, zrabowana większość metalowych elementów wyposażenia; nasyp w dobrym stanie z odtworzonymi profilami. Obiekt w trakcie rewitalizacji.

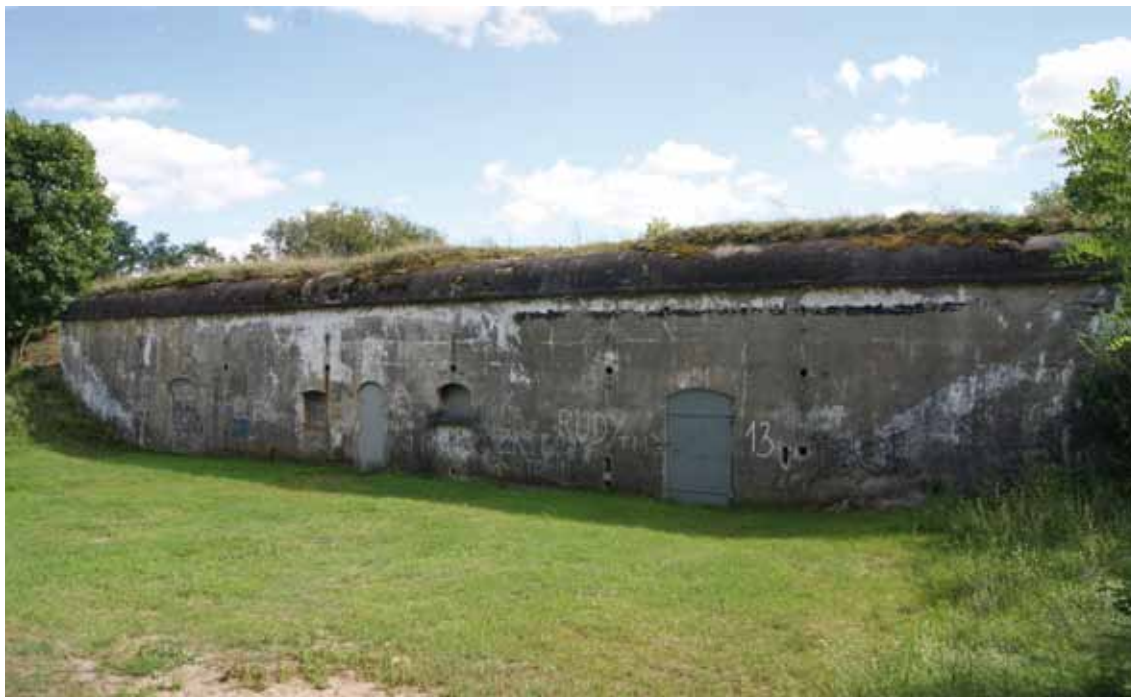
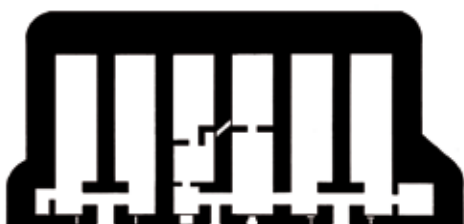
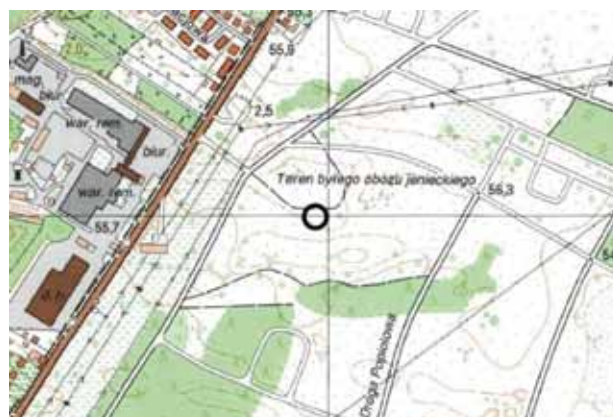
SCHRON AMUNICYJNY BATERII SLB

dobry: drobne spękania i miejscowe wysolenia betonowej elewacji, nadstawa nieznacznie spękana, porośnięta mchem, zamurowany lewy otwór wejściowy, wtórne okno w osi III komory; wnętrze zaadaptowane do celów ekspozycyjnych, zachowane metalowe elementy wyposażenia; nasyp usunięty na obu skrzydłach. Doprowadzona instalacja elektryczna.

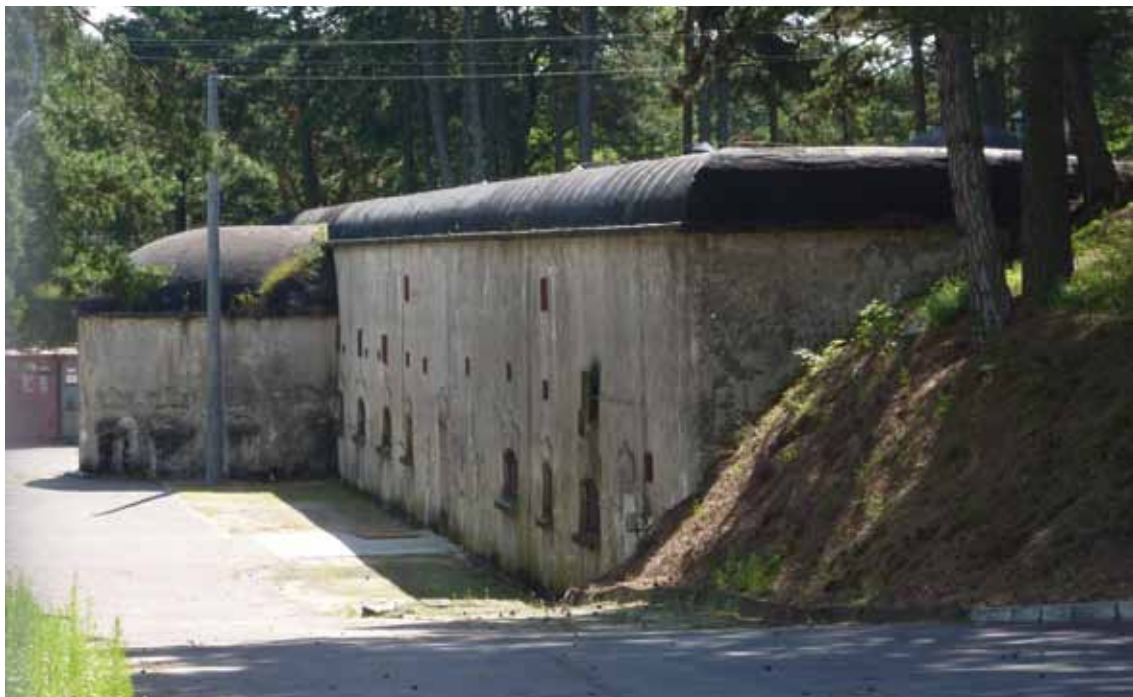
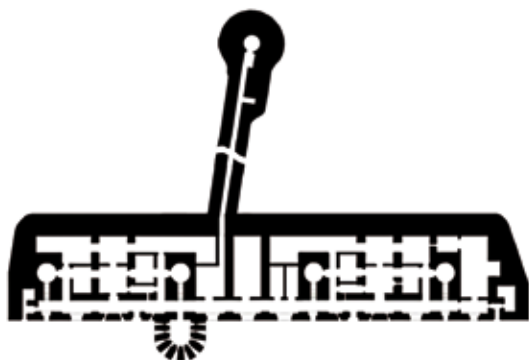
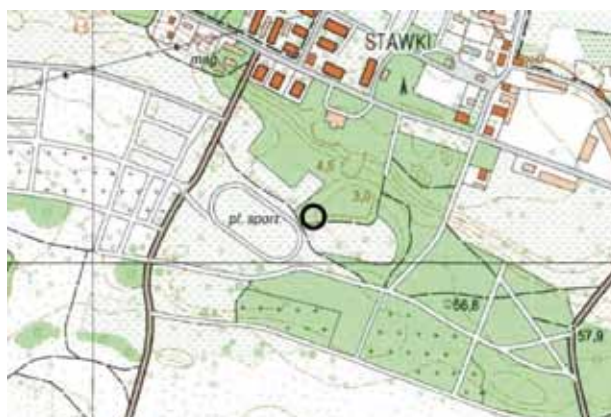
BATERIA PANCERNA HAUBIC I

bardzo dobry: elewacja z niewielkimi spękaniem i miejscowymi wysoleniami, gzyms w dobrym stanie, nadstawa i strop pozbawione nasypu – zabezpieczone przeciwwilgociowo, zachowane stalowe osłony wylotów wentylacji, okna zabezpieczone wtórnymi płytami stalowymi; kaponiera szyjowa: lico spękane z dużymi wysoleniami poniżej poziomu strzelnic, otwory strzelnicze zamurowane, gzyms w dobrym stanie, nadstawa spękana, w pęknięciach przerosty roślinności; zachowane cztery wieże haubic 15 cm HPT 95 (otwory wież zaadaptowane na wyloty kominków wentylacyjnych) i kopuła stanowiska obserwacyjnego PBSt 96; wewnątrz wraz z poterną stanowiska obserwacyjnego – brak danych; nasyp usunięty nad schronem, pozostała część zachowana; krata forteczna usunięta
Doprowadzona instalacja elektryczna.

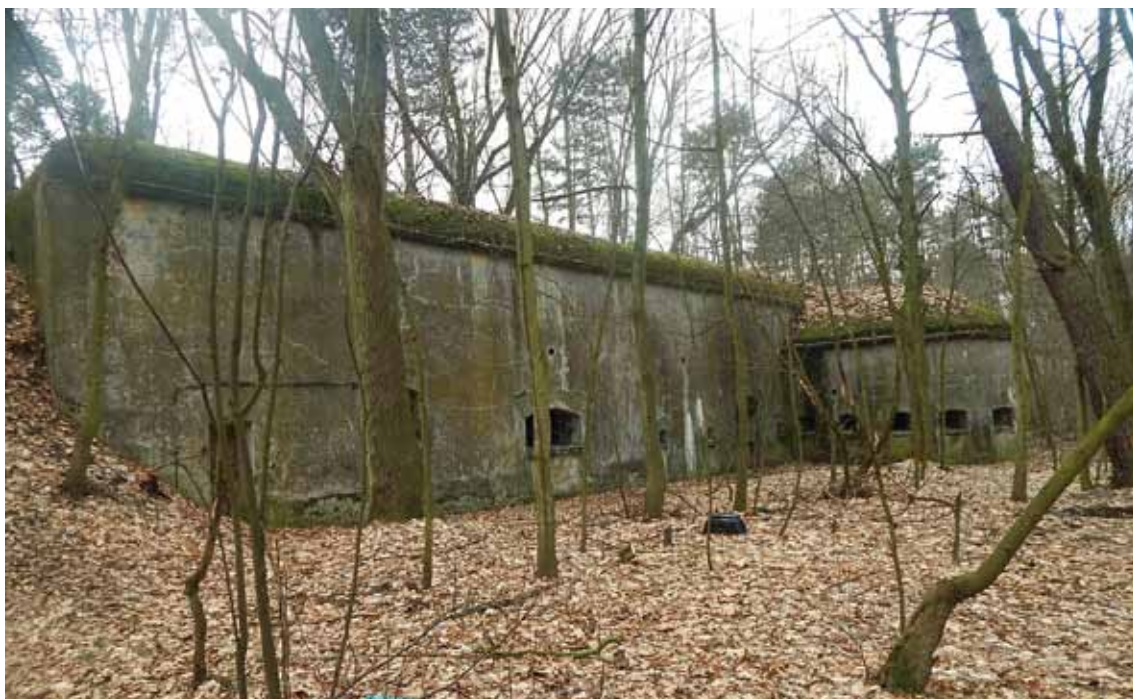
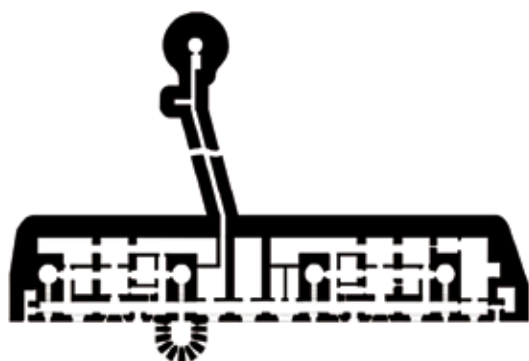
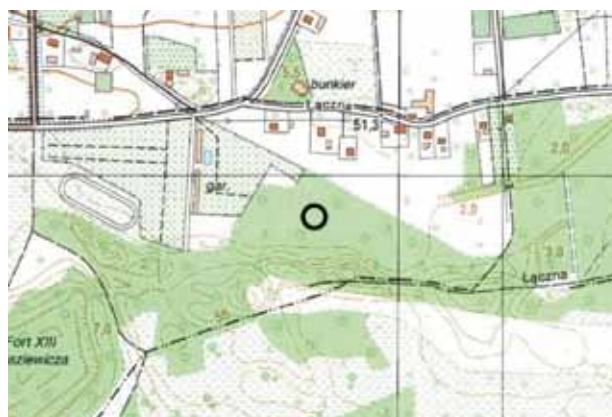
BATERIA PANCERNA HAUBIC II

dobry: nieliczne spękania i wysolenia elewacji, gzyms i nadstawa porośnięte roślinnością, kaponiera szyjowa w dobrym stanie, z lewej strony znacznie zawilgocona, stalowe osłony wlotów powietrza wycięte i zrabowane; wnętrze z pierwotnym układem pomieszczeń, stalowe mocowania zasłon pancernych skradzione w ciągu ostatnich 10 lat, zachowane niektóre drewniane ościeżnice i metalowe elementy wind amunicyjnych, w latrynie pozostałości ceramicznych mis ustępowych, poterna wysuniętego stanowiska obserwacyjnego w dobrym stanie – częściowo zalana, stalowa pokrywa wyjścia ewakuacyjnego poterna zniszczona, kopuła stanowiska obserwacyjnego PBSt 96 zachowana – bez wyposażenia; cztery wieże haubic 15 cm HPT 95 usunięte – mechanizmy wycięte i zrabowane; nasyp zachowany na całym obwodzie; krata forteczna usunięta – zachowane relikty mocowań do betonowych słupków fundamentowych.

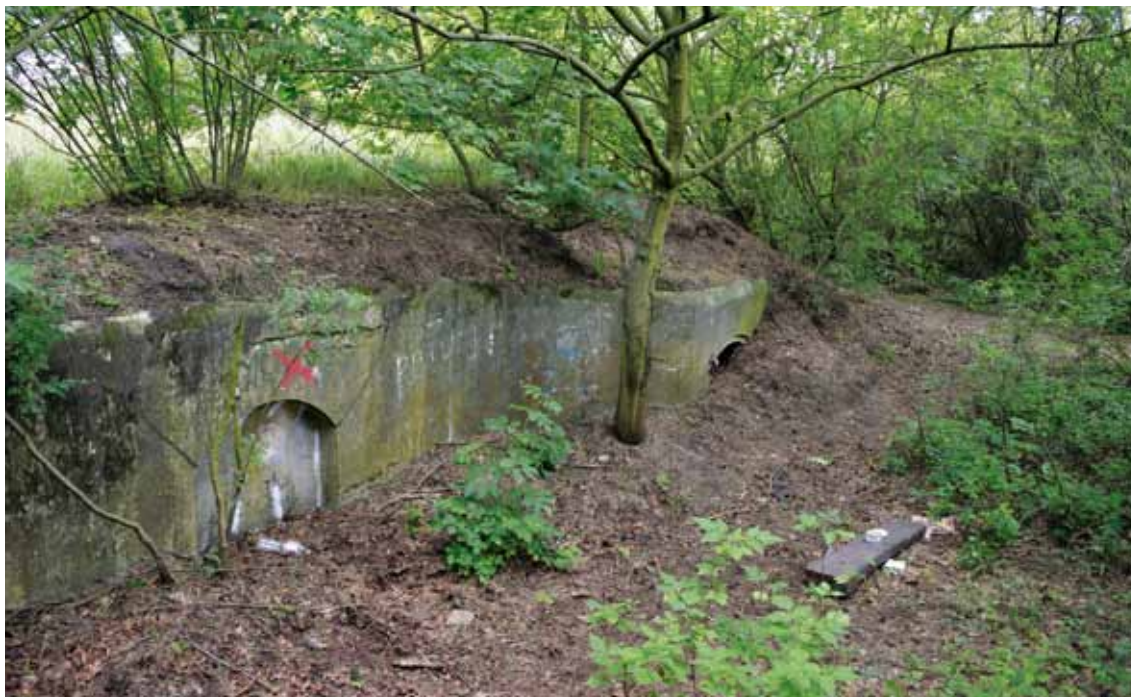
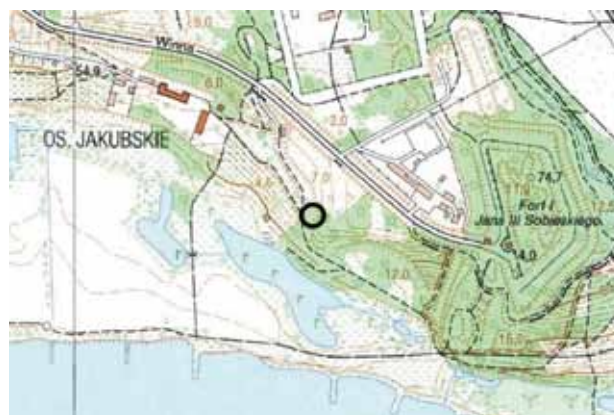
BATERIA ARMAT 15 CM Z BETONOWYMI PRZEDPIERSIAMI II

zły: zniszczone I (lewe) stanowisko, pomiędzy III i IV przekop drogi, zachowane szpilki mocowania podstaw trzpieni ławet, pozostałe elementy metalowe zrabowane; nasyp uszkodzony przekopem drogi, silnie zarośnięty; fosa zniwelowana.

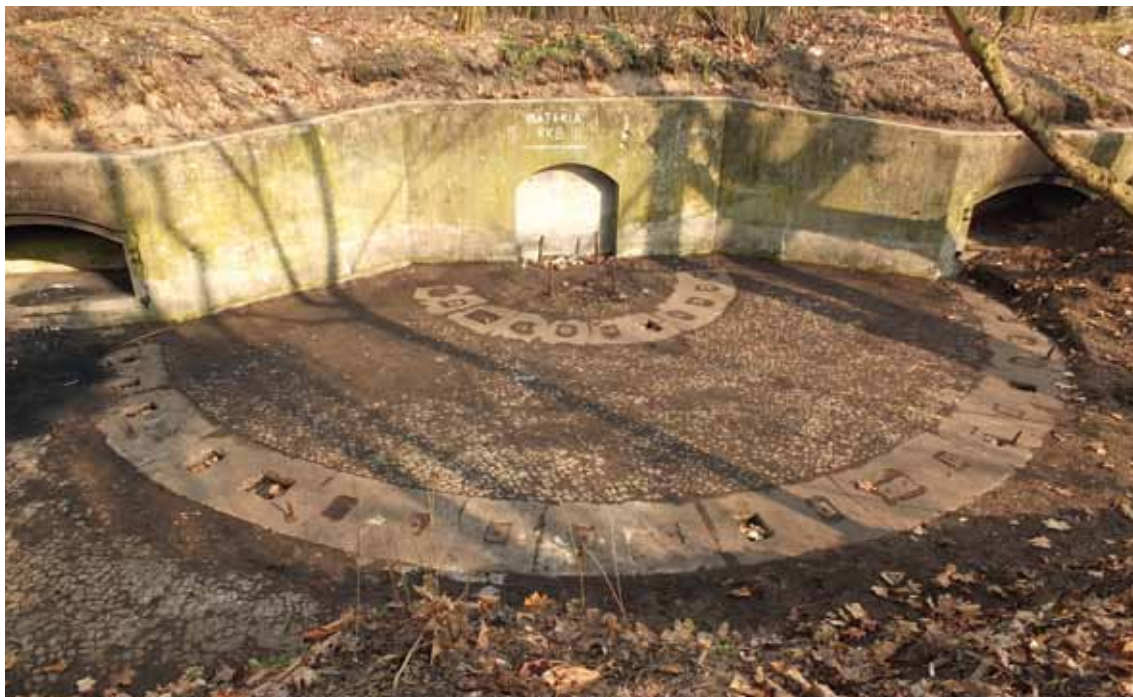
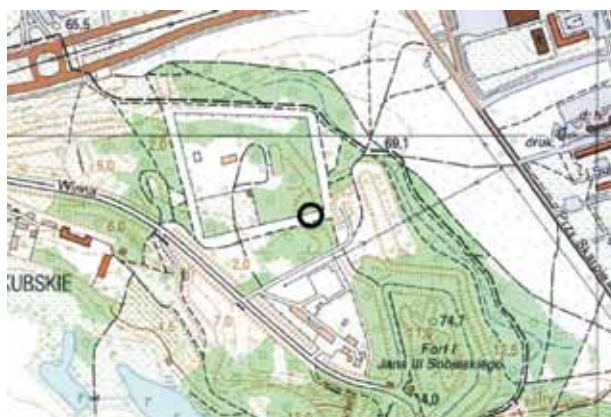
BATERIA ARMAT 15 CM Z BETONOWYMI PRZEDPIERSIAMI III

dobry: z sześciu stanowisk czytelne pięć, jedno (III) zasypane; stanowisko II (od lewej) wyeksponowane, z zachowaną posadzką, podkładami szyn jezdnych lawety, stalowymi trzpieniami systemu obrotu lawety i szpilkami mocowania podstawy trzpienia lawety; zasłony nisz amunicyjnych zrabowane; nasyp wraz z fosą czytelny, w szyi widoczne rowy dobiegowe, na czole wtórne okopy pozycji piechoty z 1944–45 roku.

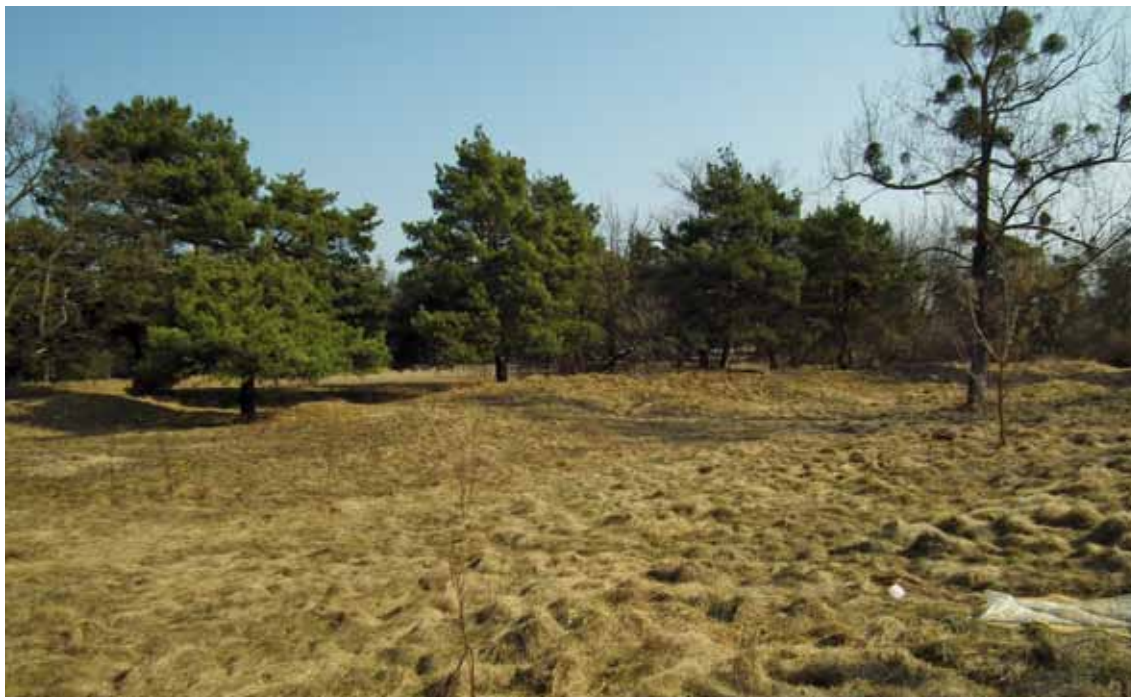
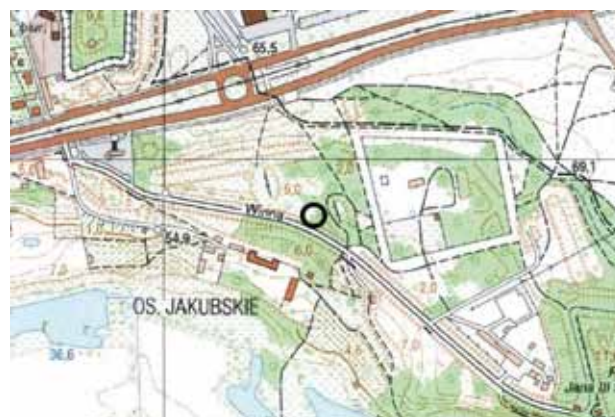
BATERIA HAUBIC (PRZY SCHRONIE M-1)

zły: nasyp rozrzucony, zatarty profil wału, widoczne zarysy działobitni; fosa częściowo zasypana, porośnięta drzewami.

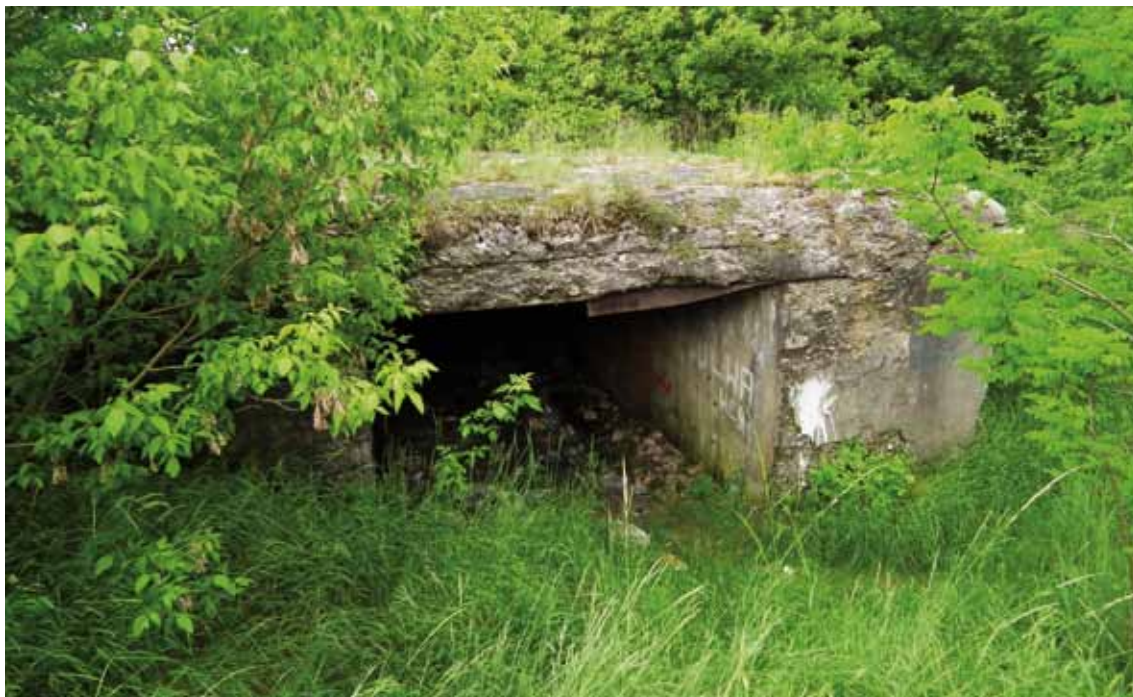
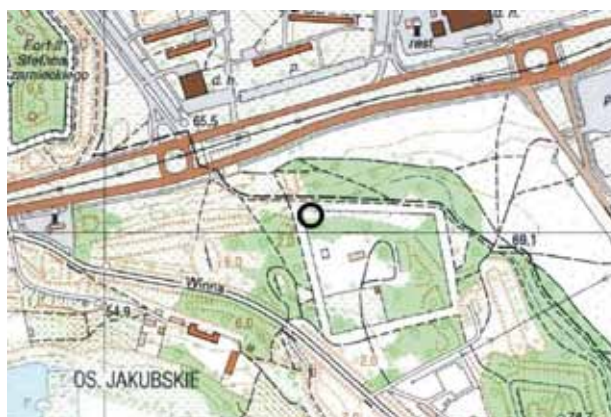
TRADYTOR T-1

dobry: zachowane ściany obwodowe, strop oraz platforma dla dział na stropie, wewnątrz ceglane ściany działowe i strop z belek stalowych, nasyp uszkodzony, zachowana rampa i platforma dla dział.

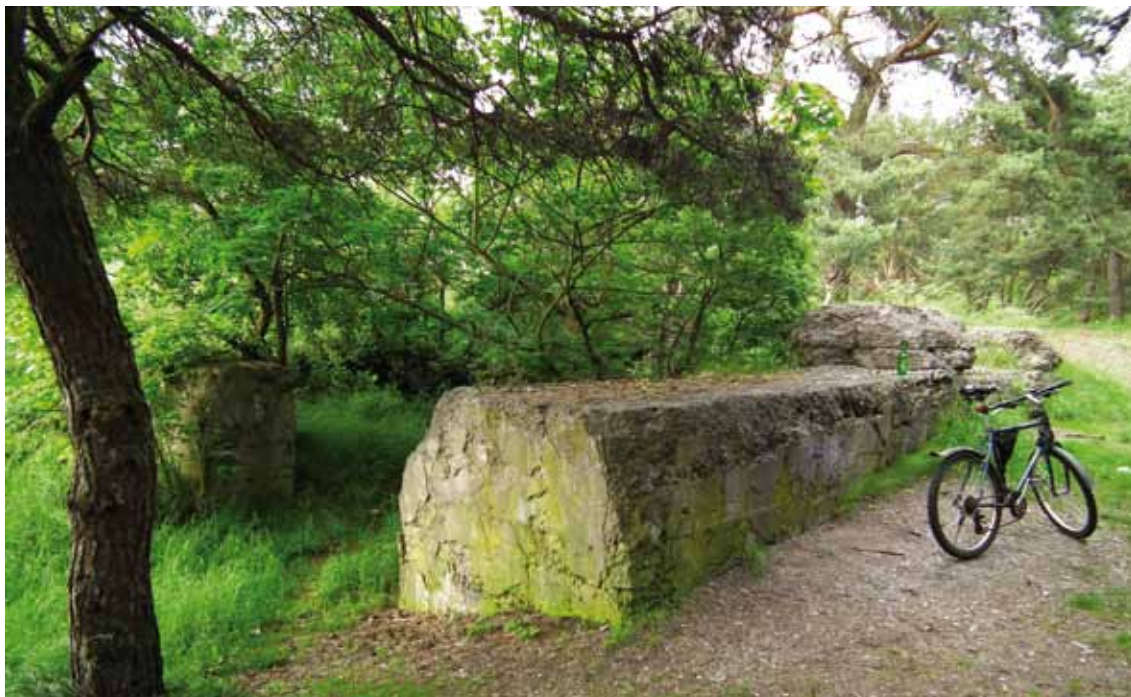
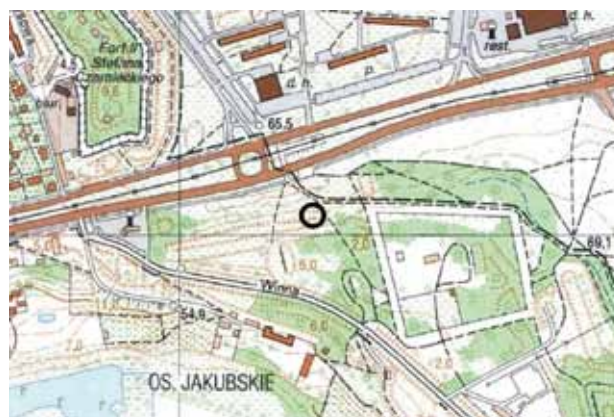
TRADYTOR T-2

ruina: zachowane ściany obwodowe i betonowe stanowisko dla dział.
