SPOŁECZNY RAPORT
NA TEMAT STANU

Twierdzy Toruń

Toruń 2016
Towarzystwo Opieki nad Zabytkami Oddział w Toruniu

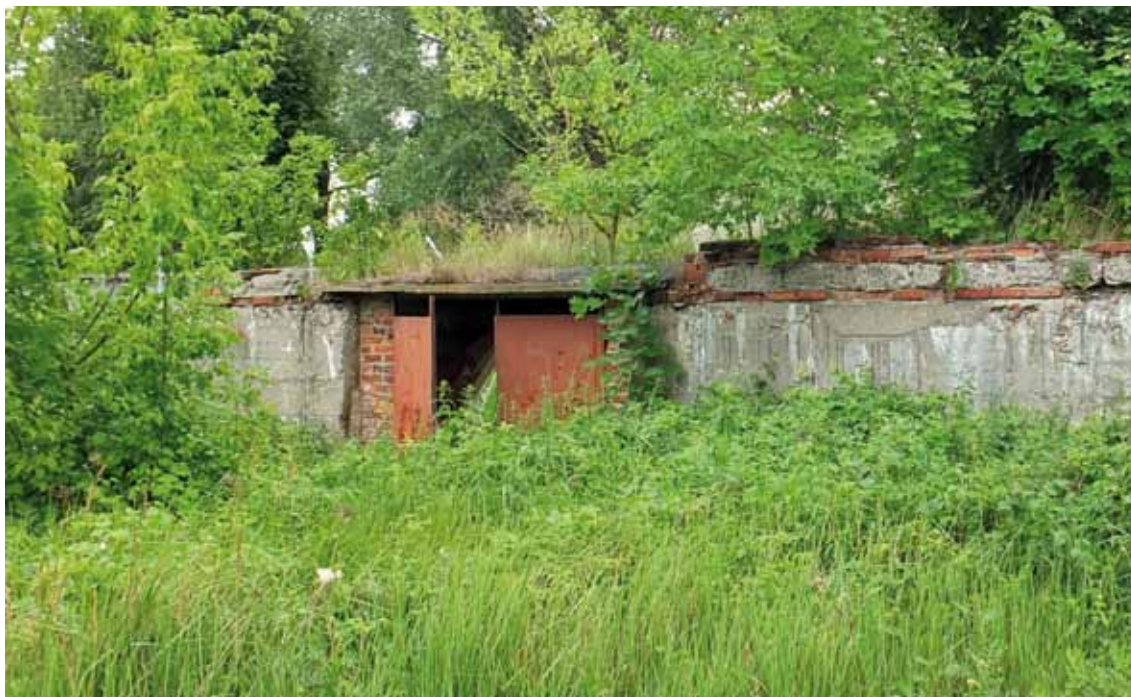
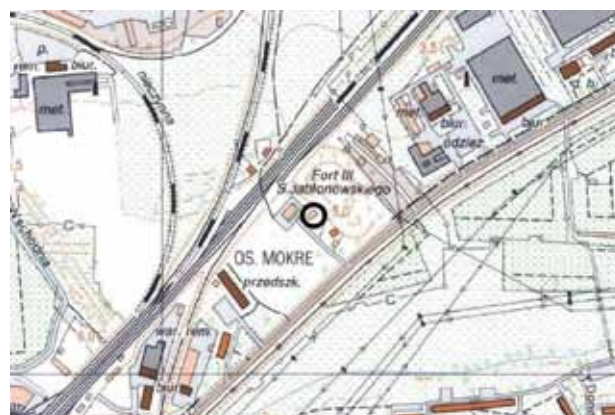
TRADYSTOR T-4

średni: zachowane ściany obwodowe; wnętrze pozbawione ścianek działowych, zaadaptowane na schowek; schron posiada wtórny strop; brak pochylni dla dział.

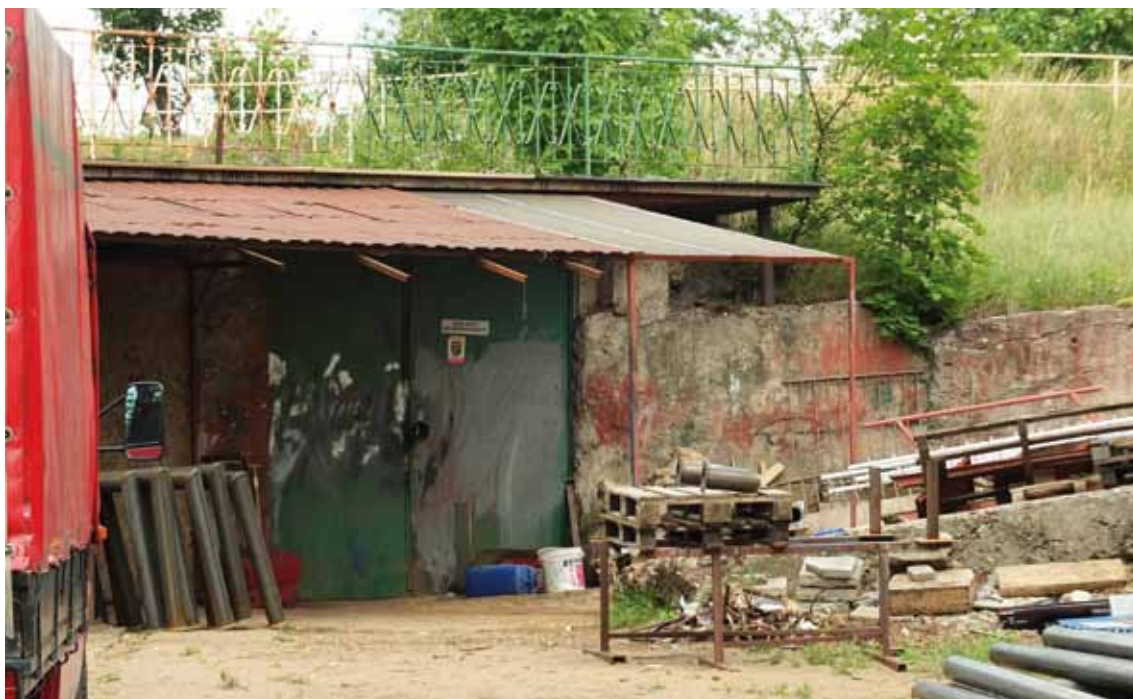
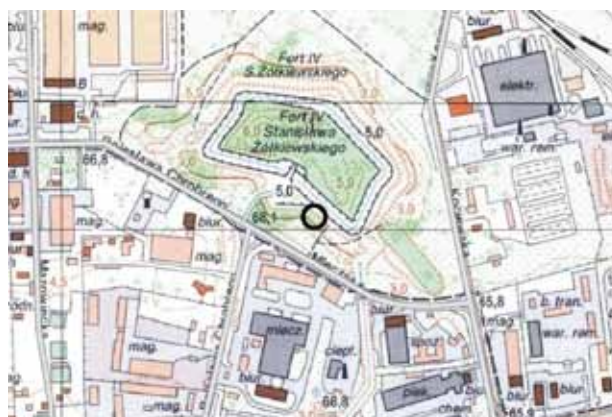
TRADYTOR T-5

średni: zachowane ściany obwodowe i prawostronny orylon, pierwotna forma obiektu nieczytelna – dobudowany budynek oraz wiata, zmiany w partii otworu drzwiowego; wewnątrz wtórny strop; zachowana rampa działa wraz z platformą.

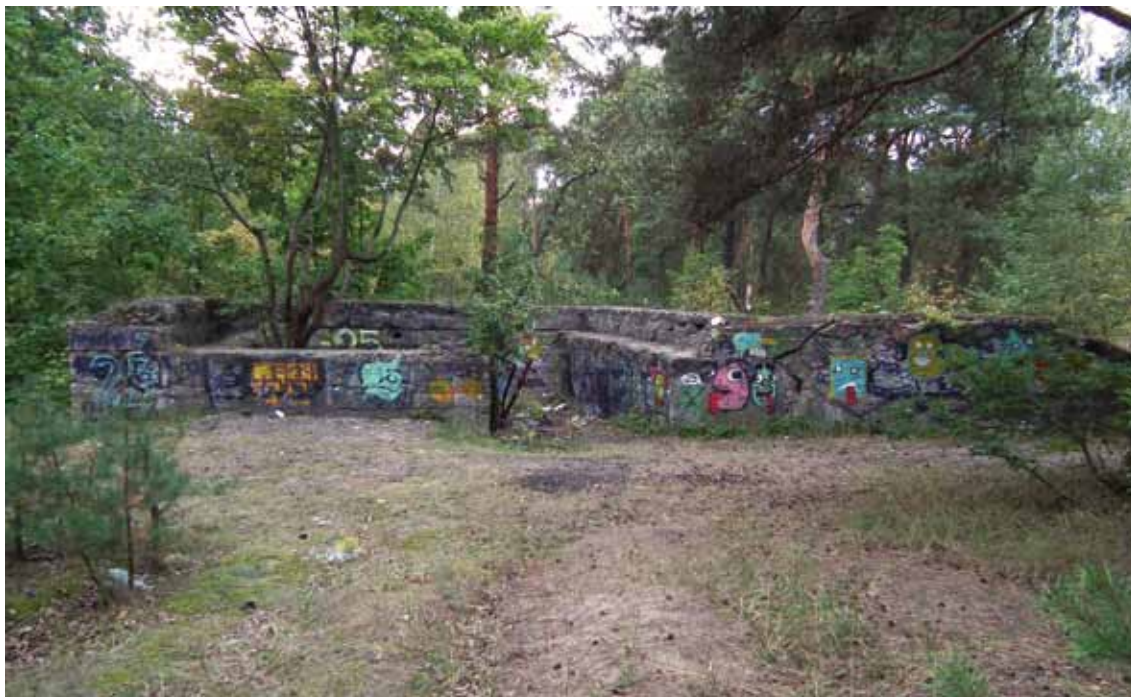
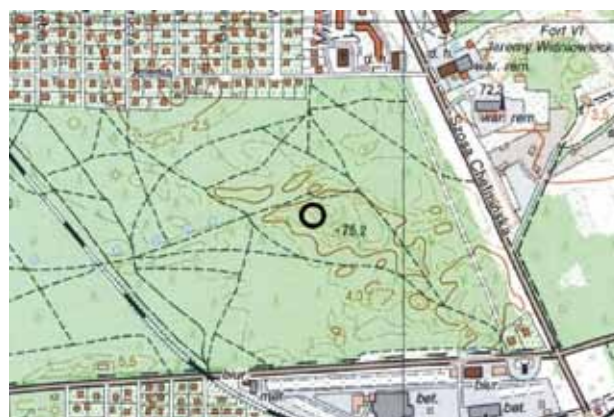
TRADYTOR T-10

ruina: zachowane ściany obwodowe i wewnętrzne, prosty orylon prawostronny; nasyp zniwelowany.

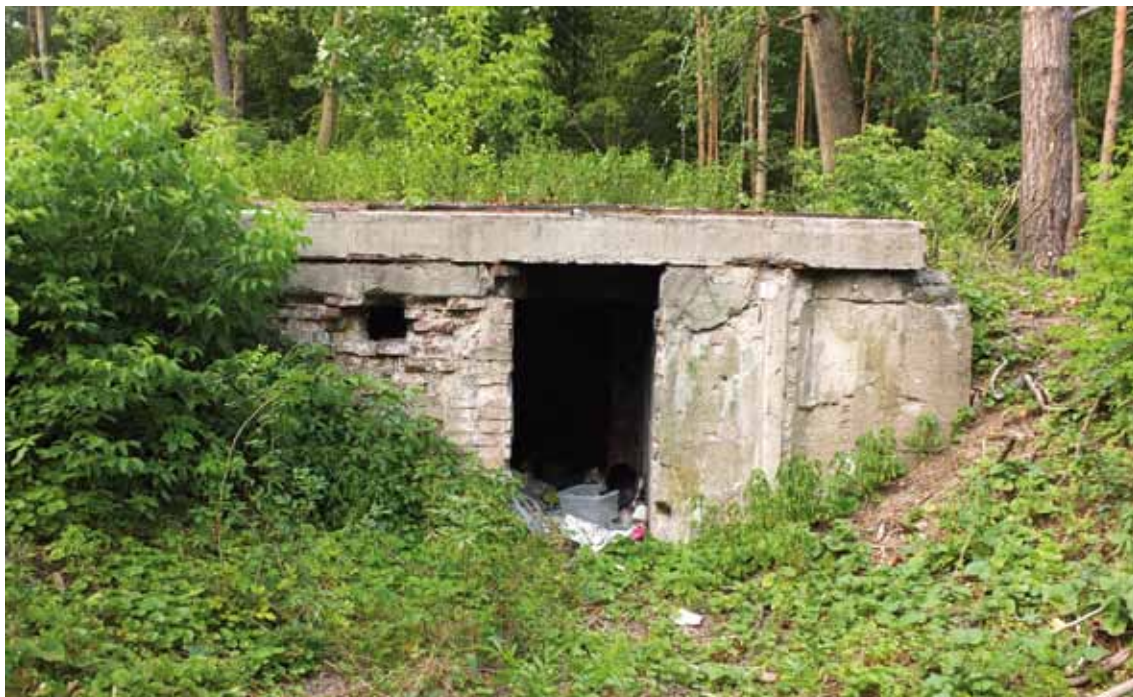
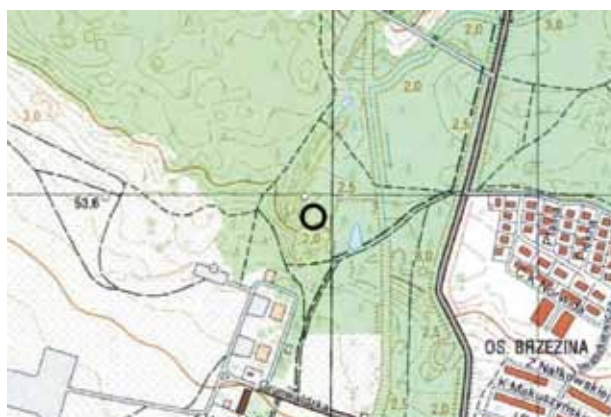
TRADYTOR T-11

średni: zachowane, ściany obwodowe i wewnętrzne, wtórny strop; wnętrze zaśmiecone, brak rampy dla dział.

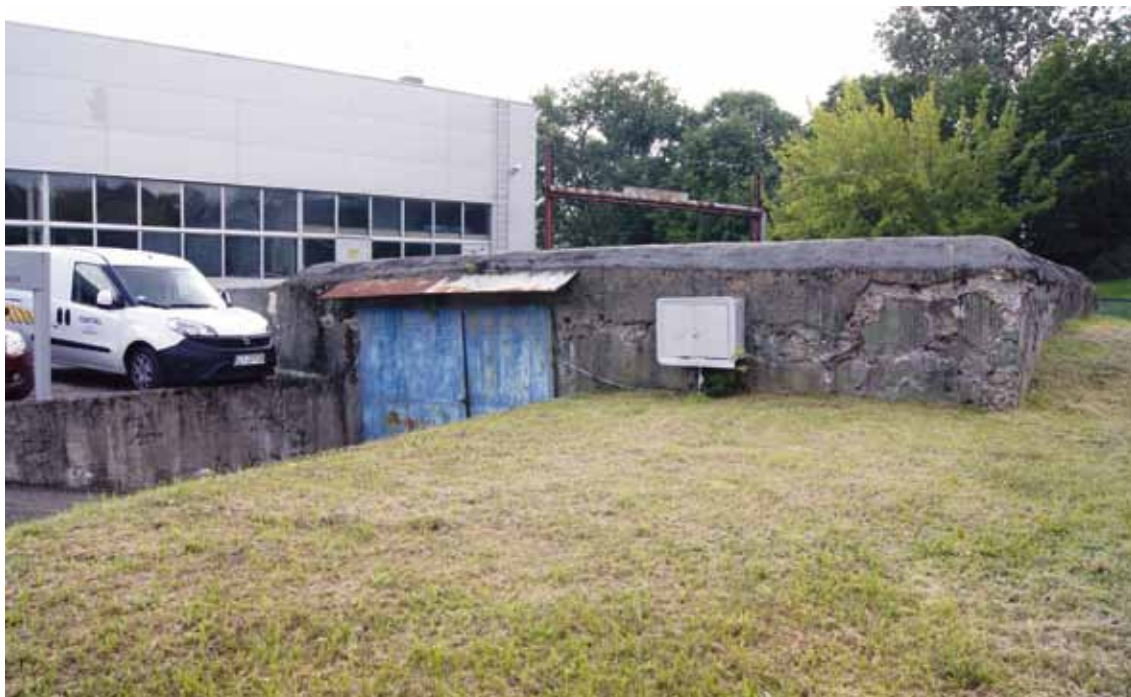
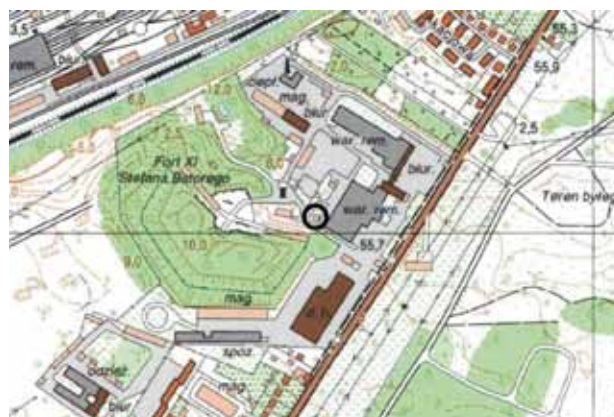
TRADYTOR T-12

dobry: zachowany strop, ściany obwodowe i wewnętrzne, czytelny nasyp i rampa dla dział.

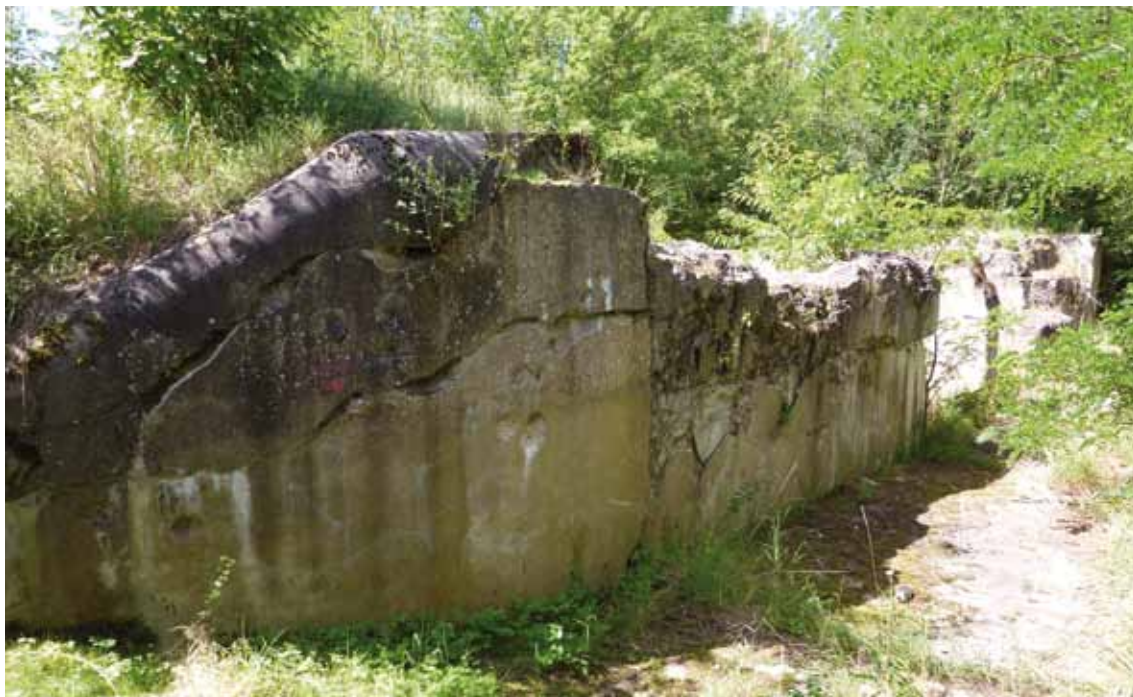
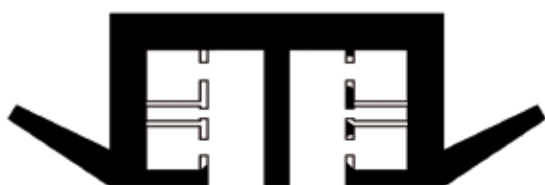
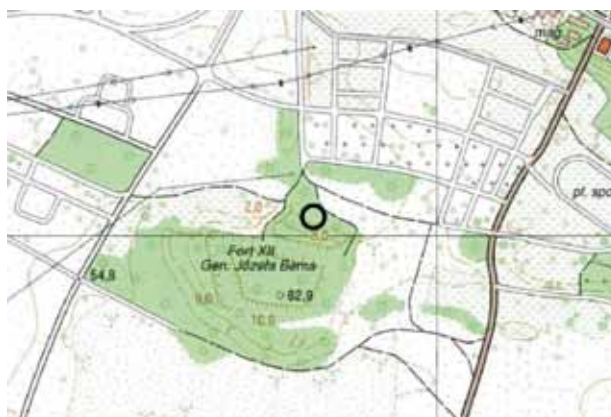
TRADYTOR T-13

średni/zły: schron ma wysadzony strop; zachowane ściany obwodowe i zarysy wewnętrznych ścian działowych, oba orylony zachowane; nasyp rozrzucony; zachowana betonowa rampa dla dział wraz z działobitnią. Jedyny podwójny tradytor rozbudowy mobilizacyjnej 1914 roku.

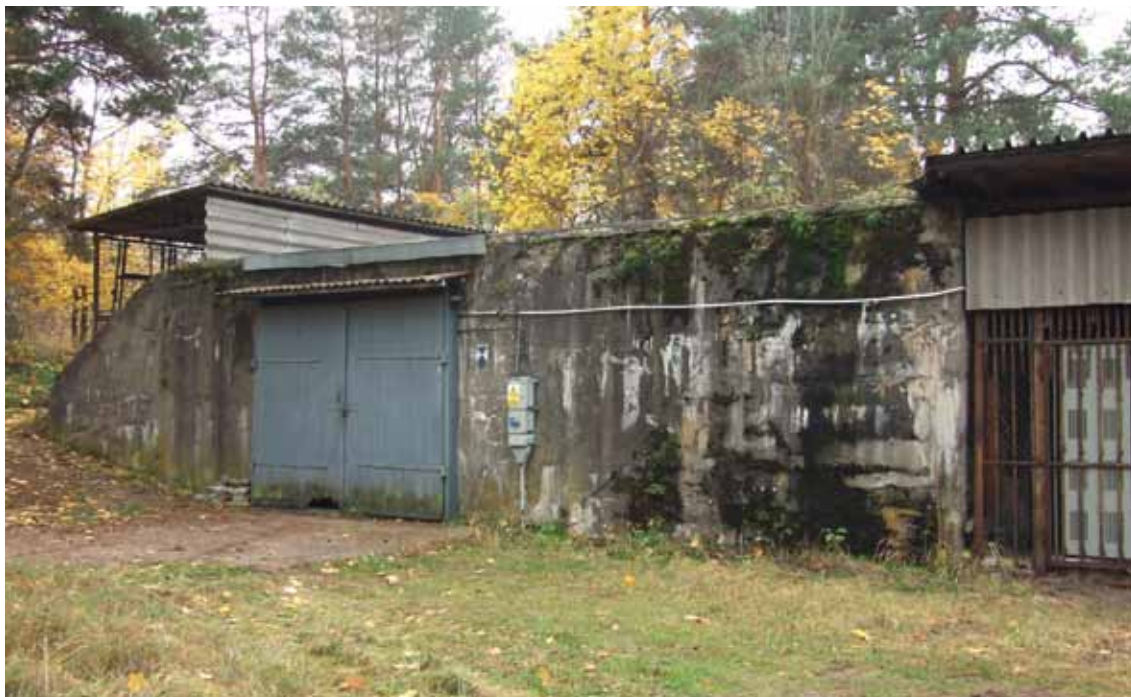
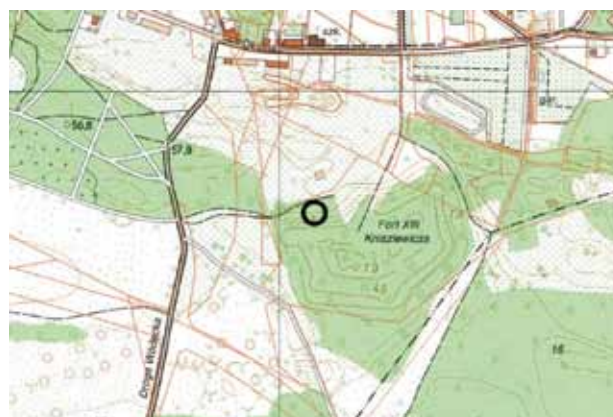
TRADYTOR T-14

bardzo dobry: schron zachowany w całości, z lewej strony skrócony orylon; we wnętrzu zachowane ściany działowe; nasyp zniwelowany na prawym skrzydle.
Doprowadzona instalacja elektryczna.

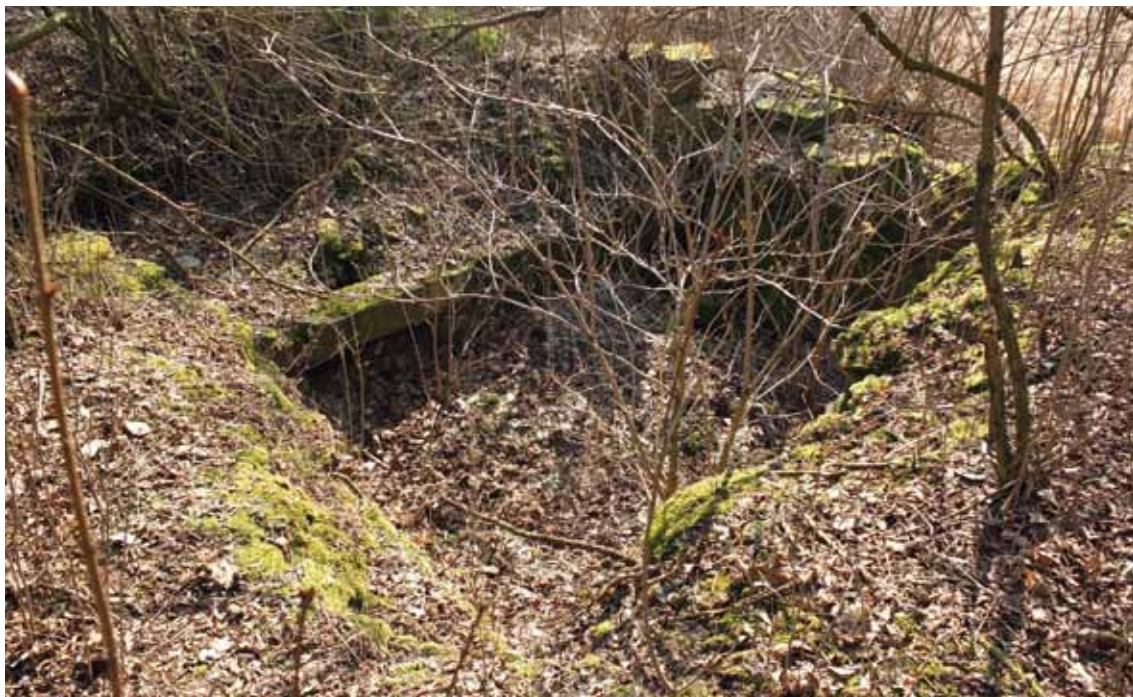
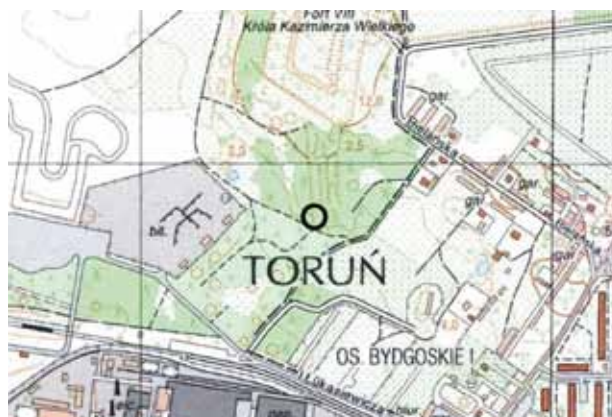
TRADYTOR CKM (TRADYTOR BRONI MASZYNOWEJ)

ruina: obiekt wysadzony; zachowane ściany obwodowe z dwoma strzelnicami i orylnem, strop zrzucony do wnętrza izby bojowej; nasyp rozrzucony.

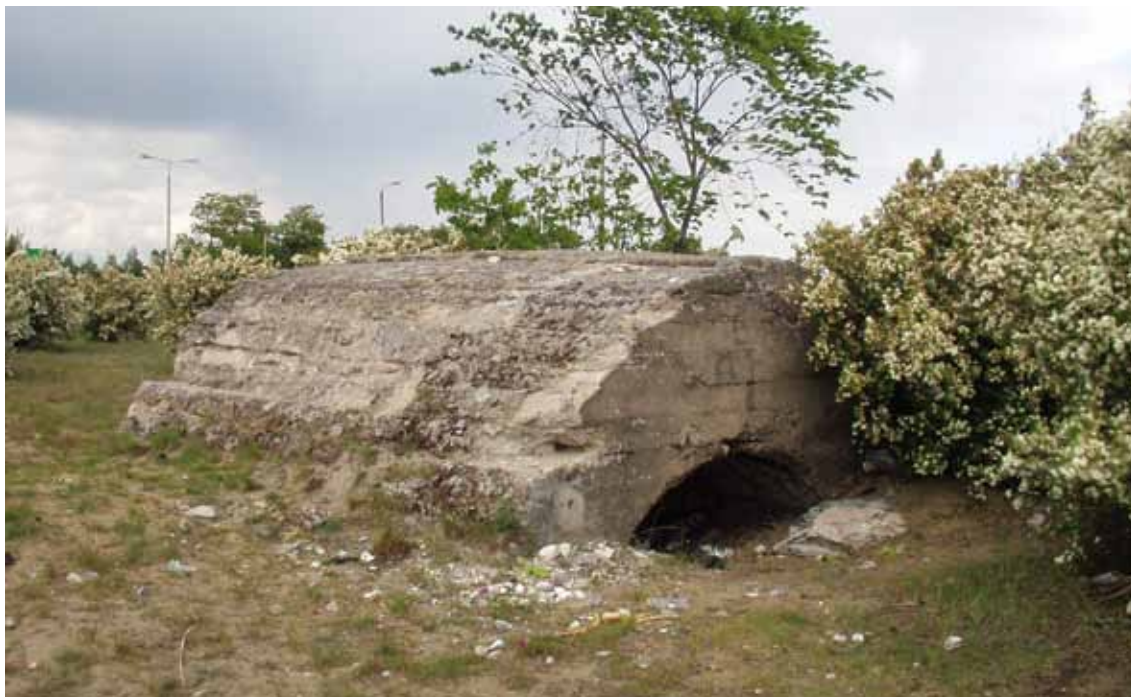
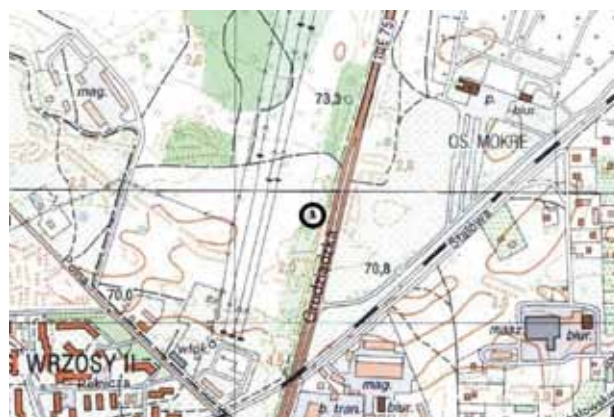
SCHRON WARTOWNIA

NUMER DOK:	nie istniał	NUMER OC:	brak
ROK BUDOWY:	1914	MODERNIZACJE:	–
WPIS DO REJESTRU ZABYTEKÓW:	–	GPS:	53°2'28.6235"N 18°36'50.299"E
ADRES:	ul. Polna (nowy odcinek) / ul. Grudziądzka	UŻYTKOWANIE:	pustostan
WŁAŚCICIEL DZIAŁKI:	Gmina Miasta Toruń		
STAN ZACHOWANIA:	zły: zachowana betonowa płyta detonacyjna, brak blachy falistej.

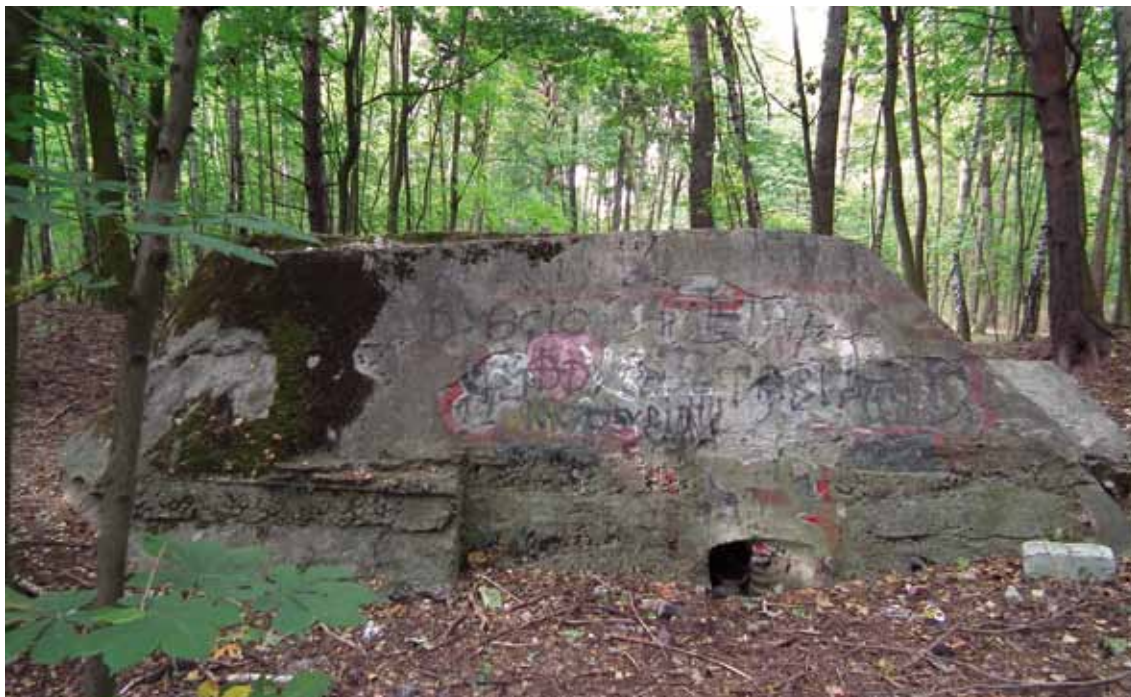
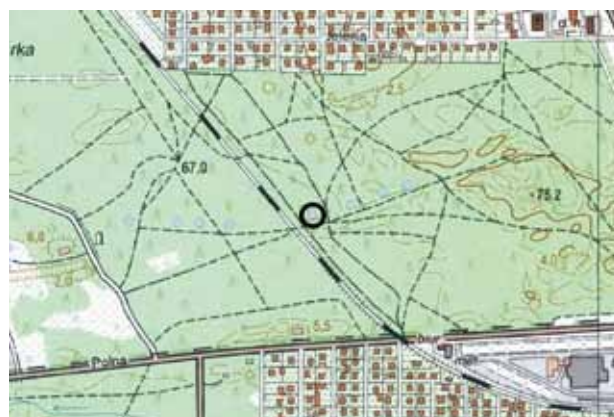
SCHRON ŁĄCZNOŚCI

UŻYTKOWANIE: ruina

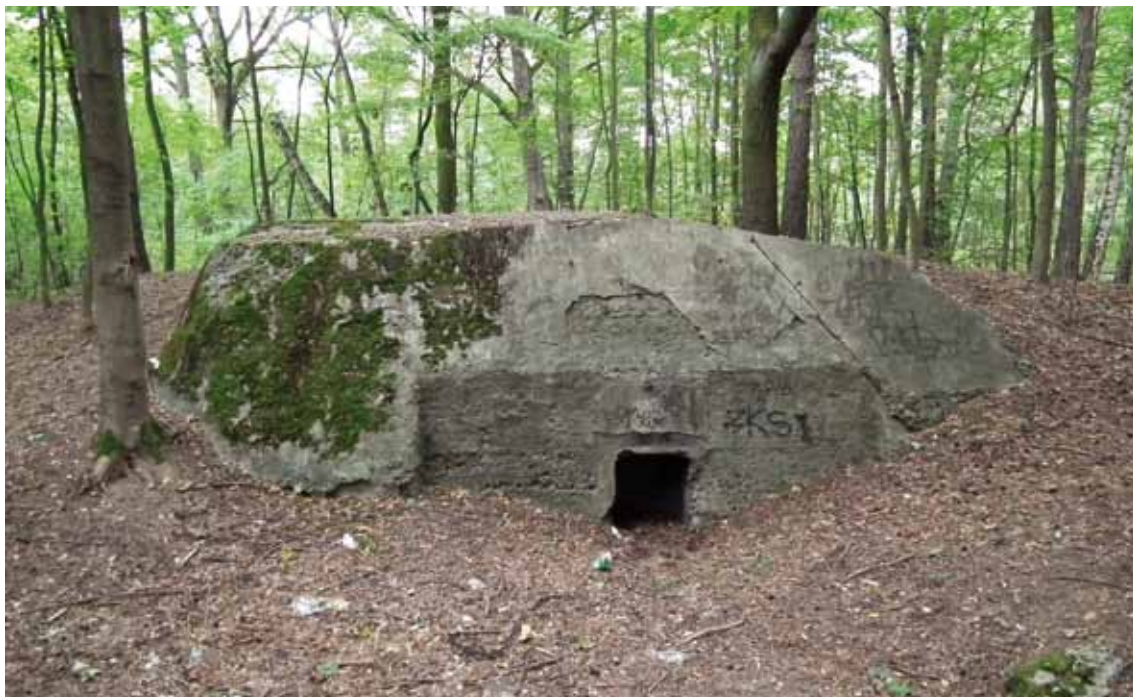
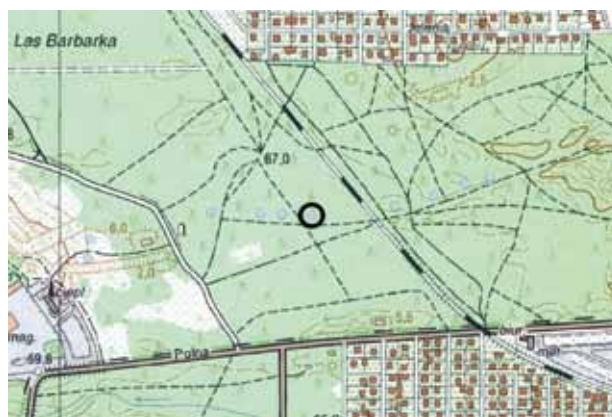
SCHRON – OSŁONA STUDNI (WSCHODNI)

średni: zachowane ściany obwodowe i strop, wewnątrz zaśmieczone; nasyp osunięty, częściowo znielowany.

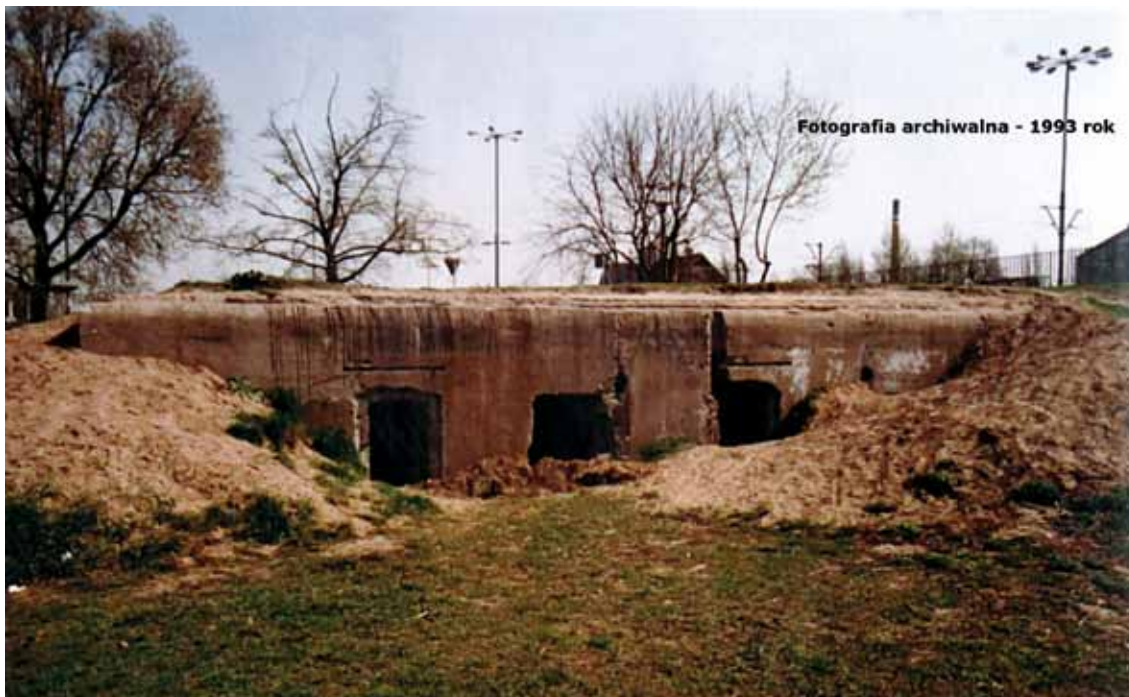
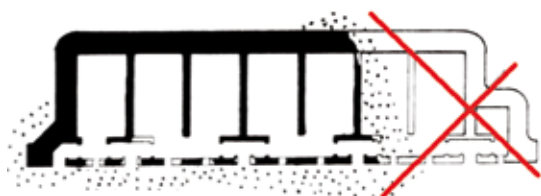
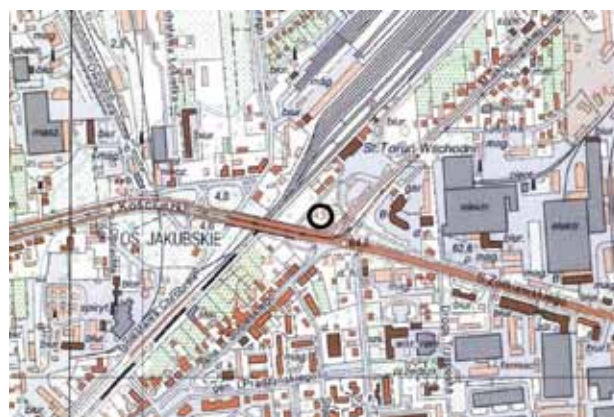
SCHRON OSŁONA STUDNI (ZACHODNI)

UŻYTKOWANIE: pustostan

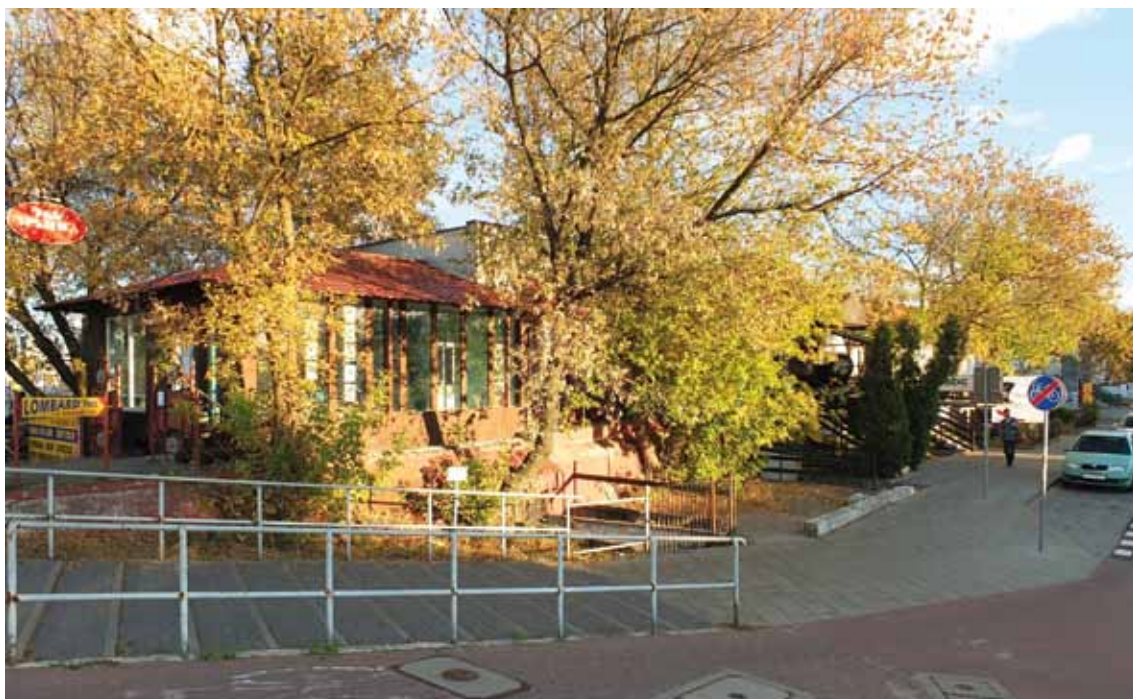
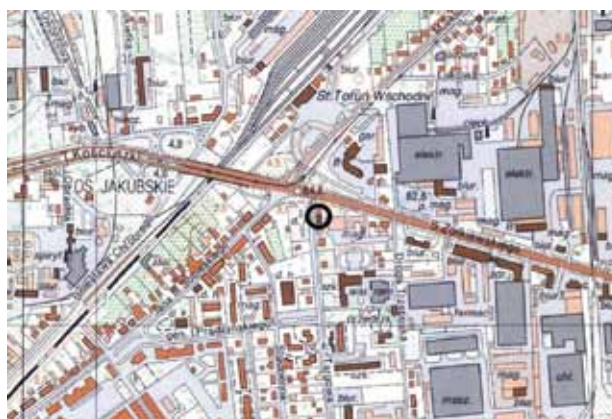
SCHRON ODCINKOWY TARGOWA I (GRUPA II – 1)

średni: z 7 komór zachowane 5 (brak skrajnych prawych); wewnątrz zdewastowane, zasypane śmieciami; brak blachy falistej.

Schron zasypano w 2004 roku podczas modernizacji Wiaduktu Kościuszki.

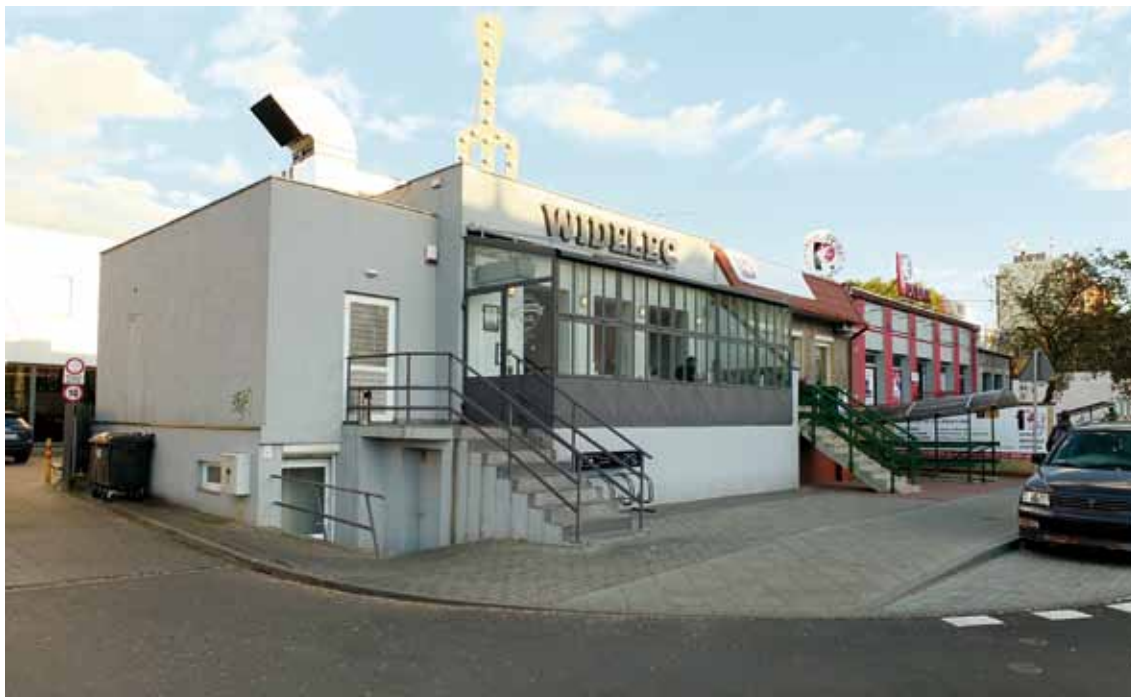
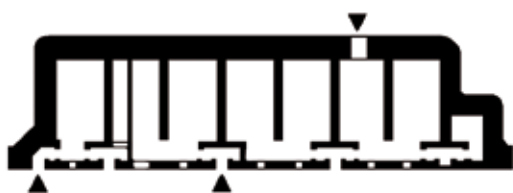
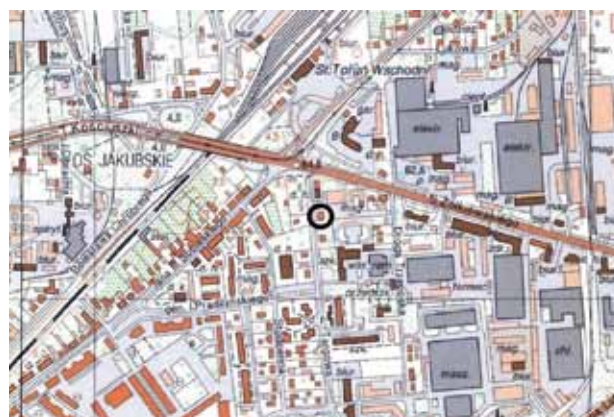
SCHRON ODCINKOWY TARGOWA II (GRUPA II – 2)

dobry: schron stanowi podpiwniczenie znajdującego się na nim pawilonu handlowego; elewacja wtórnie otynkowana; wewnątrz w niektórych komorach zachowana blacha falista; nasyp usunięty. Doprowadzona instalacja elektryczna.

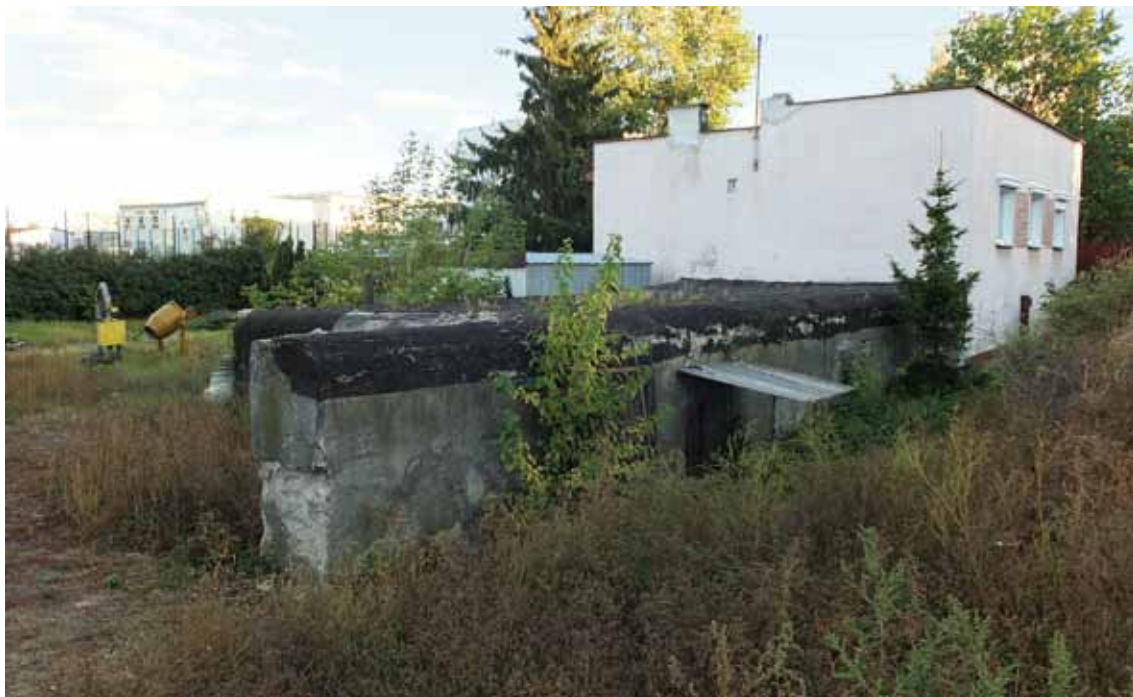
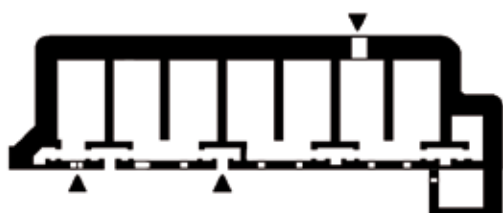
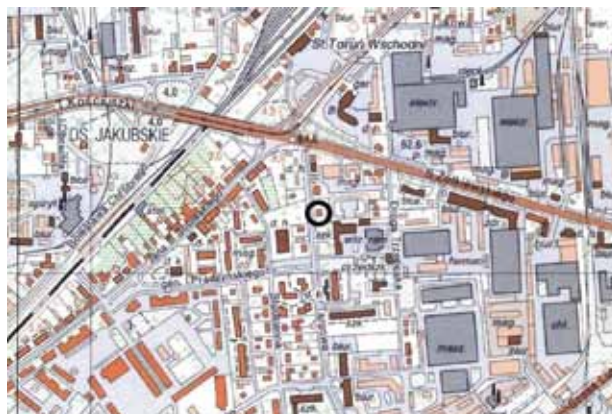
SCHRON ODCINKOWY TARGOWA III (GRUPA II – 3)

dobry: schron stanowi podpiwniczenie znajdującego się na nim pawilonu, lewe skrzydło całkowicie zamurowane, w prawej części w ścianie czołowej przebite wtórne wyjście na podwórze; wewnątrz – brak danych; nasyp usunięty.

Doprowadzona instalacja elektryczna.

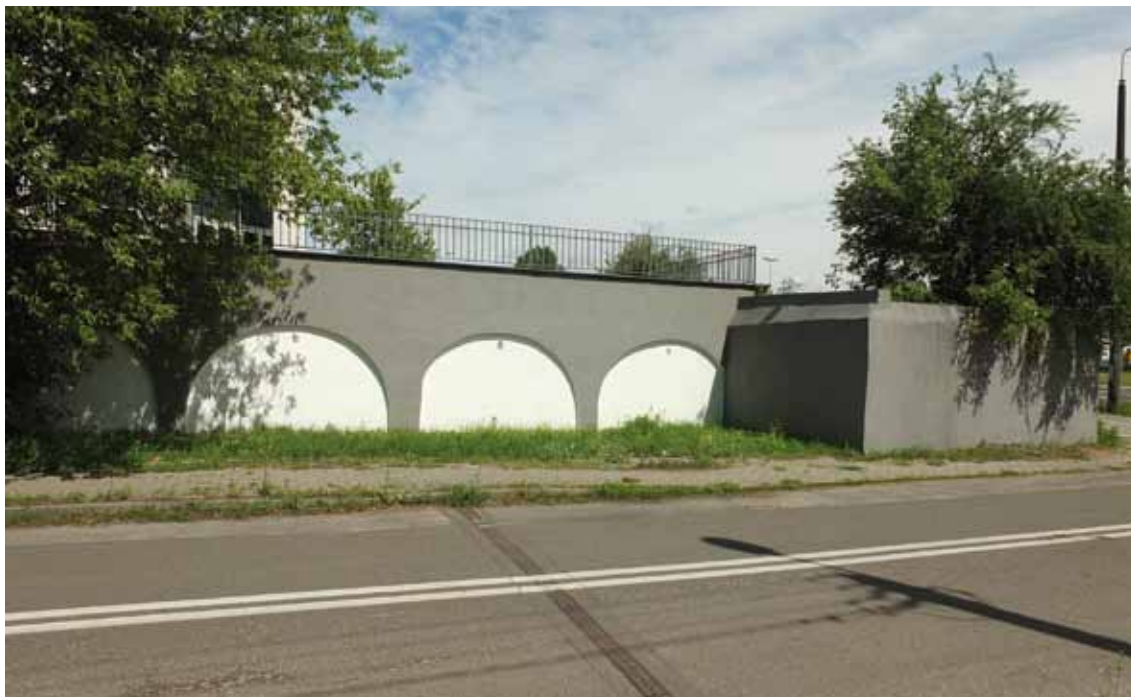
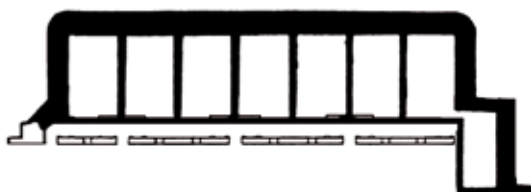
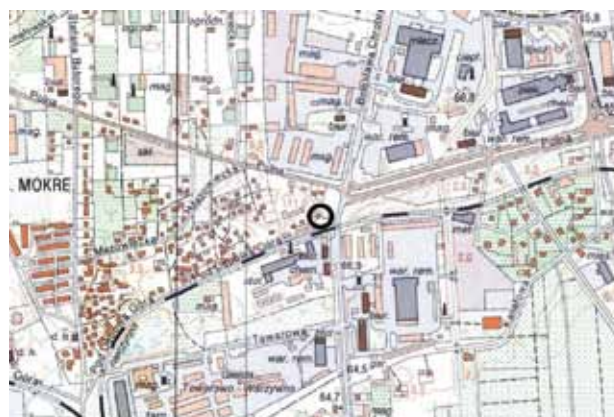
SCHRON ODCINKOWY TARGOWA IV (GRUPA II – 4)

dobry: na prawej części schronu wzniesiony jednokondygnacyjny budynek mieszkalny; zamurowana większość otworów drzwiowych i okiennych, w prawej części pod budynkiem mieszkalnym przebite wtórne wejście w ścianie czołowej; nasyp usunięty.

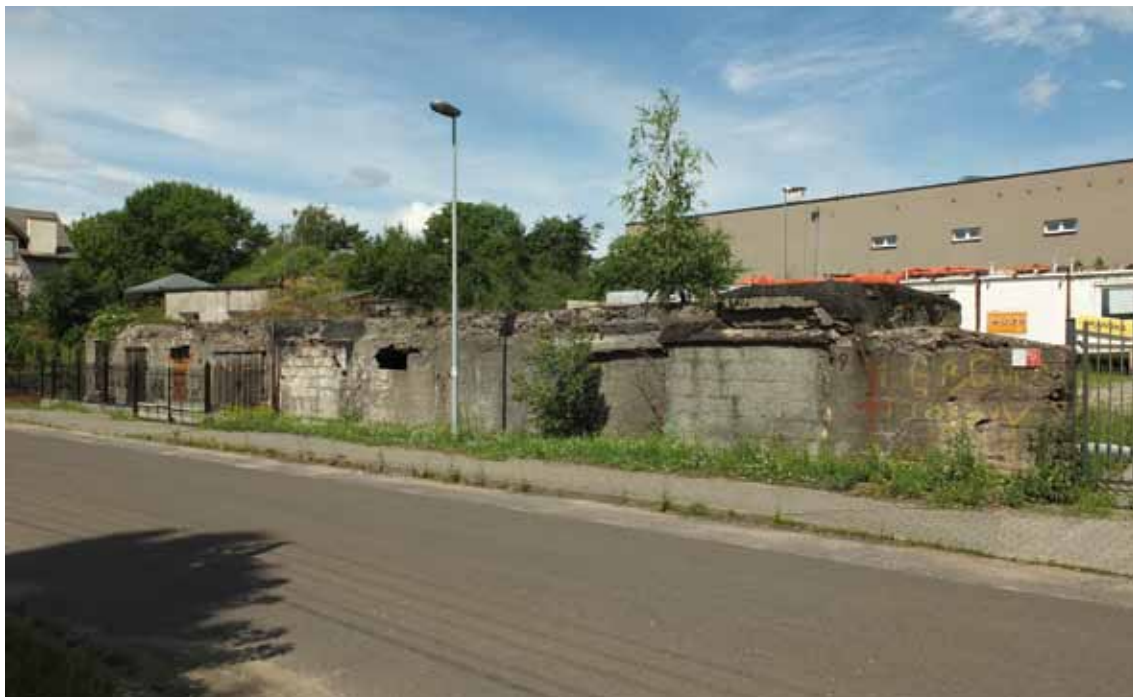
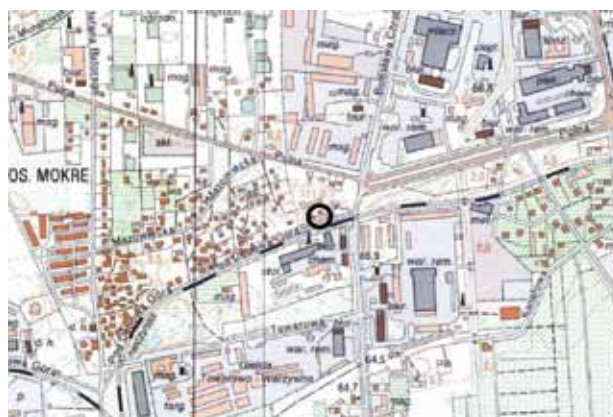
SCHRON ODCINKOWY POD DĘBOWĄ GÓRĄ I (GRUPA III – 1)

średni: wyburzona ściana tylna, na linii komór wtórne zamurowanie z zaakcentowanymi wnękami komór, latryna zamurowana; nasyp usunięty – od czoła parking na wtórnym podwyższeniu.

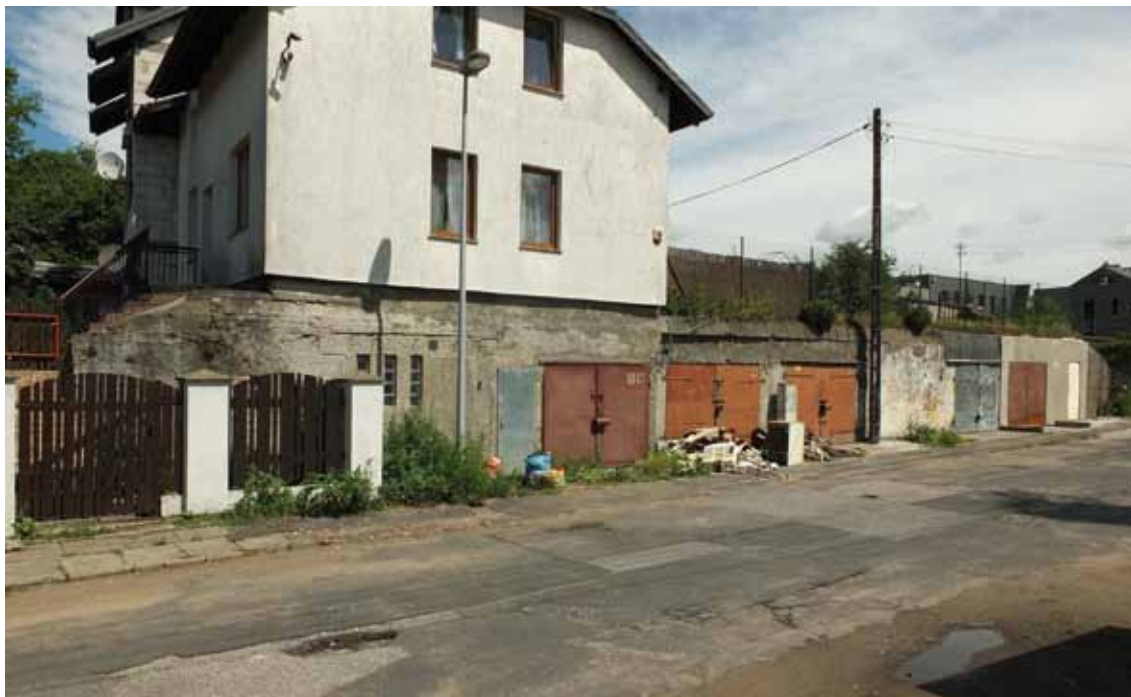
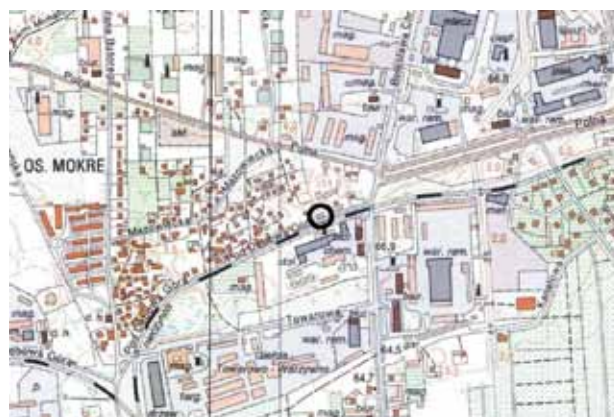
SCHRON ODCINKOWY POD DĘBOWĄ GÓRĄ II (GRUPA III – 2)

średni: wyburzona ściana tylna; w linii komór wtórne przemurowania, lewa część zaadaptowana na garaż, prawa nieużytkowana; nasyp usunięty.

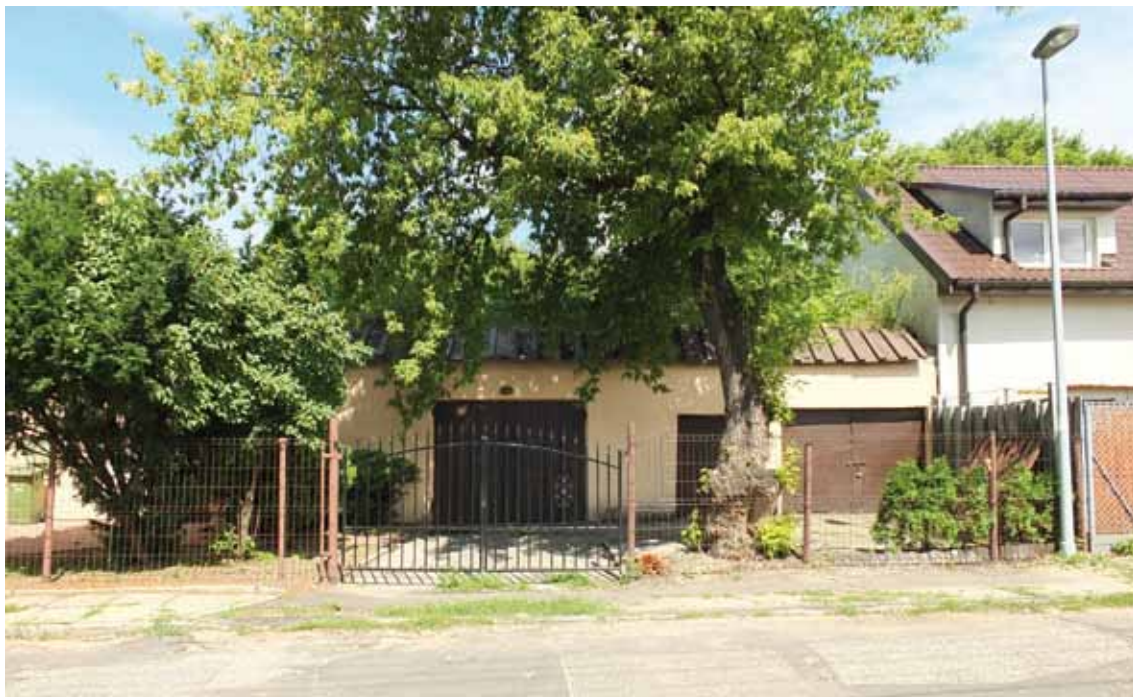
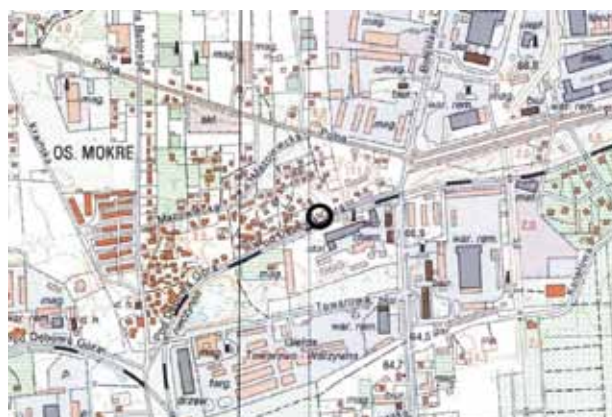
SCHRON ODCINKOWY POD DĘBOWĄ GÓRĄ III (GRUPA III – 3)

średni: na lewej części schronu wzniesiono dwukondygnacyjny budynek mieszkalny; ściana tylna przemurowana, wstawione wtórne bramy garażowe w osiach komór; nasyp usunięty.

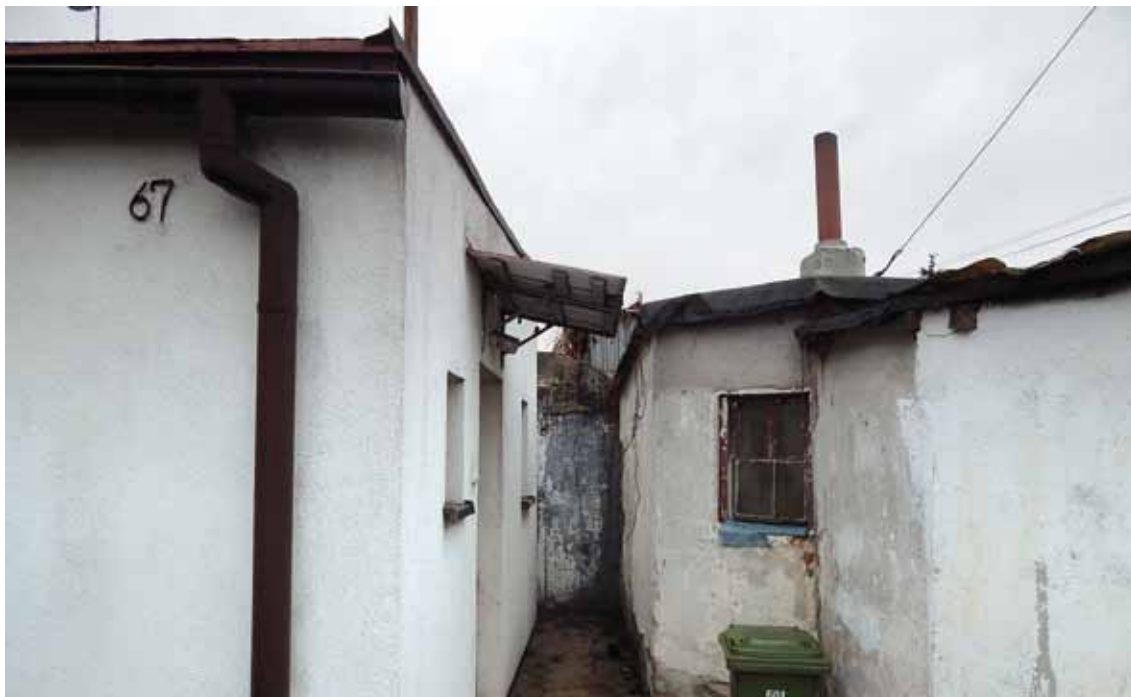
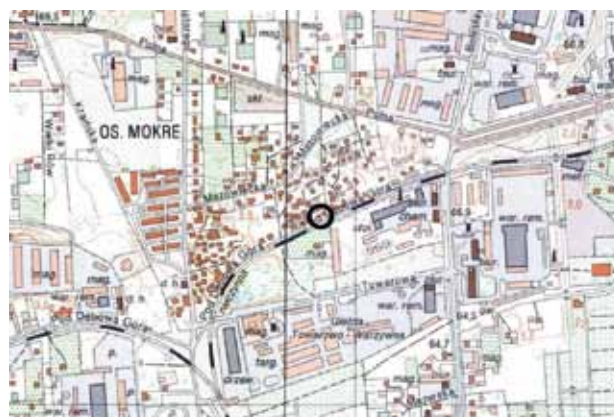
SCHRON ODCINKOWY POD DĘBOWĄ GÓRĄ IV (GRUPA III – 4)

średni: w prawą część schronu wbudowany budynek mieszkalny, lewa zaadaptowana na garaże; elewacja wtórnie otynkowana; nasyp usunięty.
