SPOŁECZNY RAPORT
NA TEMAT STANU

Twierdzy Toruń

Toruń 2016
Towarzystwo Opieki nad Zabytkami Oddział w Toruniu

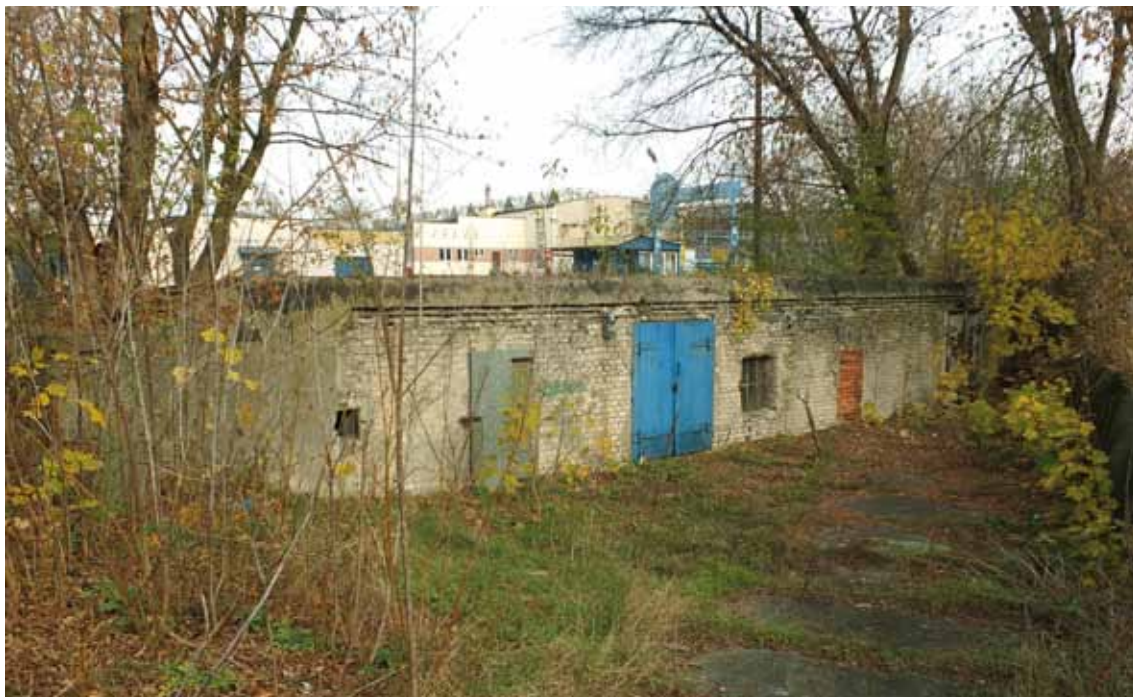
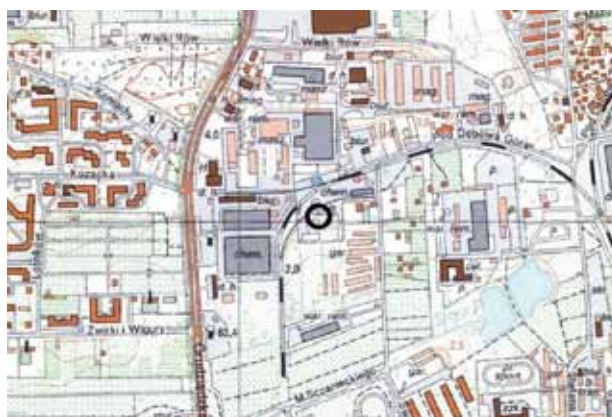
SCHRON ODCINKOWY POD DĘBOWĄ GÓRĄ V (GRUPA III – 5)

NUMER DOK:	1312	NUMERY OC:	brak
ROK BUDOWY:	1914	MODERNIZACJE:	–
WPIS DO REJESTRU ZABYTEKÓW:	–		
ADRES:	Pod Dębową Górą 67–69	GPS:	53°2'3.3151"N 18°37'33.6356"E
WŁAŚCICIEL DZIAŁKI:	własność osób fizycznych	UŻYTKOWANIE:	brak danych
STAN ZACHOWANIA:	zły: schron całkowicie zabudowany domem mieszkalnym i budynkiem gospodarczym; nasyp usunięty.

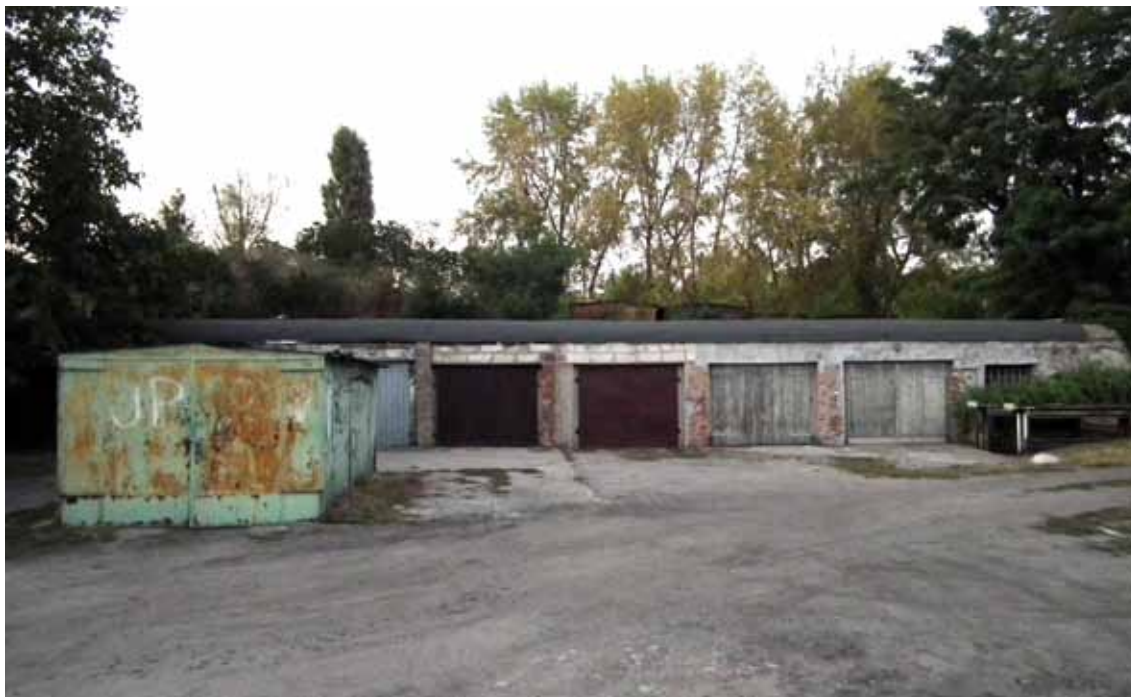
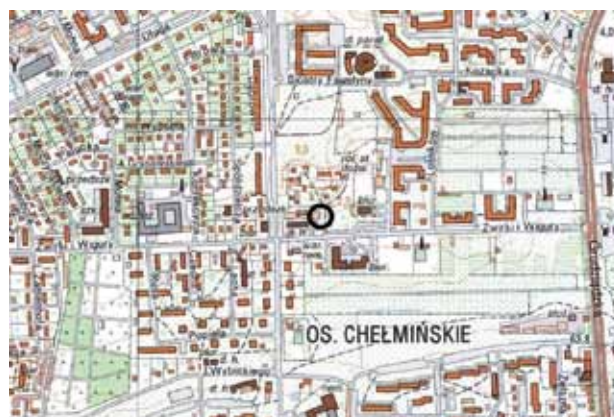
SCHRON ODCINKOWY „SPOMASZ” I (GRUPA IV – 1)

bardzo dobry/dobry: elewacja z cegły silikatowej, znacznie złuszczona, powiększone wejścia 2 i 4 oraz jeden otwór okienny; we wnętrzu zachowane oryginalne podziały ścian, latryna z fragmentami mis ustępowych i napisem z okresu II wojny, blacha falista zachowana w komorach I, II, III i V, w komorze III pozostałości drewnianej podłogi; nasyp usunięty na lewym skrzydle.

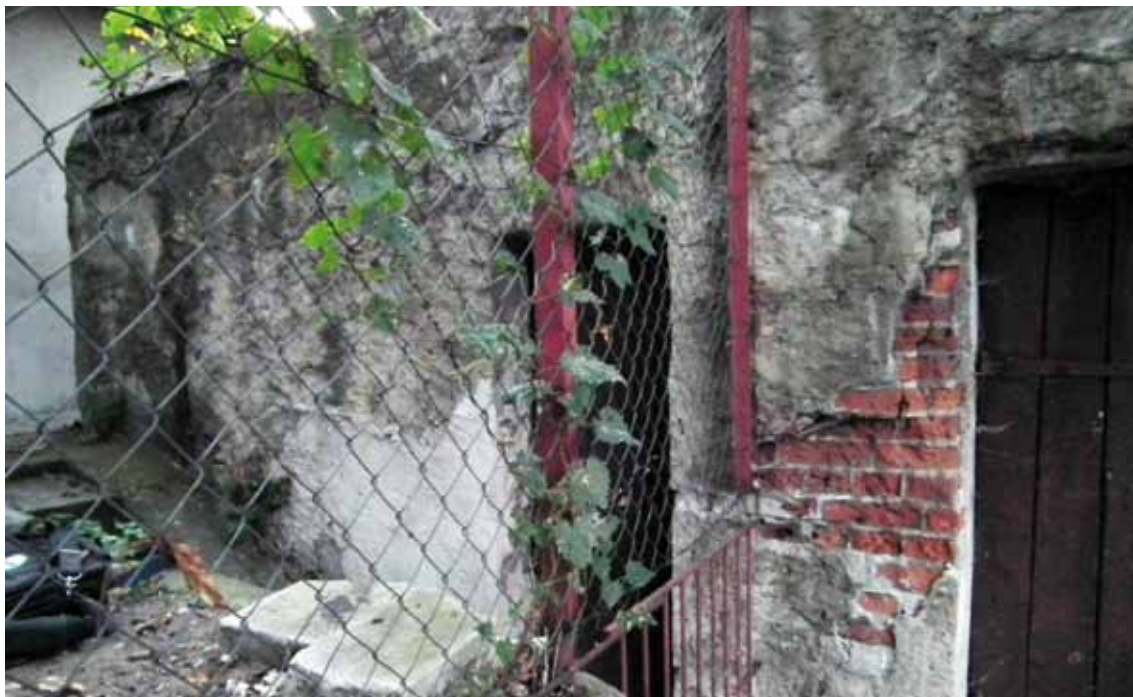
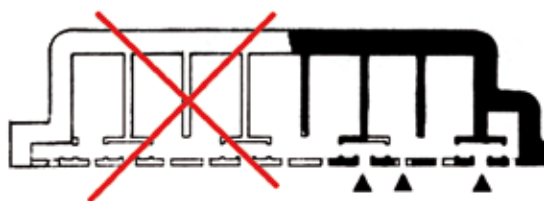
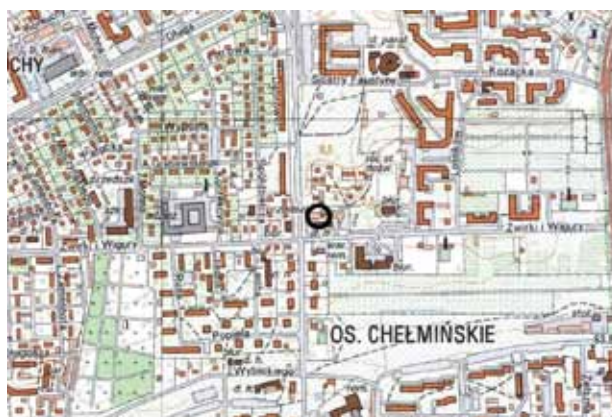
SCHRON ODCINKOWY KOZACKA I (GRUPA V – 1)

średni: elewacja przekształcona – wykute duże otwory wjazdowe w osiach komór, pierwotny układ tylko przy krawędzi lewego skrzydła; nasyp usunięty.

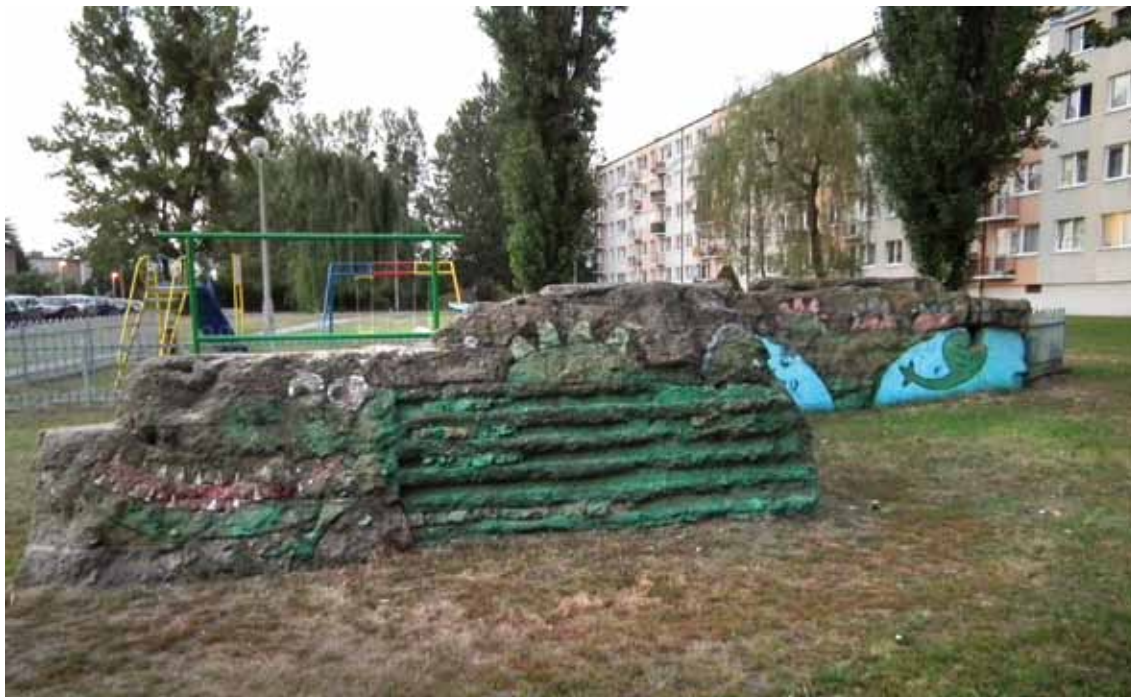
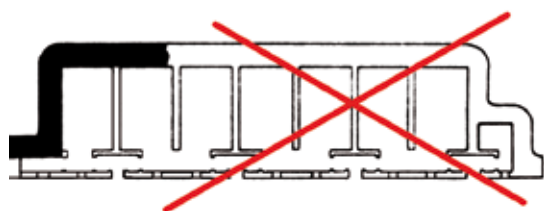
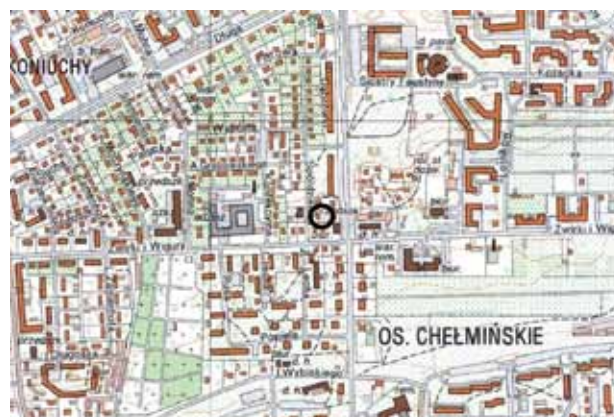
SCHRON ODCINKOWY KOZACKA II (GRUPA V – 1)

średni/zły: lewe skrzydło wyburzone pod ulicę Legionów, z prawej strony trzy komory zaadaptowane na komórki lokatorskie; nasyp usunięty.

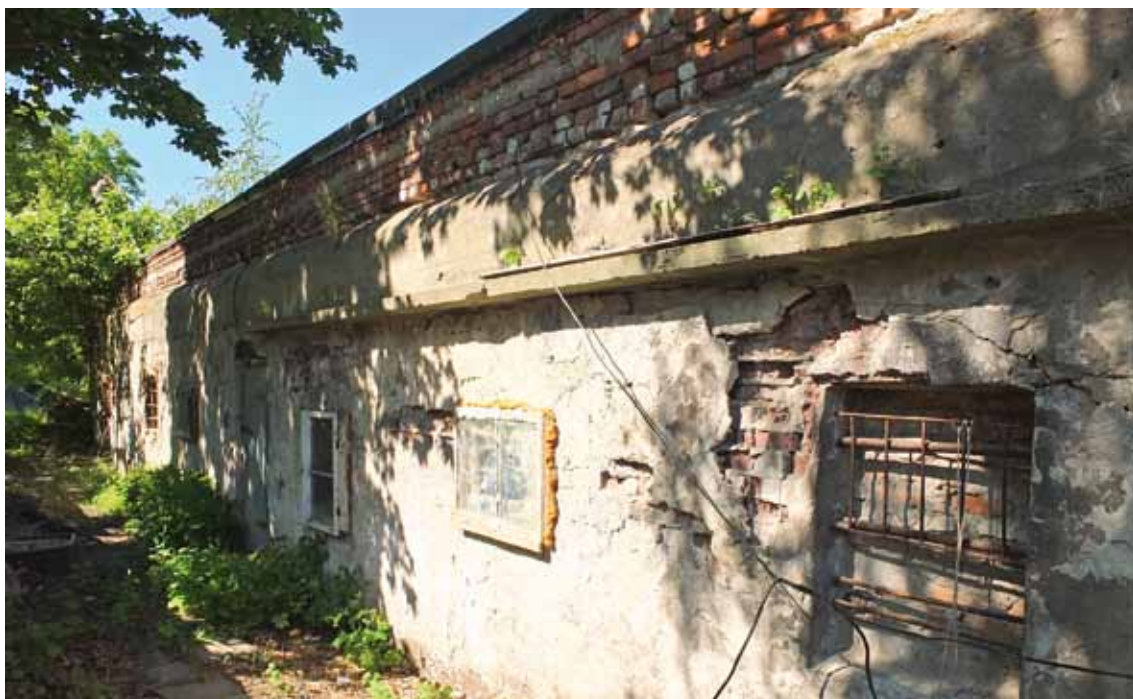
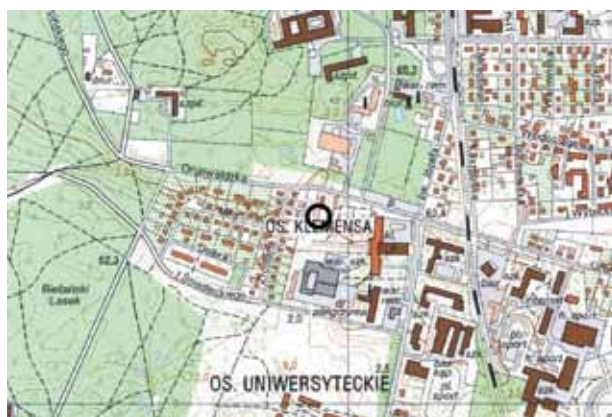
SCHRON ODCINKOWY KOZACKA III (GRUPA V – 3)

ruina: zachowany fragment ściany czołowej lewego skrzydła – zaadaptowany na element placu zabaw dla dzieci; nasyp usunięty.

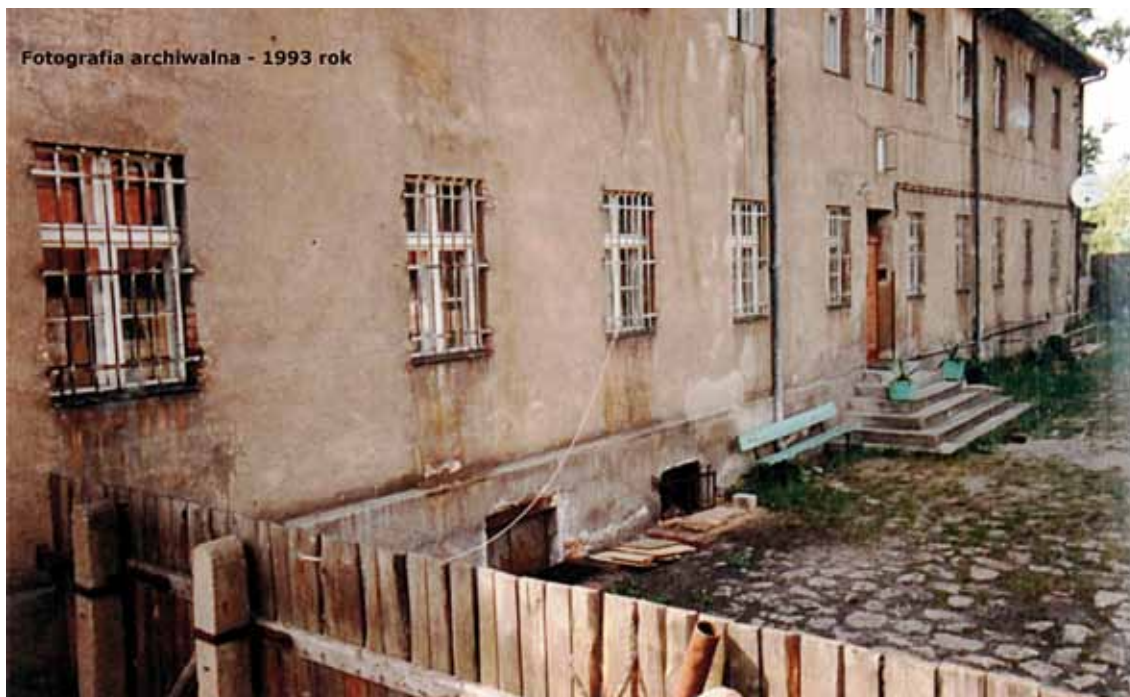
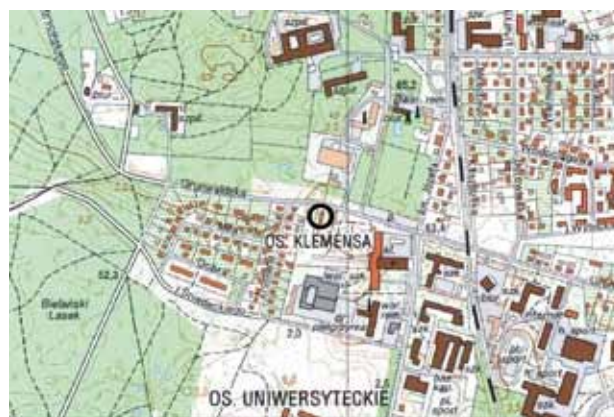
SCHRON ODCINKOWY GRUNWALDZKA II (GRUPA VI – 2)

dobry: na schronie nadbudowano dom zakonny; wewnątrz zaadaptowane na piwnice, elewacja wtórnie otynkowana, otwory okienne powiększone, wybity wtórny otwór w lewym skraju ściany czołowej; nasyp usunięty.

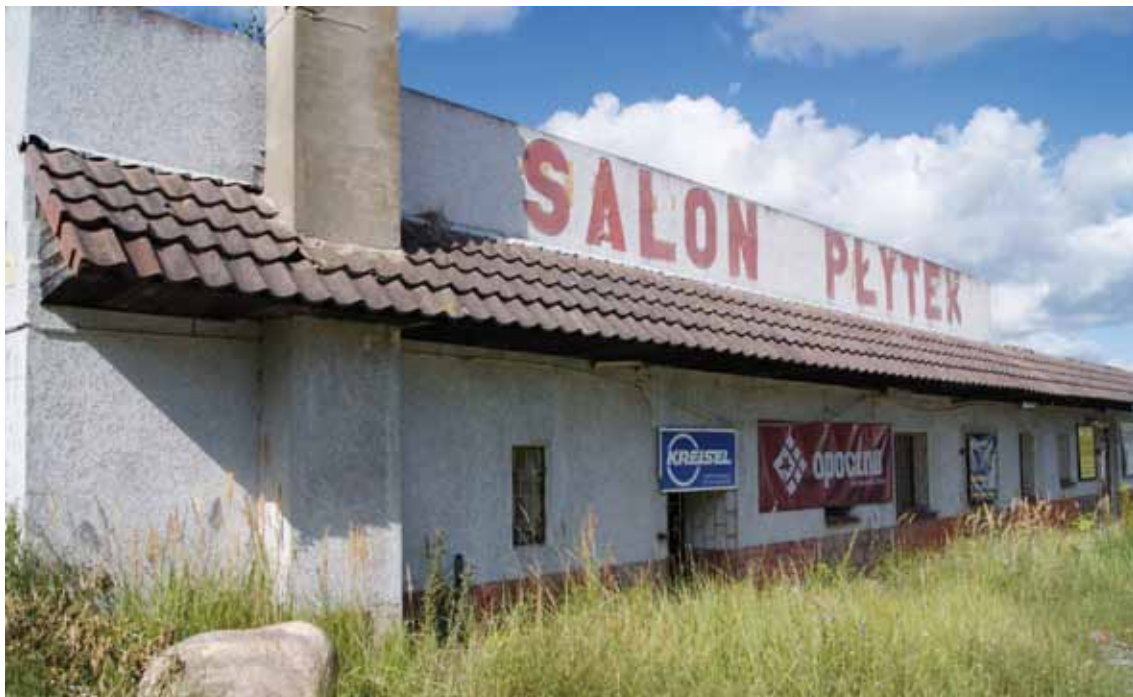
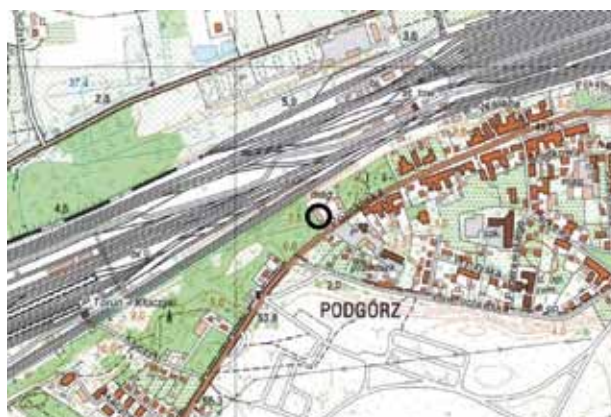
SCHRON ODCINKOWY POZNAŃSKA (GRUPA VIII – 1)

średni: obiekt silnie przekształcony; wtórne otwory wejściowe i okna; wewnątrz przebudowane, na lewym skrzydle ściany czołowej przebite wyprowadzenie komina; wewnątrz zaadaptowane na sklep, brak blachy falistej; nasyp usunięty.

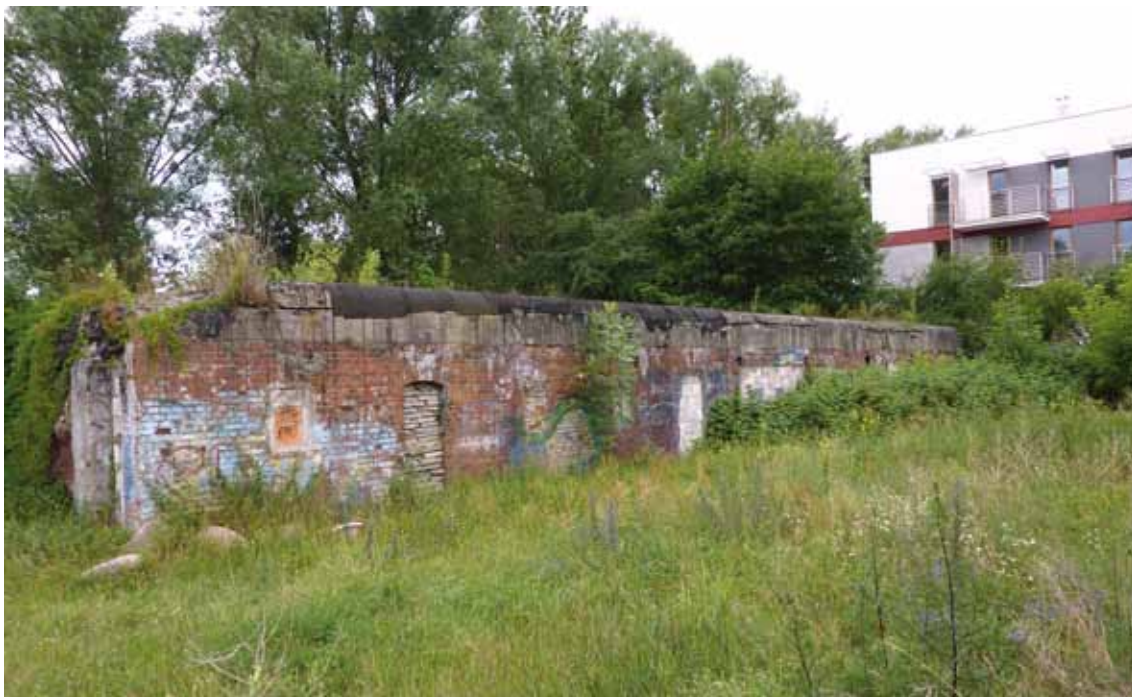
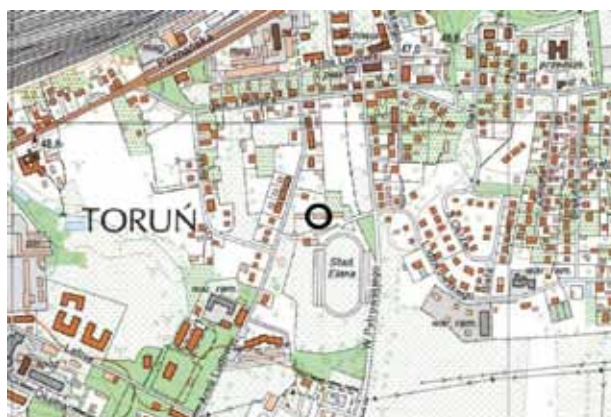
SCHRON ODCINKOWY ARMII LUDOWEJ II (GRUPA IX – 2)

średni: ściana frontowa z wtórnymi przebiciami; we wnętrzu wyburzone niektóre ściany międzykomorowe, przekucia ściany czołowej; nasyp usunięty.

Schron zamurowany w 2014 roku – obecnie dostępny poprzez duży otwór w prawej części ściany czołowej.

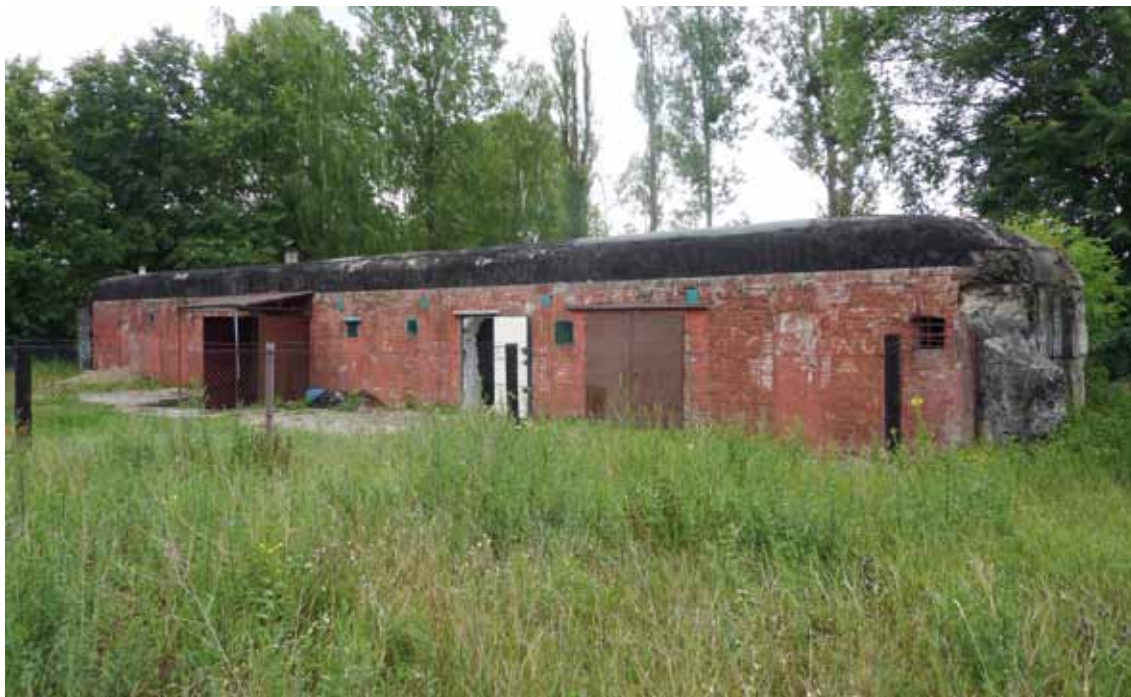
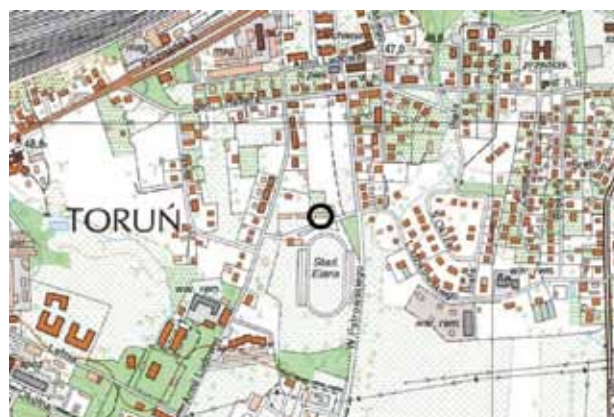
SCHRON ODCINKOWY ARMII LUDOWEJ III (GRUPA IX – 3)

dobry: powiększone otwory wejściowe w osiach komór II i VI, pozostałe (za wyjątkiem jednego) zamurowane, otwory okienne nieznacznie przemurowane; we wnętrzu usunięte ścianki działowe komór II i VI, pozostałe zaadaptowane na cele działalności gospodarczej; brak blachy falistej; nasyp usunięty.

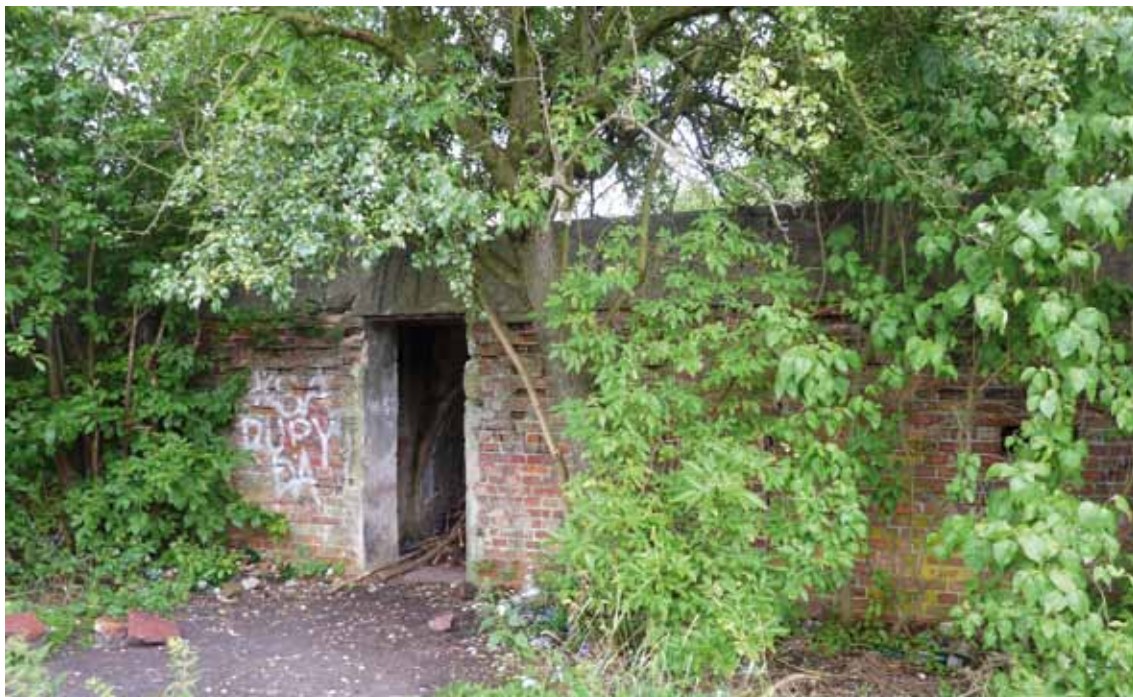
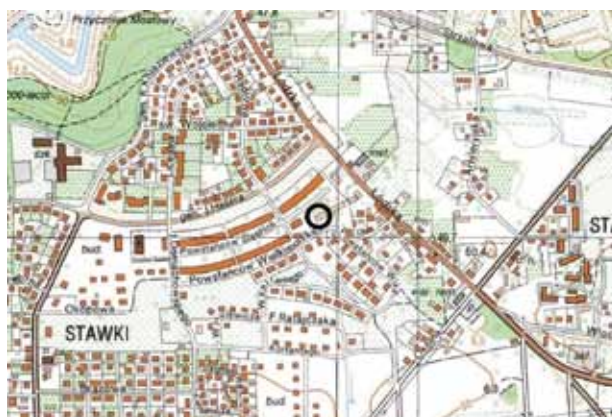
SCHRON ODCINKOWY ŁÓDZKA I (GRUPA X – 1)

dobry: zamurwane niektóre otwory wejściowe; wnętrze komór zaśmiecone; blacha falista w pięciu komorach; nasyp usunięty.

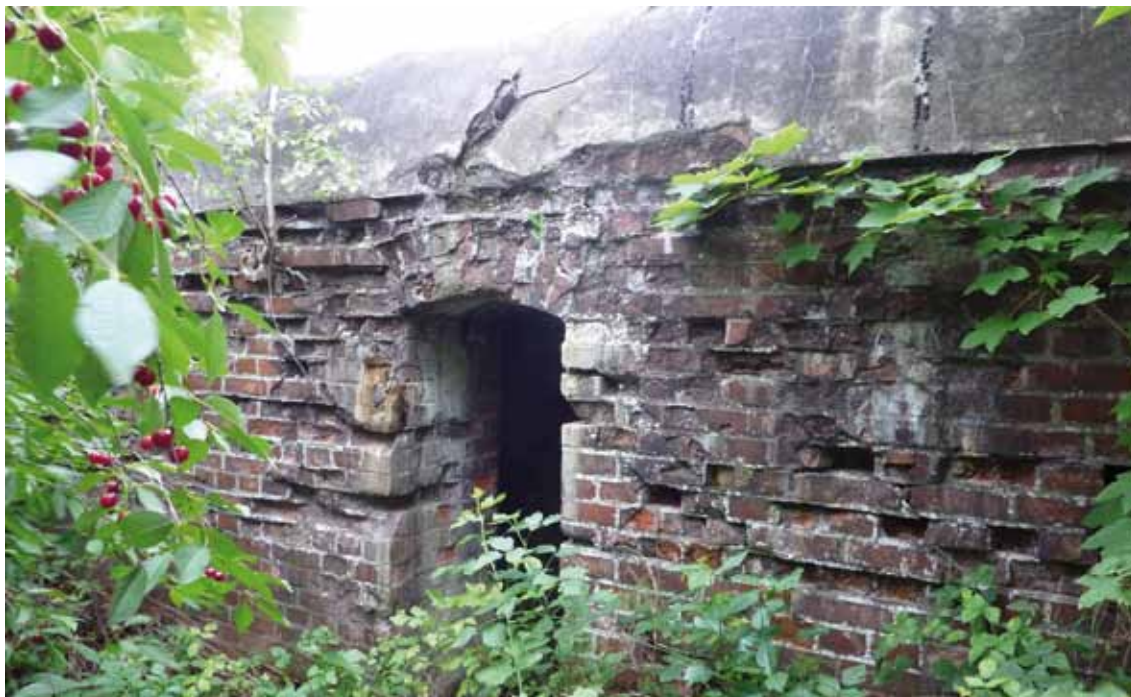
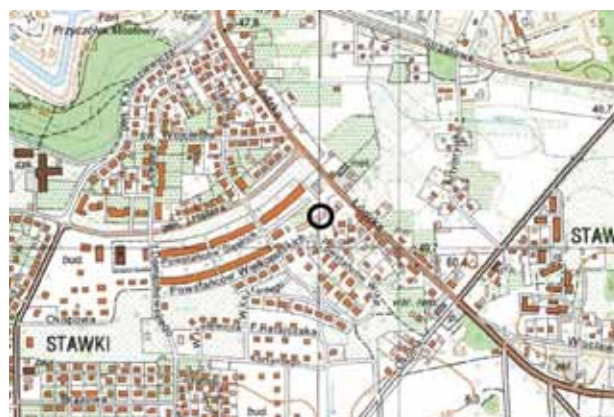
SCHRON ODCINKOWY ŁÓDZKA II (GRUPA X – 2)

dobry: zamurowane niektóre otwory wejściowe; wewnątrz zaśmiecone; blacha falista w jednej komorze; nasyp usunięty.

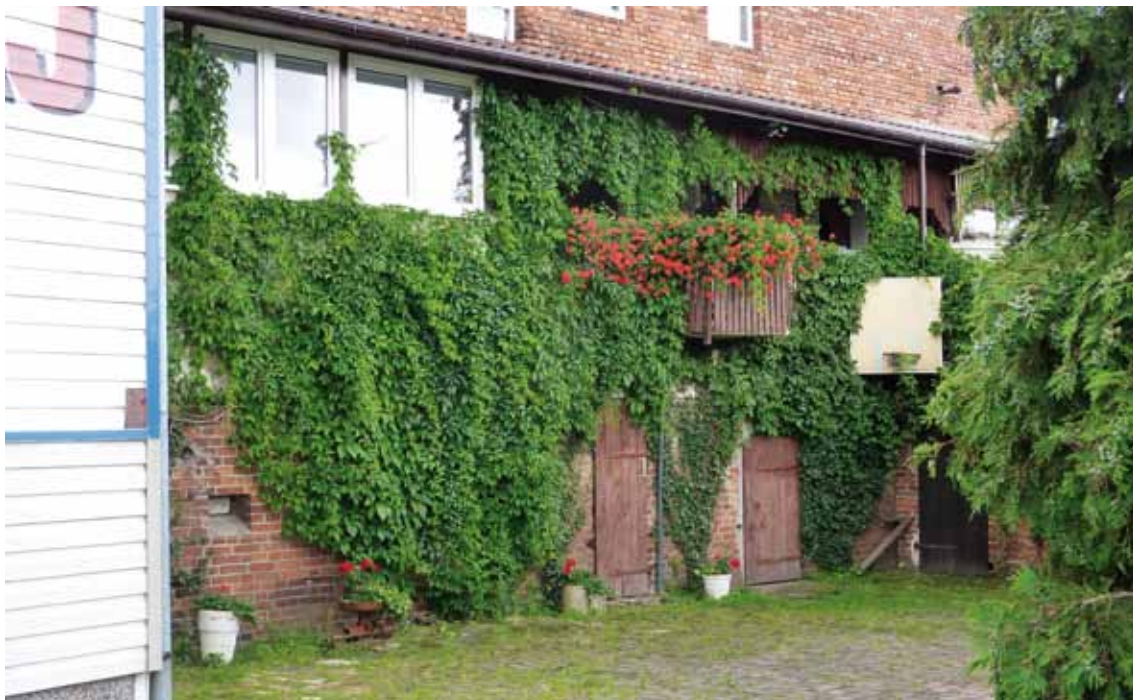
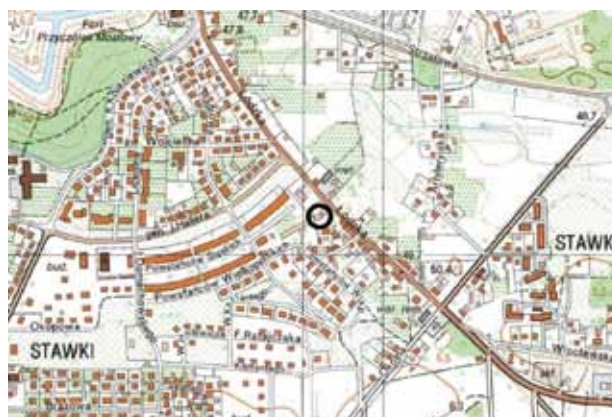
SCHRON ODCINKOWY ŁÓDZKA III (GRUPA X – 3)

dobry: na lewym skrzydle nadbudowany dwukondygnacyjny dom mieszkalny, latryna prawego skrzydła usunięta; elewacja w dobrym stanie, wtórne drzwi deskowo-listwowe; wnętrze – brak danych; nasyp usunięty.

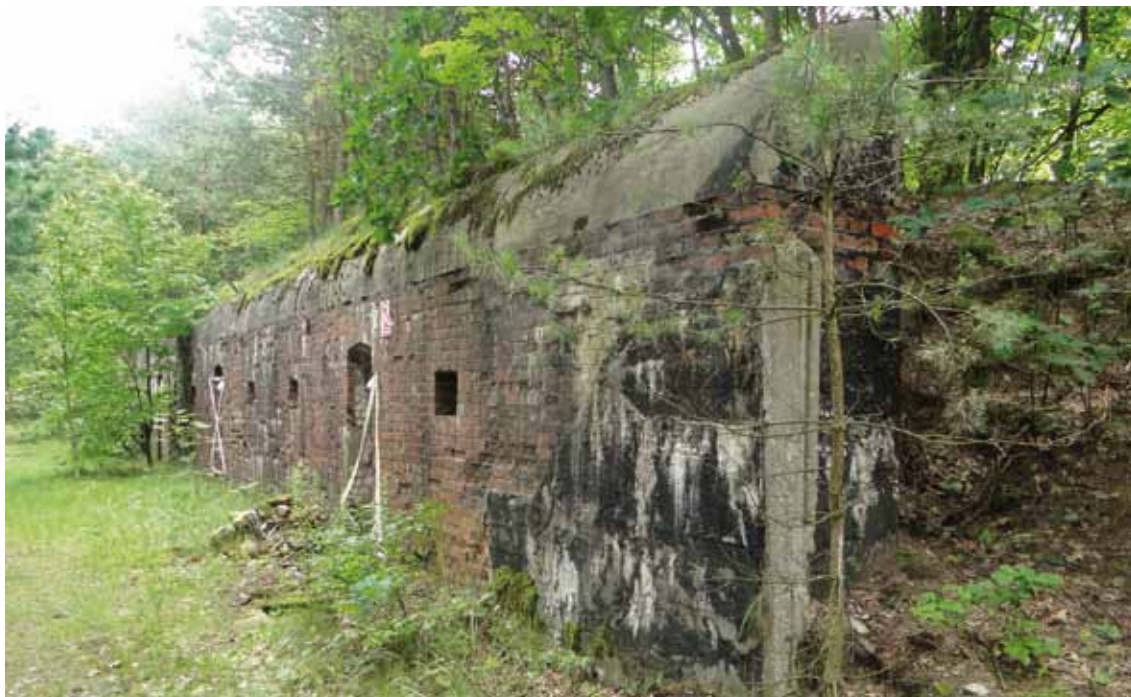
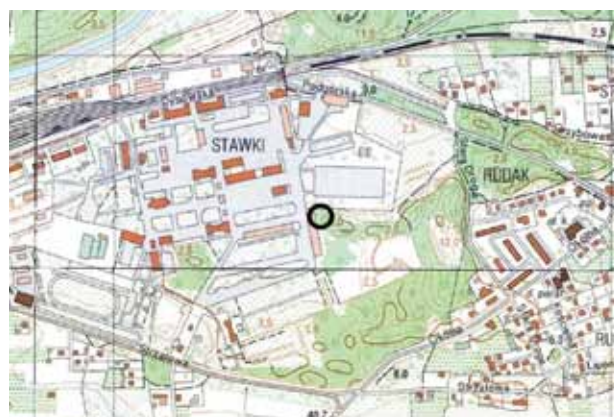
SCHRON ODCINKOWY PODGÓRSKA I (GRUPA XI – 1)

bardzo dobry/dobry: miejscowe uszkodzenia lica ścian, zachowany oryginalny układ otworów drzwiowych i okiennych, pęknięcia stropu; zachowane niektóre elementy wyposażenia, brak blachy falistej i skrzydeł drzwiowych; polskie napisy wartowników na elewacji; nasyp częściowo uszkodzony.

Jeden z najlepiej zachowanych schronów rezerw odcinkowych.

Obiekt zagrożony rozbiórką (Uchwała nr 219/15 Rady Miasta Torunia – budowa drogi o szerokości 61 m [54.19 –KD(GP)] zachodzącej na lewe skrzydło schronu).

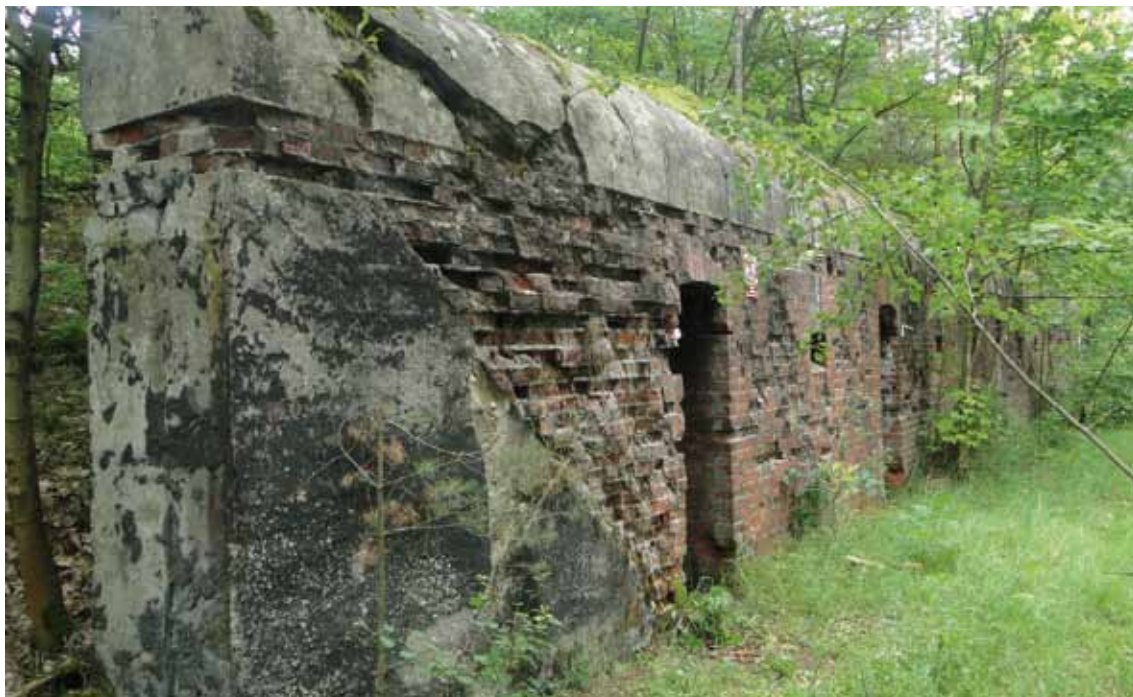
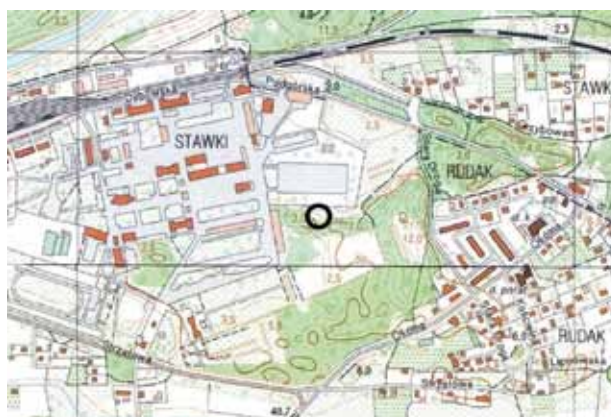
SCHRON ODCINKOWY PODGÓRSKA II (GRUPA XI – 2)

bardzo dobry/dobry: uszkodzenie lica ściany prawego skrzydła, zachowany oryginalny układ otworów drzwiowych i okiennych, pęknięcia stropu; zachowane niektóre elementy wyposażenia, brak blachy falistej i skrzydeł drzwiowych; nasyp częściowo uszkodzony, przerośnięty roślinnością.

Jeden z najlepiej zachowanych schronów rezerw odcinkowych.

Obiekt zagrożony rozbiórką (Uchwała nr 219/15 Rady Miasta Torunia – budowa drogi o szerokości 61 m [54.19–KD(GP)1] zachodzącej całkowicie na schron).

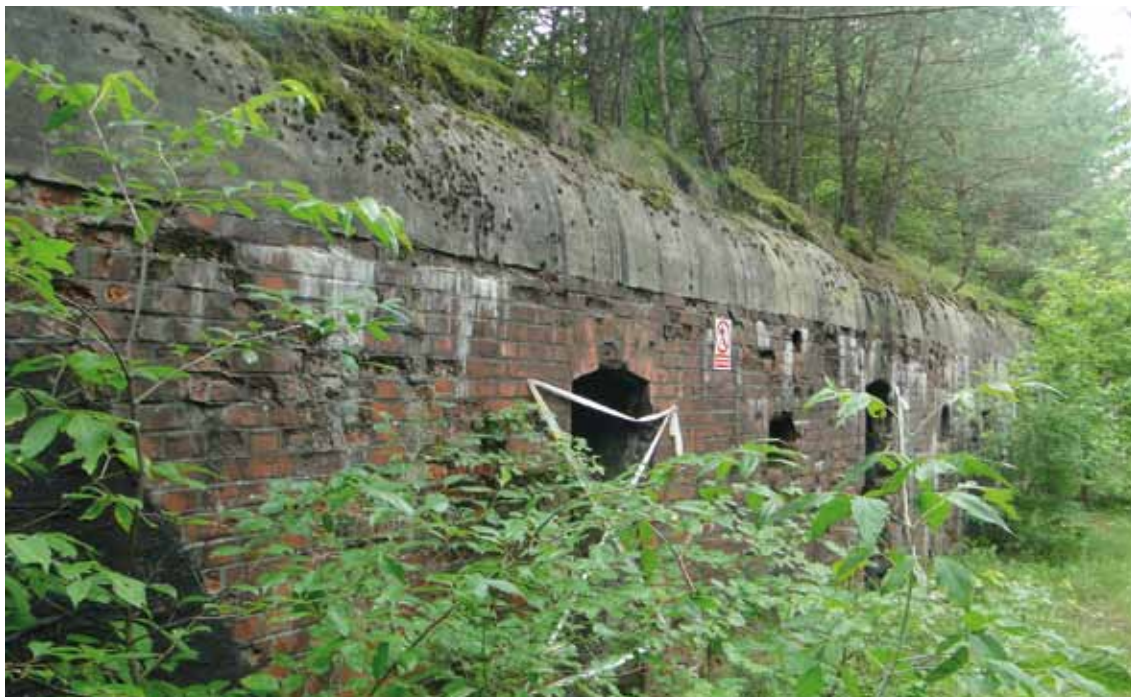
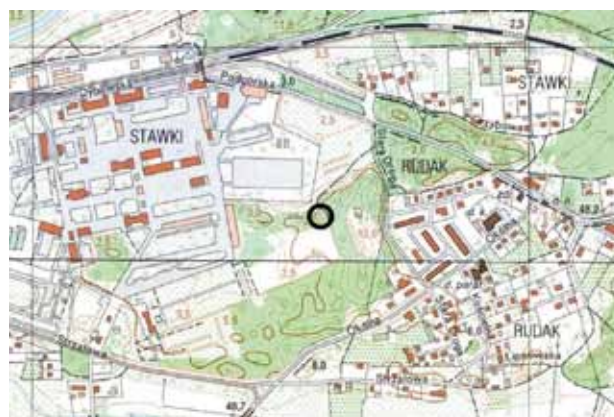
SCHRON ODCINKOWY PODGÓRSKA III (GRUPA XI – 3)

bardzo dobry/dobry: miejscowe uszkodzenia lica ścian, pęknięcia stropu, zachowany oryginalny układ otworów drzwiowych i okiennych; zachowane niektóre elementy wyposażenia, brak blachy falistej i skrzydeł drzwiowych; polskie napisy wartowników na elewacji; nasyp częściowo uszkodzony, porośnięty drzewami.

Jeden z najlepiej zachowanych schronów rezerw odcinkowych.

Obiekt zagrożony rozbiórką (Uchwała nr 219/15 Rady Miasta Torunia – budowa drogi o szerokości 61 m [54.19–KD(GP)1] zachodzącej na prawe skrzydło schronu).

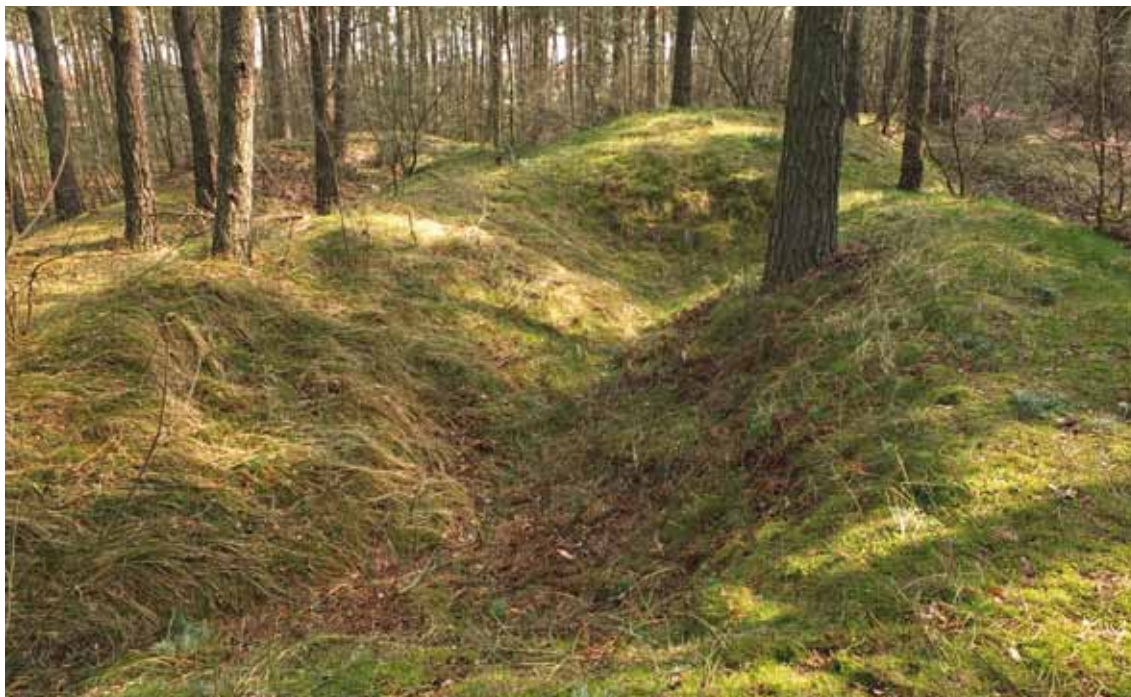
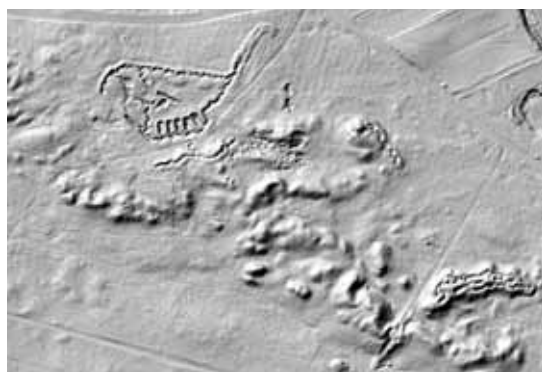
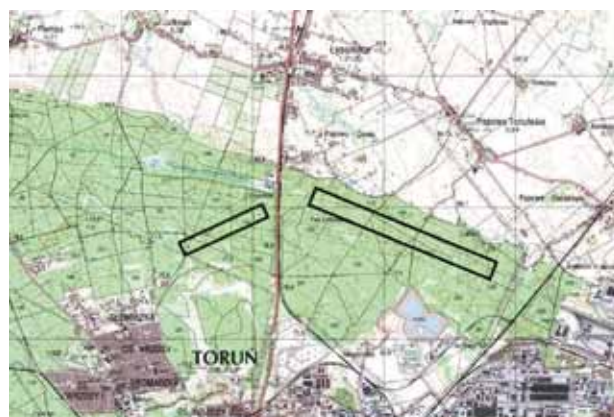
MOBILIZACYJNA POZYCJA PRZESŁANIA „PÓŁNOC” (LAS PAPOWSKI)

dobry: zachowane formy ziemne szańców piechoty, rowów dobiegowych, ziemianek i ziemnych magazynów amunicji; brak jakichkolwiek elementów pierwotnego wyposażenia; obszar pozycji porośnięty lasem mieszanym. Na zapoleu pozycji zachowane relikty sześciu ziemnych baterii artyleryjskich.

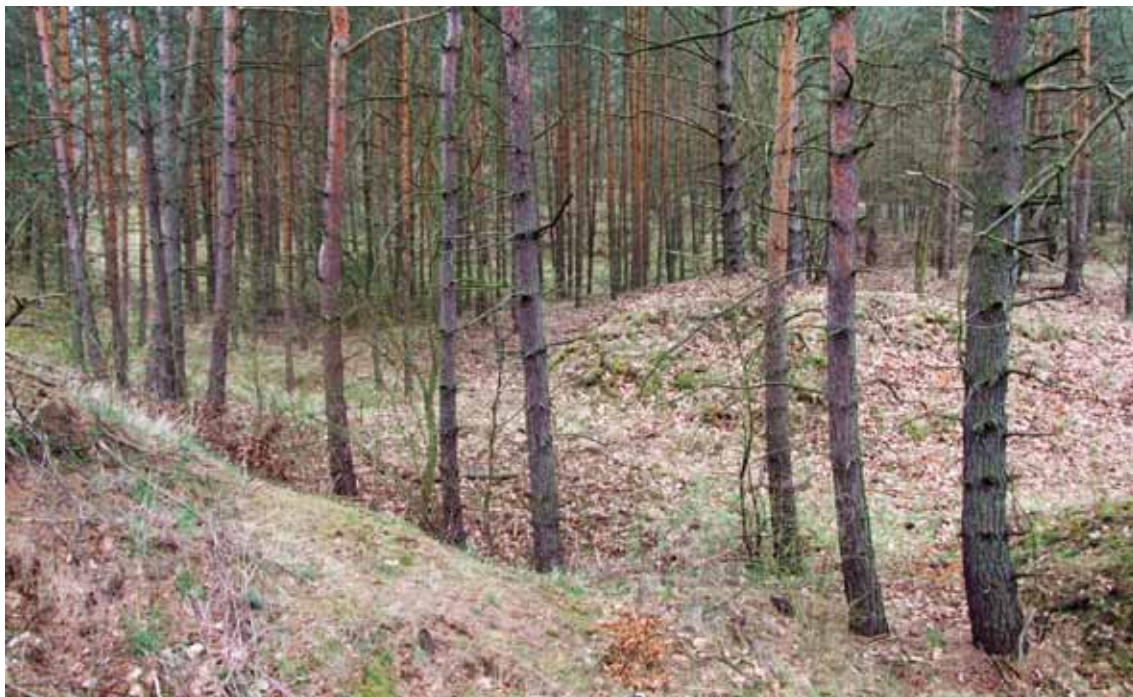
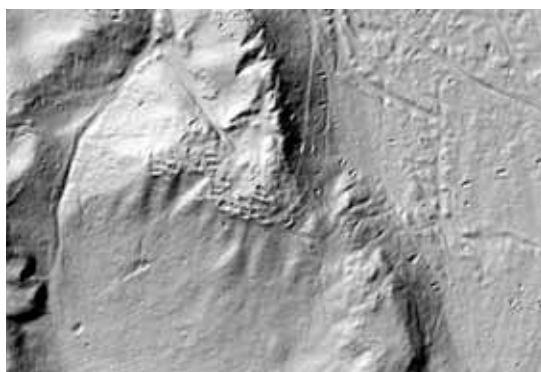
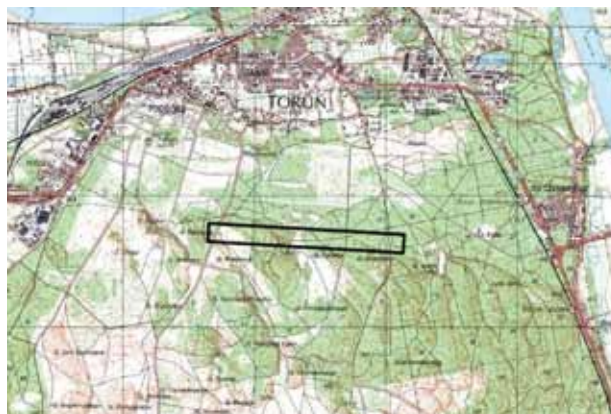
MOBILIZACYJNA POZYCJA PRZESŁANIA „POŁUDNIE” (POLIGON)

NAZWA NIEMIECKA:	brak danych	NUMER OC:	–
NAZWY INNE:	–	MODERNIZACJE:	–
NUMER DOK:	–	GPS:	52°58'6.898"N 18°37'9.843"E
ROK BUDOWY:	1914	UŻYTKOWANIE:	poligon wojskowy
WPIS DO REJESTRU ZABYTKÓW:	–		
ADRES:	na południe od fortów XII–XIII		
WŁAŚCICIEL DZIAŁKI:	Skarb Państwa		
STAN ZACHOWANIA:	zły: nasypy szanćów rozsypane – bardzo słabo czytelne w terenie, transzeje i rowy dobiegowe zasypiane, obszar pozycji porośnięty sosnowym lasem. Na bliskim zapoleu pozycji słabo czytelne relikty dwóch ziemnych baterii artyleryjskich.
