FR. MĄCZYŃSKI

D Z W O N N I C A
W R U D A W I E

1940

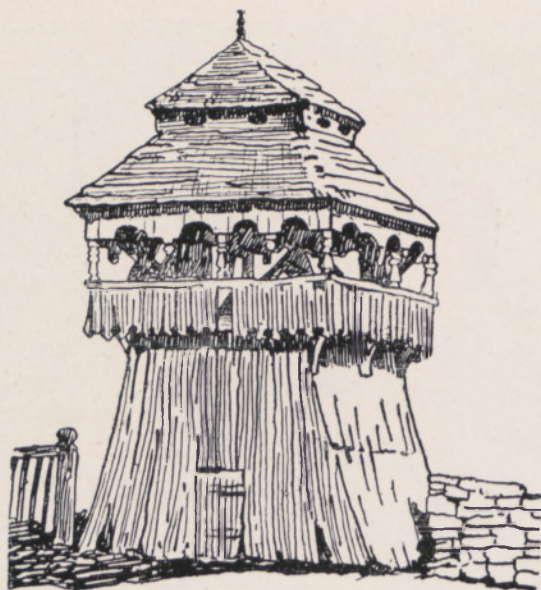
Fig. 2. Dzwonnica w Słomnikach.
Według rys. M. Wawrzeńckiego.

Z całego szeregu dzwonnice tamże uwidocznionych, szczególnie interesującą i przykładowo odpowiadającą opisowi powyżej przytoczonemu, byłaby dzwonnica w Słomnikach, zburzona około roku 1898

(fig. 2), oraz dzwonnica w Bochni z roku 1609, odrysowana przez J. Matejkę (fig. 3). Obydwie mają górne najwyższe piętro nadwieszane ze słupkami i galerią biegnącą wokoło ścian tegoż piętra, zupełnie jak w starej dębowej dzwonnicy w Rudawie.

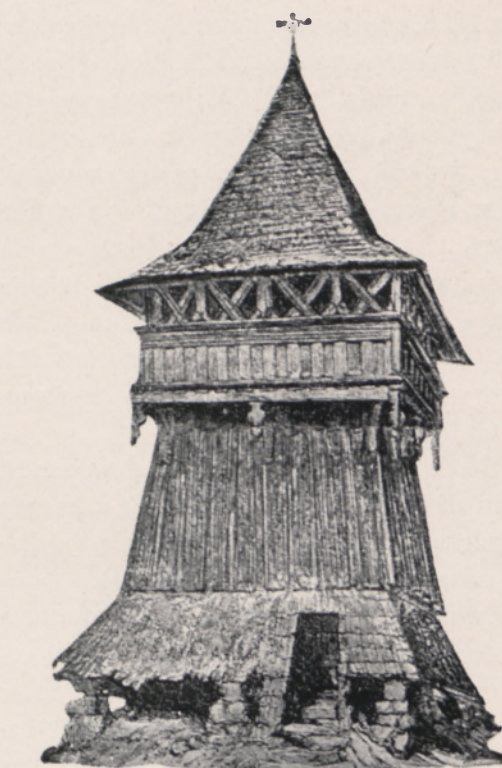
Fig. 3. Dzwonnica w Bochni.
Według rys. J. Matejki.

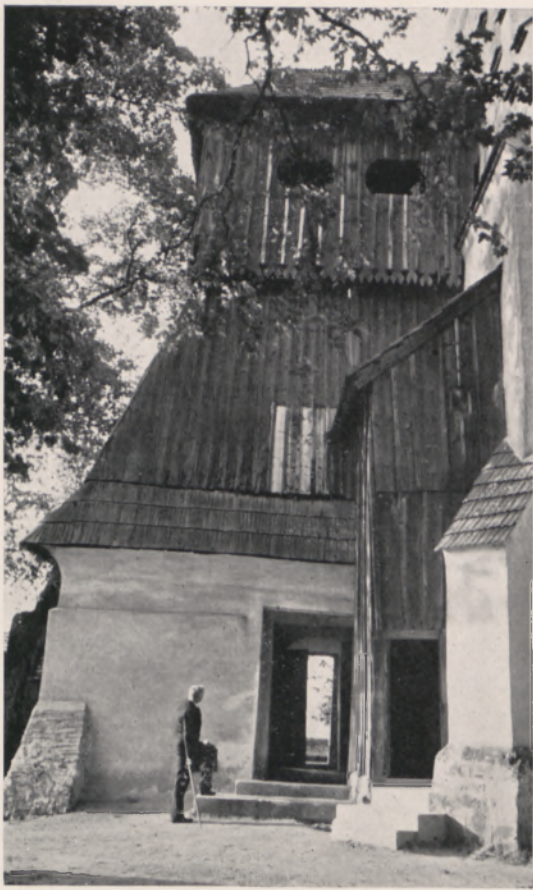
Fig. 4. Dzwonnica w Rudawie. Stan obecny.

Dzwonnica w Rudawie przedstawia typową budowę na podmurowaniu z cegły, tynkowaną. Piętro górne ma ściany pochyle drewniane, piętro zaś najwyższe ściany pionowe z dachem dwuspadowym, gontem krytym.

Całość oszalowana deskami i olistwowana, podobna jest do wielu znanych w Polsce typów (fig. 4).

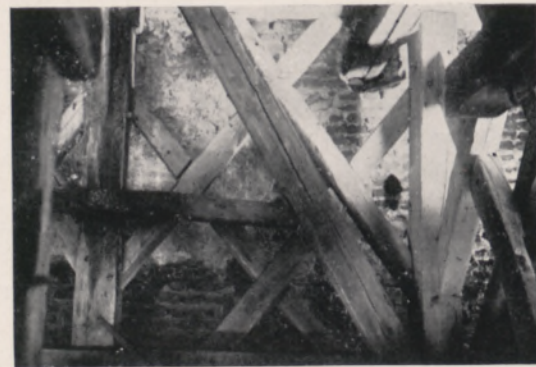
Fig. 6. Środkowe piętro dzwonnicy.

Piętro środkowe o rozmiarze w planie 3.00/3.00 m stanowią zasadniczo cztery słupy dębowe o grub. 0.30/0.30 m, połączone poziomymi belkami. Całość zmcowana drzewem słabszym, w krzyże i zastrzały krótkie w dole i w środku (jak przekrój fig. 6); wysokość piętra 5.13 m.

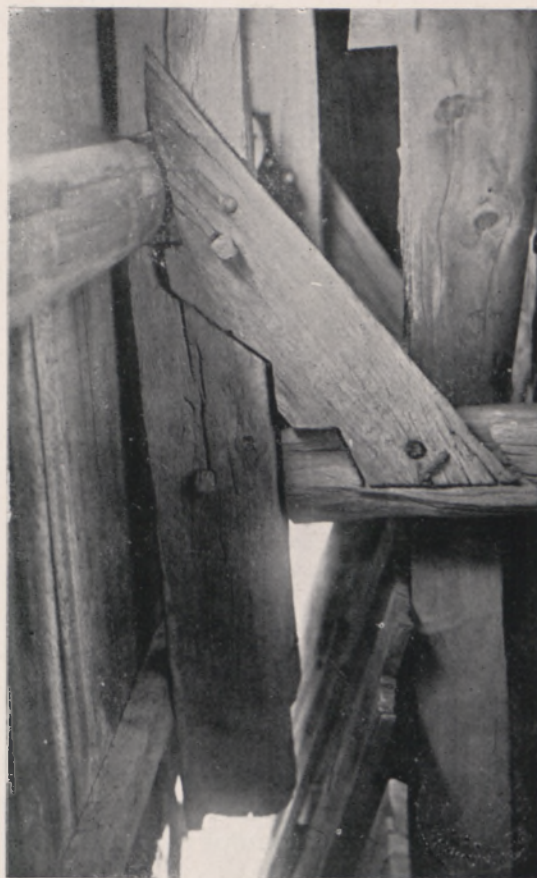
Fig. 8. Słupki zewnętrzne i dolne zastrzały.

Piętro to obiegał ganek o szer. 90 cm z trzech boków — na osobno ustawionych 9-ciu słupach, mających dolne swe końce pięknie fazowane i wycinane, ozdobą swą zwrócone do wewnątrz, górnymi i dolnymi mieczami usztywnione (fig. 7—8), jak wskazuje na nich istniejący zacios dawniej istniejącej balustrady.

Wracając do konstrukcji w Rudawie, zwrócić należy uwagę na stosowanie umocnienia wiązania dolnymi krótkimi mieczami, o których wspomina Viollet-le-Duc w swej charakterystyce sztuki ciesielskiej XIII w., uzasadniając stosowanie tych mieczów konieczną potrzebą statyki (fig. 8). Dziewięć pięknych słupów galerii dzwonnicy — do nich bowiem przybite

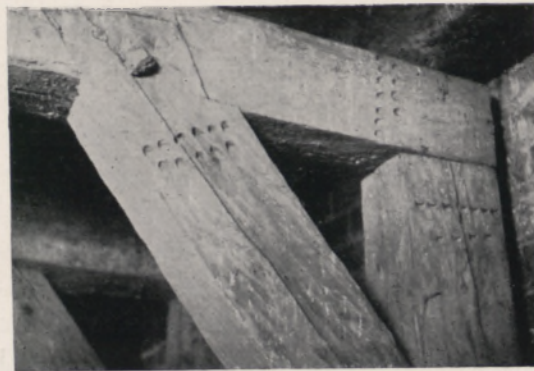
Fig. 12. Znakowanie wiązania półn. nawy bocznej kościoła Najśw. P. Marii w Krakowie.

Piękny przykład znakowania daje fig. 12. Wykonane jest ono w drzewie miękkim, zatem już dłutem, a jedenaście tych znaków powtarza się na słupku, płatwi i skośnym mieczu. Znakowanie to pochodzi z wiązania dachu nawy bocznej północnej w kościele Najśw. P. Marii w Krakowie.

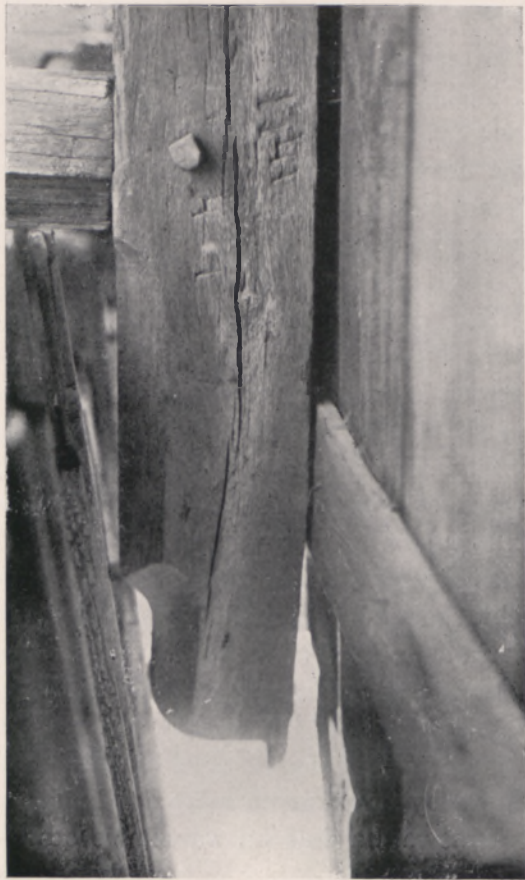
Fig. 13. Słupek fazowany z datą 1541.

jest opierzenie deskami piętra pod dachem — są dziś niewidoczne, lecz mimo to udało się dokonać zdjęcia fotograficznego, zakończenie jednego słupa, na którego odbitce wyraźnie rok 1541 się uwidacznia (fig. 14).
