BIULETYN

KOŁA MIŁOŚNIKÓW DZIEJÓW GRUDZIĄDZA
KLUB „CENTRUM” SPÓŁDZIELNI MIESZKANIOWEJ

Nr 2 (540)

Wieża Klimek – dawniej i współcześnie. Walory architektoniczne obiektu – klasyfikacja stylu budowli

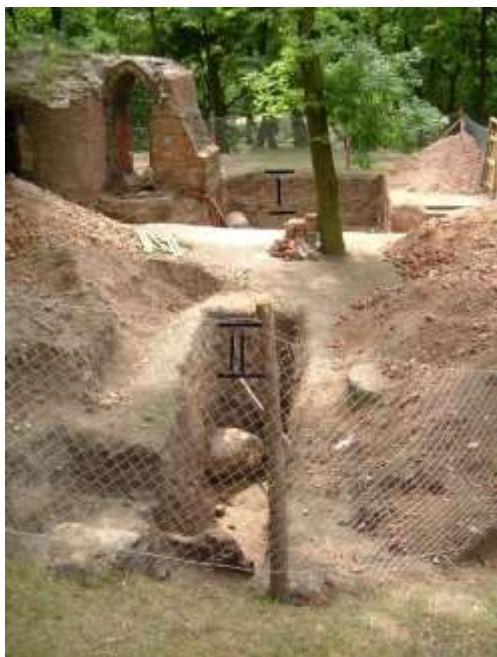
zostały wykonane w części wschodniej tego skrzydła. Wynik był pozytywny. Odkryto fundamenty ściany południowej i północnej skrzydła, o porównywalnej grubości ok. 4 m, (ryc. 2). Trzeci wykop założony został w części północno-wschodniej, gdzie wg badań H. Jacobiego, wykonanych na przełomie 1941/1942 r. powinien być narożnik skrzydeł północnego i wschodniego, o zbliżonej grubości fundamentów, czyli ok. 3-4 m, (ryc. 3). Wykop ten dał zupełnie inny wynik. Zamiast oczekiwanej kontynuacji fundamentu skrzydła południowego, zachowała się ściana z oknem o grubości ok. 0,6-0,7 m. W dalszej części artykułu dla tego pomieszczenia będę używał określenia pomieszczenie pierwszej kondygnacji.

Ryc. 2. Skrzydło południowe, wykopy I oraz II. Stan 13.07.2008 r.
Fot. M. Szajerka.

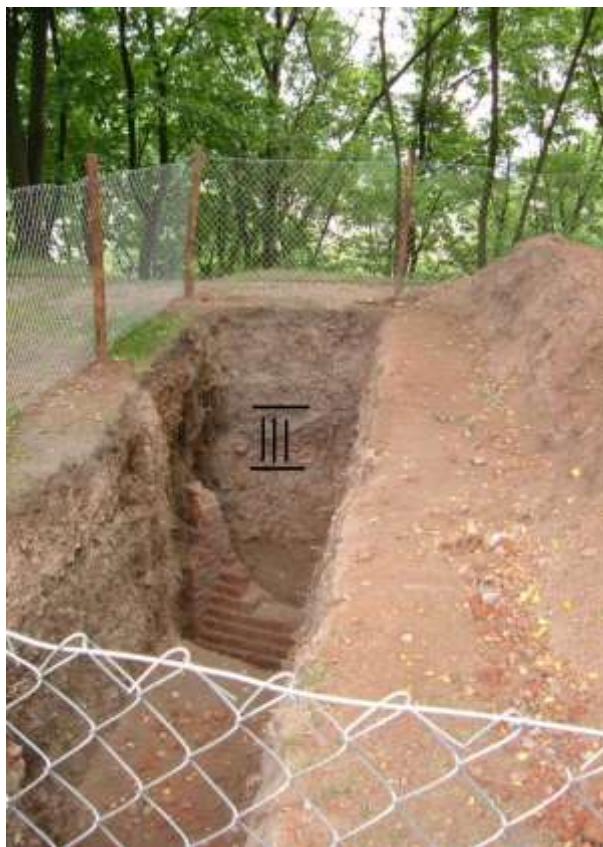
Ryc. 3. Północno wschodnia część zamku wysokiego, wykop III A. J. Pawłowskiego.
Stan z 13.07.2008 r. Fot. M. Szajerka.

O wykopie III, (ryc. 3), w wywiadzie z 17.07.2008 r. A. J. Pawłowski powiedział m.in., że odkryte zostało okno⁹.

Był to znaczący sygnał, że wyniki badań H. Jacobiego wymagają weryfikacji. Ten fragment ściany nie spełniał wymogów fundamentu wschodniej kurtyny zamku wysokiego, grubości ok. 3-4 m, jak wykazał to H. Jacobi¹⁰. A. J. Pawłowski zdecydował się na badanie terenu na wschód od domniemanego skrzydła wschodniego, wg planów rekonstrukcyjnych H. Jacobiego¹¹. Uzyskał zgodę na wycięcie drzewo-

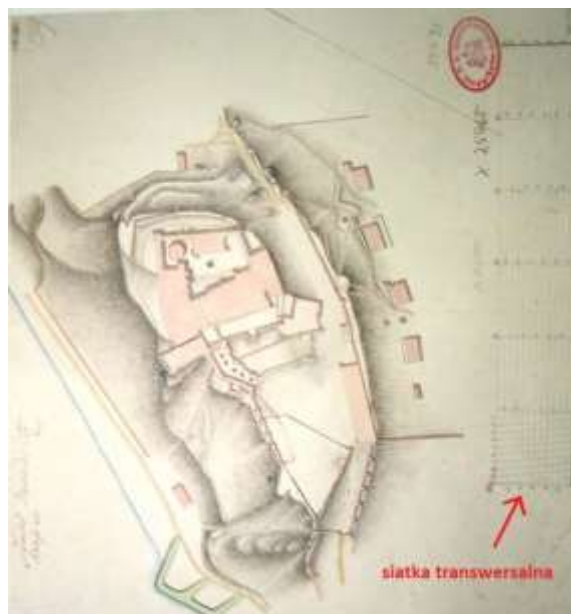
Ryc. 4. Plan inwentaryzacyjny zamku z siatką transversalną z ok. 1750 r.,
odnaleziony przez W. Sieradzana w latach 90. XX w.

¹⁴ B. Bielińska-Majewska, M. Majewski, *Wstępne wyniki badań*, s. 264. Ryc. 4. Plan ten uwzględnił w swoich badaniach A. J. Pawłowski.

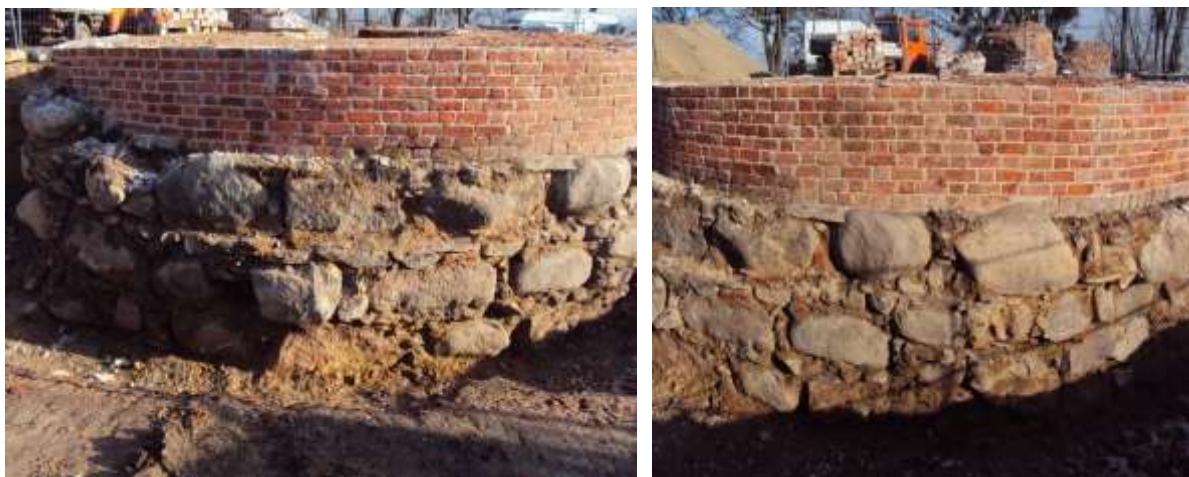
Jest to wątek, wywodzący się ze starożytności, na ziemiach polskich występuje w budowlach przedromańskich i romańskich³³. Z uwagi na nieodwracalne już zniszczenie lica tego fundamentu warto w tym artykule utrwalić zdjęcia, wykonane przed jego zniszczeniem w lutym 2014 r., (ryc. 10-12).

Ryc. 10-12. Fundament wieży Klimek. Stan z 14.02.2014 r., przed wykonaniem betonowego pierścienia, wzmacniającego fundament w związku z odbudową wieży Klimek. Fot. M. Sza-jerka.

Badania archeologiczne w 2008 r. miały też dać odpowiedź na pytanie, kiedy zaczęto budować wieżę Klimek, czy jest ona przedkrzyżacka, czy z okresu krzyżackiego. Dla Grudziądza okres krzyżacki zaczął się od przejścia go przez Krzyżaków od biskupa pomezkańskiego Ernesta 22.12.1255 r.³¹. Uważam, że badania te dały odpowiedź na to pytanie. Jest to jednak temat tak obszerny, iż wymaga odrębnego artykułu. Po 8 latach od badań archeologicznych fundamentów wieży przez A. J. Pawłowskiego można napisać, że już w 2007 r. znalazł przypuszczalnie odpowiedź na to pytanie. W swoim raporcie bardzo mocno akcentuje wątek ułożenia kamieni we fundamencie wieży. Jest to wątek *opus incertum*³².

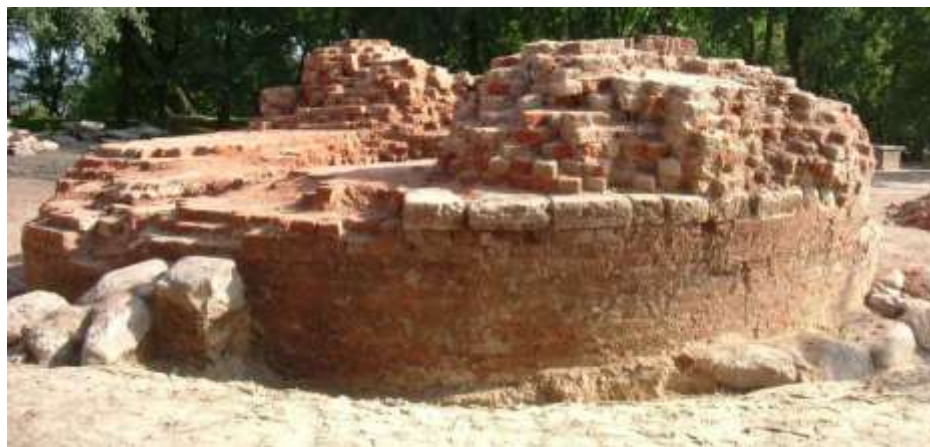
Wstępnie mogę napisać, że budowę wieży rozpoczęto równolegle z budową najstarszych fragmentów zamku. Do takiego wniosku skłania wykonanie cokołu ze sztucznego kamienia, przypominający betonowe bloki, (ryc. 13)³⁴.

Ryc. 13. Relikty wieży Klimek. Z widocznymi blokami pierwotnego cokołu fundamentu. Widok od strony zachodniej. Stan 27.08.2006 r. fot. M. Szajerka.

³⁴ A. J. Pawłowski, *Sprawozdanie*, op. cit.: Oprócz cegieł w licu zewnętrznym znajdował się pas wykonany z „błoczków” z kamienia sztucznego nieco powyżej ćwierćwałkowego gzymsu. Wymiary tych trapezowatych w przekroju „błoczków” były kilkakrotnie większe od cegieł. Ich większa podstawa znajdująca się w licu wynosiła od 22 do 58 cm, mniejsza umieszczona wewnątrz muru od 19 do 45 cm, wysokość około 47 cm, i grubość od 15 do 19 cm. Kilkanaście z nich zachowało się in situ w północno-zachodniej partii ściany.

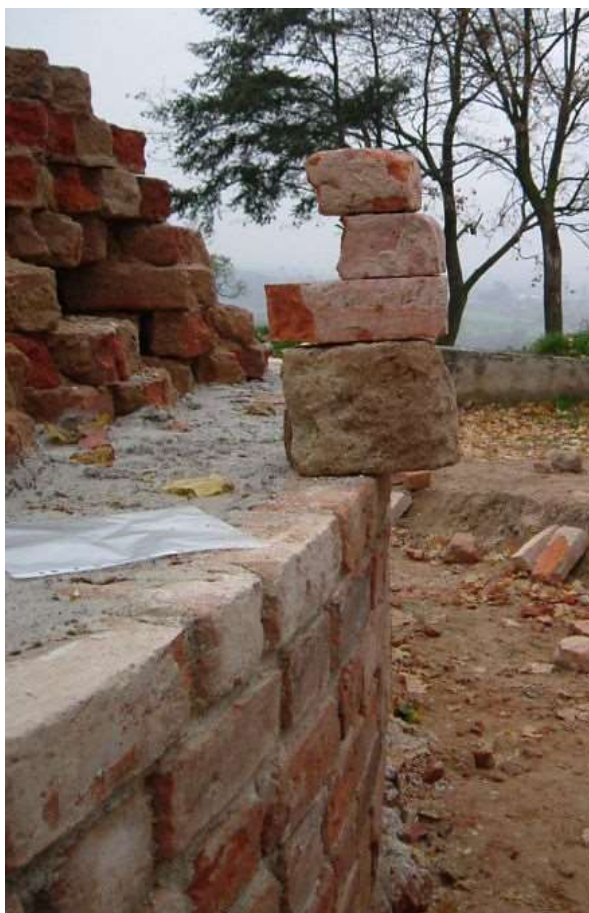
W trakcie naprawy podstawy wieży w 2007 r. proponowałem, zgodnie ze stanem pierwotnym i zastanym podczas rozbiórki kopca, uczytelnienie cokołu, obecnie, po zdjęciu ok. 3 m warstwy ziemi. od lat 90. XIX w. do 2007 r. jest to obecnie gzyms. Taka forma nie uzyskała akceptacji służb konserwatorskich, (ryc. 15)³⁸.

*Ryc. 15. Odrzucona propozycja nwyeksponowania cokołu, zgodnie z oryginałem.
Stan z 27.10. 2007 r. Fot. M. Szajerka.*

Propozycja autora artykułu z 27.10.2007 r. została odrzucona w tej formie do realizacji, ale zachowano układ warstw i grubość cokołu. W XIX w. pierścienie na Klimku, wystające poza lico muru cylindrycznego, były widoczne z odległości 1-2 km. Pierścienie skuto w 2 poł. XIX w., zostawiając tylko pasy z glazurowanej cegły. Jeszcze w 1 połowie XIX w. wieża Klimek posiadała gzymsy, wystające

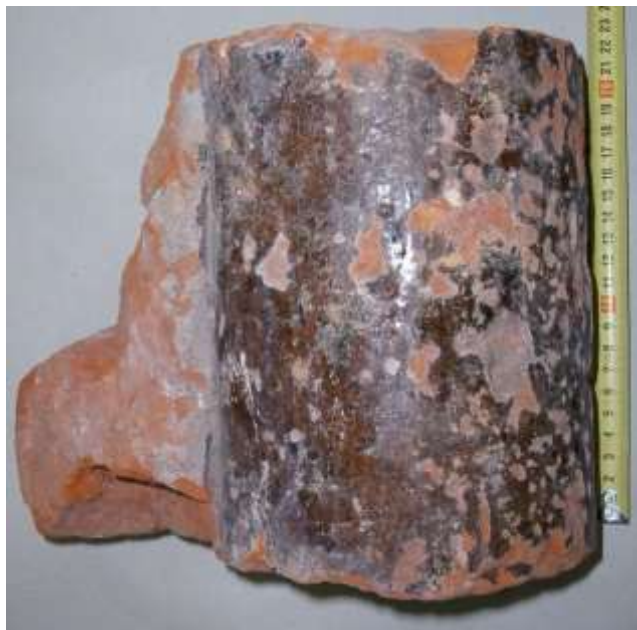
Ryc. 17. Fragment słupa kręconych schodów z wieży Klimek. Rzut pionowy. Stan z 7.12.2007 r. Fot. M. Szajerka.

Górna partia wieży, kręconymi schodami powstała zapewne w tym samym czasie, gdy zaczęto budować kościół św. Mikołaja. Świadczy o tym słup kręconych schodów, który był identyczny, jak w klatce wschodniej kościoła św. Mikołaja, w jego dolnej partii, (ryc. 17). Ten element ma 22 cm wysokości⁴⁹.

ważne znalezisko datacji wieży Klimek. Widoczny na zdjęciu fragment słupa jest jedynym tego typu znalezionym na Górze Zamkowej. W *Zamek* [...] nie odnotowano takiego egzemplarza. W kościele św. Mikołaja jest we wschodniej schodowej klatce schodowej tylko kilkanaście dolnych warstw słupa z identycznego elementu.

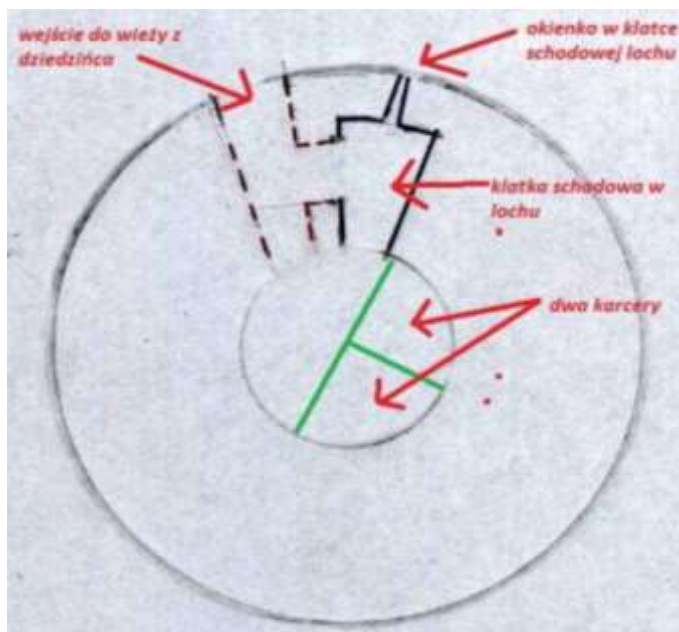
C. Steinbrecht nie podał na swoim rysunku inwentaryzacyjnym z 1888 r. przekroju poziomego wieży Klimek, na poziomie cokołu, na którym położony próg dolnego wejścia do wieży. Na podstawie obserwacji rozbiórki kopca i odsłonięcia tego poziomu w 2006 r. uzupełniłem brakującą informację o poziomie przekroju wieży przy gruncie, (ryc. 18).

Ryc. 18. Rekonstrukcja przekroju wieży Klimek na poziomie wejścia z parteru. Szkic. Wykonał M. Szajerka.

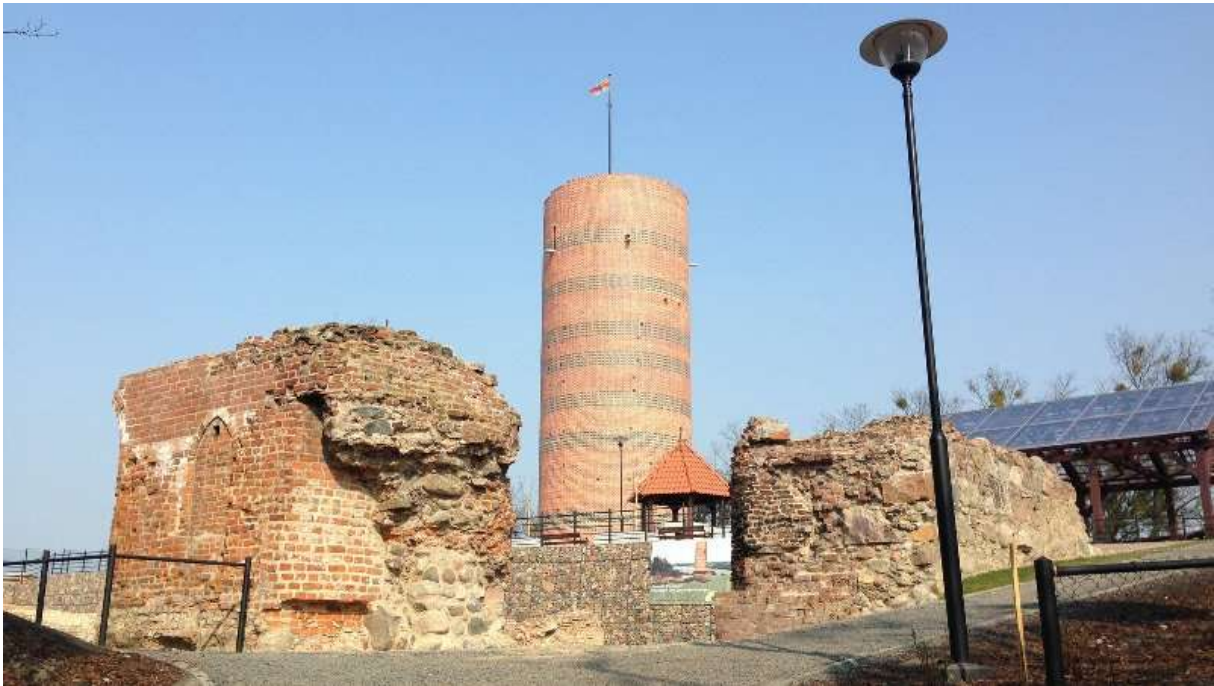
Obecna wieża widokowa Klimek tylko średnicą nawiązuje do pierwowzoru ze średniowiecza, ponieważ jest na oryginalnym fundamencie. Nawet wejście jest na poziomie lochu. Wykaz odstępstw od oryginału nadaje się na odrębny artykuł.

Fot. 19. Odbudowana wieża Klimek. Fot. M. Szajerka.
