BIULETYN

Odbudowany
Klimek

Marek Szajerka

Opis ruin Zamku Wysokiego w Grudziądzu, według stanu z września 2015 r.

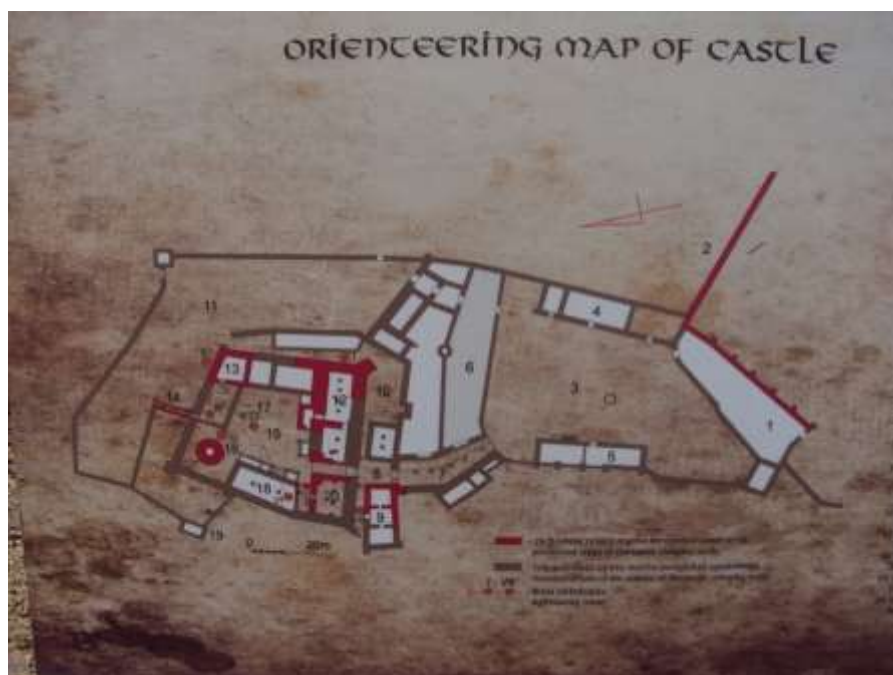
Plan Zamku Wysokiego na tablicy informacyjnej na Górze Zamkowej.
Stan we wrześniu 2015 r. Fot. M. Szajerka.

Zasadniczo podany plan zamku nie nadaje się do komentarza. Jest to plan fikcyjny, aprobujący plan rekonstrukcyjny H. Jacobiego z okresu okupacji hitlerowskiej, zawierający wiele nieścisłości, uproszczeń i przekłamań. Był to plan wypełniający lukę badawczą do 2009 r. , ale nie obecnie. Autorka nawet niedokładnie podeszła do wycinka południowo-zachodniego, badanego przez archeologów bydgoskich. Pod 10 pokazała bezkolizyjny wjazd na dziedziniec Zamku Wysokiego a taki nie istnieje i nie istniał. Dziedziniec jest na wysokości ok. 65 m n.p.m. a próg bramy na wysokości ok. 60 m n.p.m. Brama służyła tylko do wjazdu do pomieszczeń gospodarczych. Z tunelu bramnego można było się dostać na dziedziniec tylko po schodach, o czym informuje np. inwentarz z 1603 r. W związku z tym nie mogła być kaplica na I piętrze zamku, patrząc od strony dziedzińca. Kaplica była po stronie wschodniej, za skrzydłem mieszkalnym.

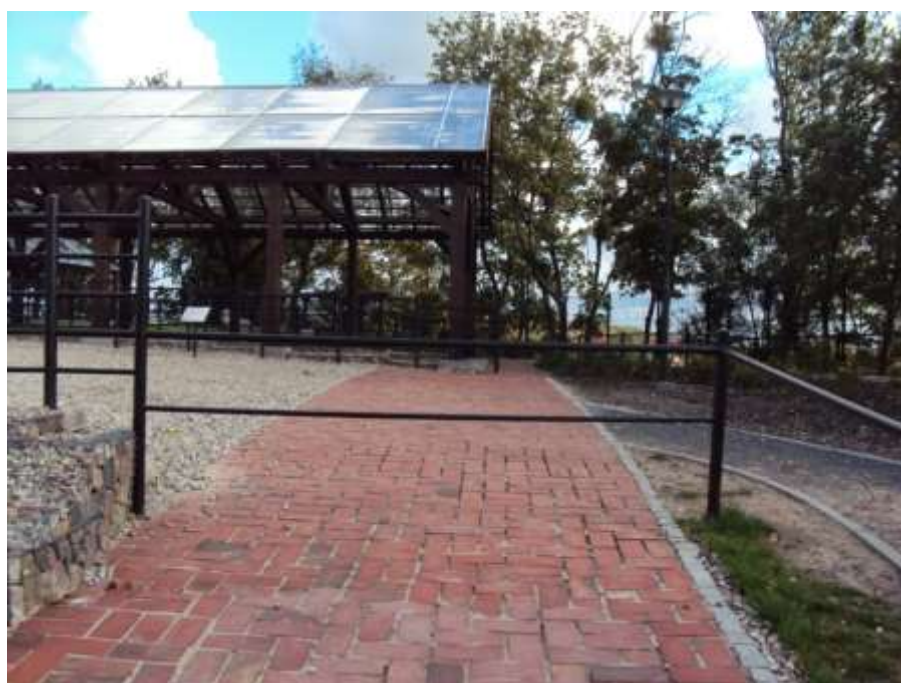
Zaznaczenie rzekomej kurtyny wschodniej płytkami ceramicznymi.
Stan we wrześniu 2015 r. Fot. M. Szajerka.

Podsumowując, mogę stwierdzić, że zastane w październiku 2015 r. tablice informacyjne powodują, że ruiny Zamku Wysokiego w Grudziądzu giną w przysłowiowym tłumie. Nie wyeksponowano tu indywidualnych cech tego zamku. Przy ekspozycji ruin ważniejsza była często realizacja opracowanego projektu architektonicznego, jak odsłonięte relikty zamku. W 2014 r. ostatecznemu zniszczeniu uległ ganek po stronie wschodniej, fundament komina i prawdopodobnie relikty ścian zakrystii. Zaprojektowano wiaty na inne relikty murów a ganek wraz z relikdami „zakrystii” został usunięty. W tym miejscu sugeruje się turyście, że był tam potężny mur kurtyny wschodniej, o grubości 3-4 m. Faktycznie natomiast śladów takiego muru tam nie odnaleziono. Przy wielu tablicach turysta co innego może przeczytać a co innego zobaczyć faktycznie, chociażby rzekomą piwnicę trapezową ze ścianami o grubości ok. 0,7 m. Natomiast opisu wynika, że jest to narożnik kurtyn północnej i wschodniej o grubości ok. 3-4 m, co ma pokazywać chodnik ułożony z płytek ceramicznych.

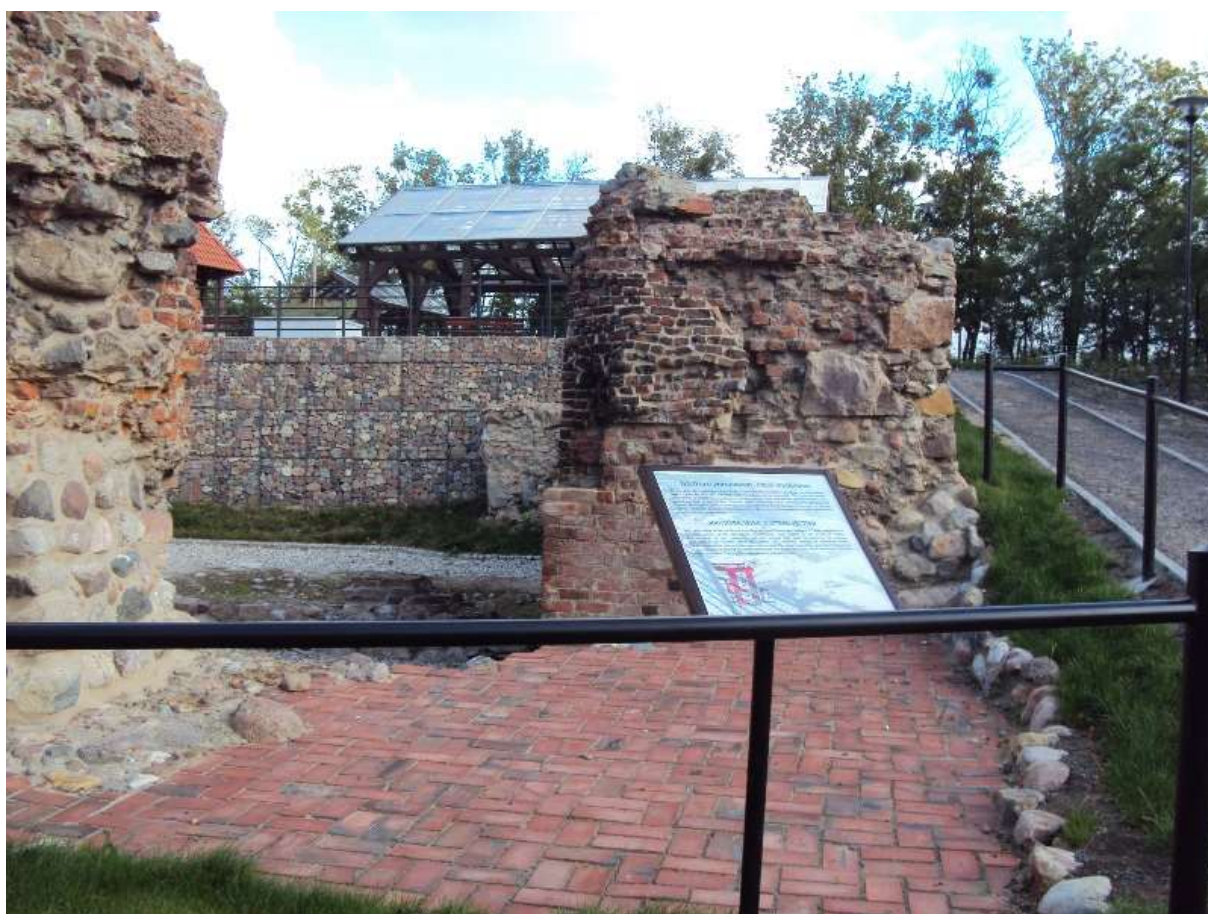
Narożnik skrzydła południowego Zamku Wysokiego. Stan 2015 r. Fot. M. Szajerka.

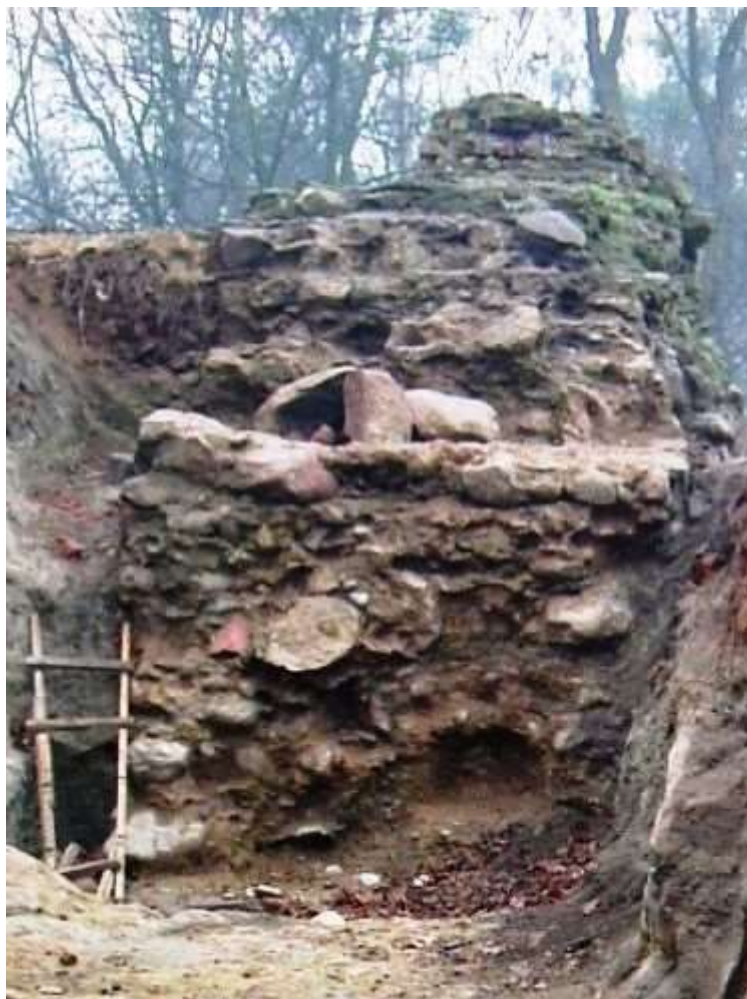
Strona północna fundamentu ściany wschodniej skrzydła południowego
Zamku Wysokiego. Stan w 2008 r. Fot. M. Szajerka.

Ciekawe jest to, że strona północna, rzekomo zniszczonego fundamentu kurtyny wschodniej nie posiada śladów rozbiórki. Jest tam lico z łamanymi kamieniami. Obecnie zasypane ziemią. Faktura tego fundamentu jest podobna, jak w przypadku bloku przy kominie. Opisana strona fundamentu i blok przy kominie pierwotnie były spięte portalem wejścia do spiżarni, czyli były budowane równocześnie.

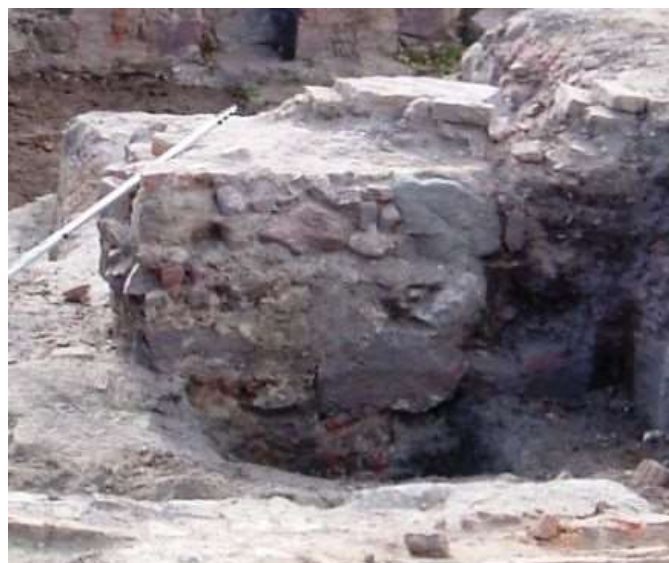
Fundament przy kominie. Stan w 2009 r. Fot. M. Szajerka

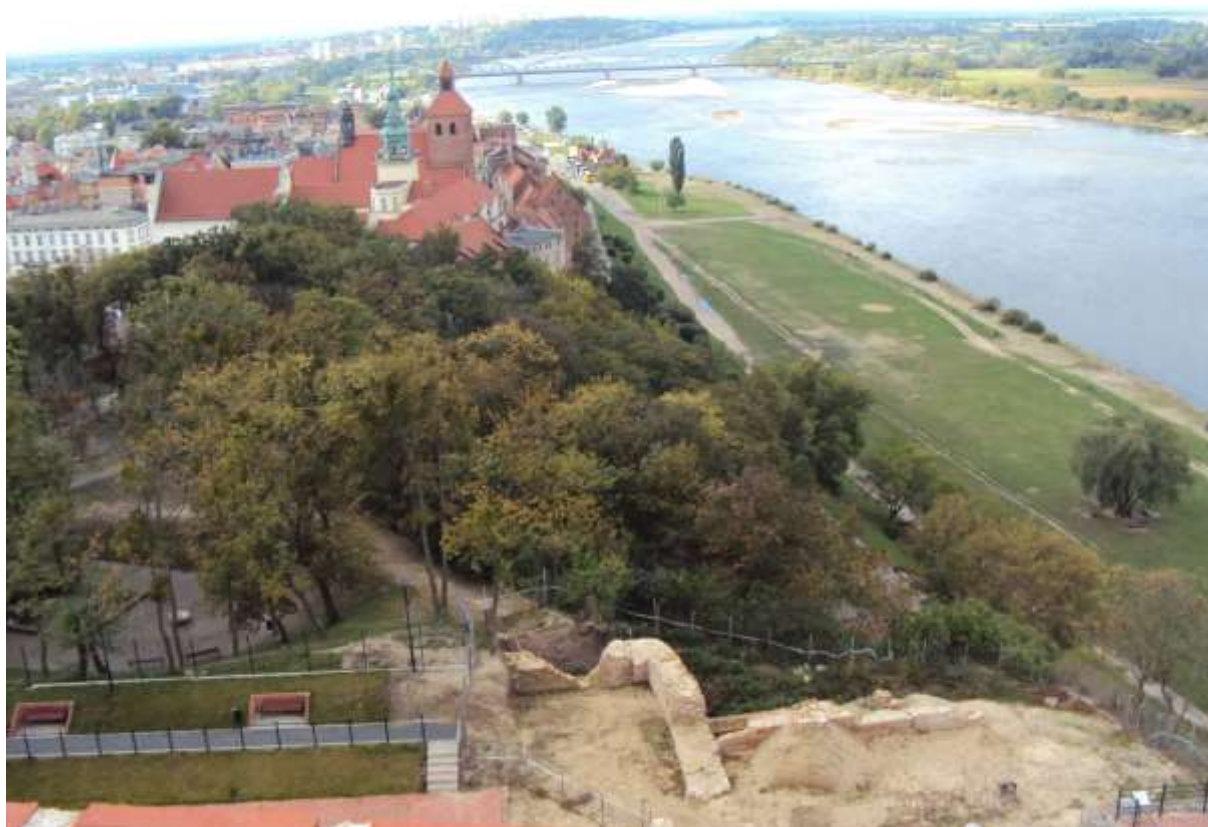
Widok z wieży Klimek na próg Bramy Kamiennej.
Stan we wrześniu 2015 r. Fot. M. Szajerka.

Zamkowej powinien prawie pokrywać się z wysokością odbudowanej wieży widokowej Klimek. Podana wysokość 60 m, to jest wysokość n.p.m. a nie nad lustrem Wisły, na której znajduje się próg bramy do pomieszczeń gospodarczych skrzydła południowego.
