BIULETYN

KOŁA MIŁOŚNIKÓW DZIEJÓW GRUDZIĄDZA
KLUB „CENTRUM” SPÓŁDZIELNI MIESZKANIOWEJ

Kościół pw. św. Mikołaja niedokończona bazylika z 1 poł. XIII w. w stylu romańskim¹

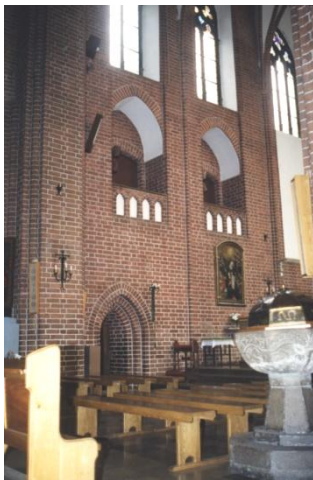
Zdj. 1. Ściana północna prezbiterium z emporą i chrzcielnicą romańską.
Fot. M. Szajerka.

³³ Zob. Zdj. 1.

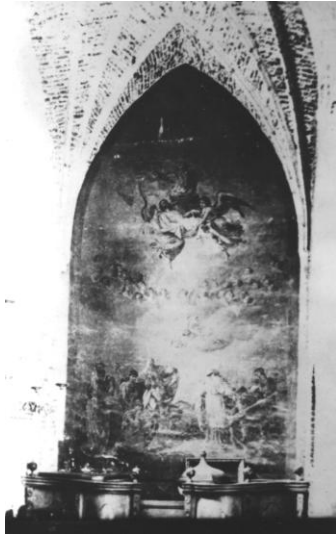
Zdj. 3. Baptysterium z barokowym freskiem „Chrzest Pomorza”.

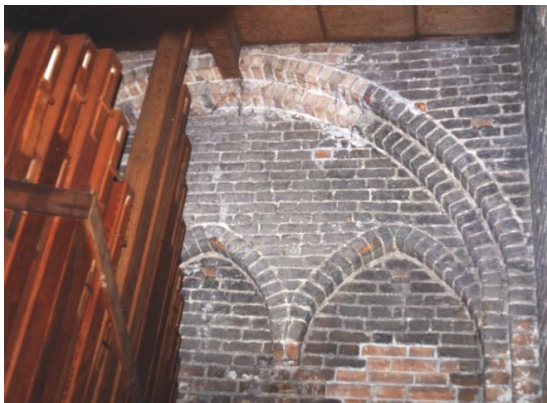
Zdj. 4. Ślepe tryforium na ścianie południowej westwerku w łuku tęczyowym, dwuuskokowym. Fot. M. Szajerka.

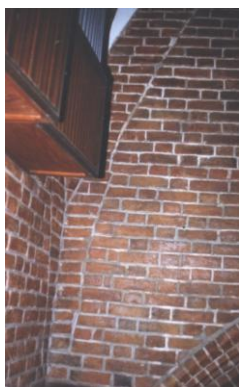
Zdj. 5. Narożnik północno-zachodni nawy głównej ze śladami pierwotnego sklepienia. Fot. M. Szajerka

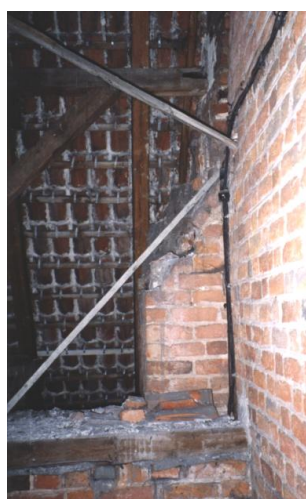
Zdj. 6. Narożnik północno – wschodni ściany nawy głównej na poddaszu z rozebranych oknem. Fot. M. Szajerka.

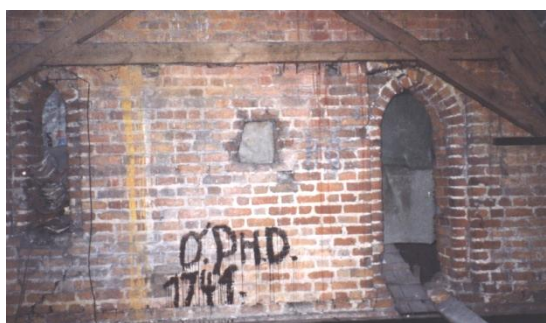
Zdj. 7. Okno i drzwi empory nawowej oraz gniazdo więźby dachowej.

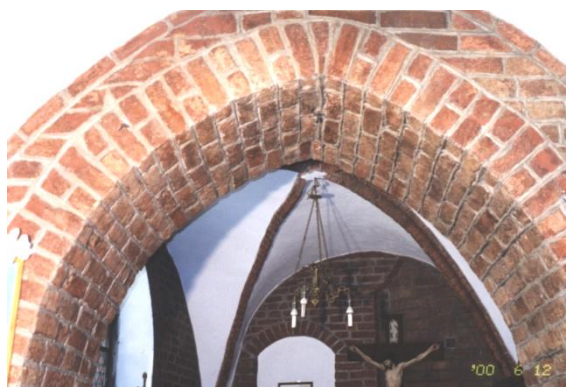
Zdj. 10. Fragment sklepienia zakrystii z gurtem jarzmowym.
Fot. M. Kucharski.

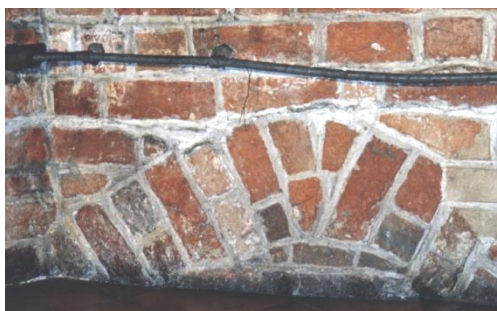
Zdj. 12. Zakrystia. Łuk portalu w wieżycze wschodniej wystający ponad obecną posadzkę. Pierwotne wejście do klatki schodowej, zapewne też niżej do krypt. Obecne wejście od strony nawy północnej wykonano po 1945 r.

Wiele cennych informacji dostarczają ściany zakrystii przy posadzce. Za drzwiami zakrystii, prowadzącymi z prezbiterium, we wieżycze, ponad posadzkę wystaje łuk zamurowanego portalu. Pierwotnie zapewne prowadził on do krypty. Wejście do krypty było od strony obecnej nawy północnej. Nie można wykluczyć, iż pod prezbiterium znajduje się krypta.

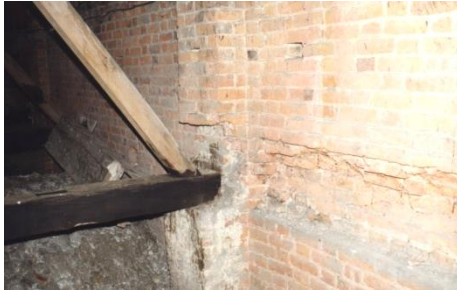
Zdj. 14. Koleba nawy północnej. Widoczna skuta pacha sklepienia na ścianie nawy głównej oraz lizena zamiast przypory. Fot. M. Szajerka.

Kościół św. Mikołaja w przeciwieństwie do innych kościołów gotyckich z przełomu XIII/XIV w. nie posiada przypór dla nawy głównej. Posiada natomiast lizeny tak jak kościół w Wąchocku z pocz. XIII w.⁴⁴ Szerokość fryzu na ścianie południowej nie jest równa. Na przęśle pokrywającym się z kruchtą jest on szerszy. Jest tu synchronizacja z negatywem dwusiodłowego dachu, poprzecznego do ściany nawy bocznej. Można wnioskować, że był tu transept południowy. Pierwotnie każda z naw miała własny dach, boczne pulpitarne a główna siodłowy. Więcej informacji przy obecnym stanie badań dostarcza ściana północna nawy głównej. Można tu zobaczyć bruzdy wykute jako okap dla dachówek lub blachy dachu nawy bocznej oraz na drugim przęśle od strony zachodniej, sąsiadującym z wieżą skutą pachę sklepienia kolebkowego

Wynika stąd wniosek, iż transept północny nie wystawał poza lico obecnej ściany nawy bocznej. W pierwotnym kształcie kościół ten posiadał dwa poprzeczne dachy od strony południowej, wychodzące poza lico ściany nawy bocznej oraz jeden dach poprzeczny od strony północnej. W swej bryle przypominał on od strony północnej katedrę w Kamieniu Pomorskim.

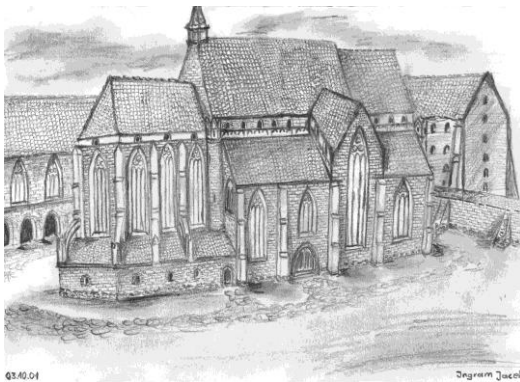
Zdj. 15. Rekonstrukcja wyglądu kościoła św. Mikołaja w Grudziądzu przed pożarem w 1345 r. Szkic J. Ingram.

W świetle przeprowadzonej kwerendy można napisać, że kościół św. Mikołaja w Grudziądzu był pierwotnie bazyliką emporową, z westwerkiem. Przypuszczalnie przed spaleniem w 1345 r. wyglądał on jak na rekonstrukcji J. Ingrama⁴⁵. Prezbiterium obiegał wieniec kaplic, który z lotu ptaka przypominał ambit.

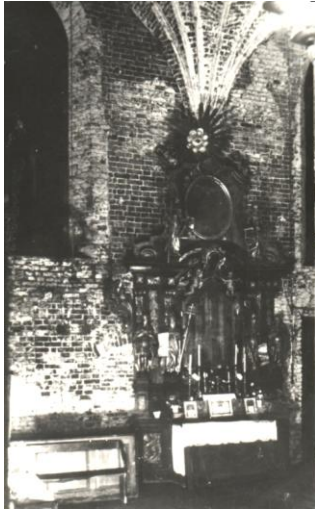
Zdj. 18. Ołtarz Opatrzności Bożej przy ścianie południowej nawy bocznej, stan ok. 1939.

Za ołtarzem widoczny fragment zamurowanego portalu, tworzącego razem z drugim zachowanym portalem biforium. Również widoczny portal okienny nie pochodzi z czasów budowy kościoła. Fot. arch. ze zbiorów E. Chmielewskiego.

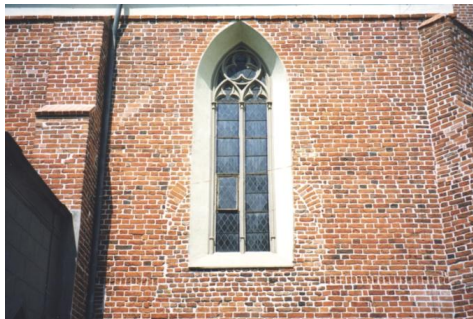
Zdj. 19. Ta sama ściana nawy południowej od strony zewnętrznej.

Widoczny ślad po wcześniejszym oknie, zakończonym półkoliście. Nad oknem ostrołukowym widoczny negatyw dachu siodłowego. Fot. M. Szajerka.
