BIULETYN

KOŁA MIŁOŚNIKÓW DZIEJÓW GRUDZIĄDZA
KLUB „CENTRUM” SPÓŁDZIELNI MIESZKANIOWEJ

Marek Szajerka

Relikt II kaplicy św. Michała Archanioła z XVIII w. w schodach do gmachu Ratusza

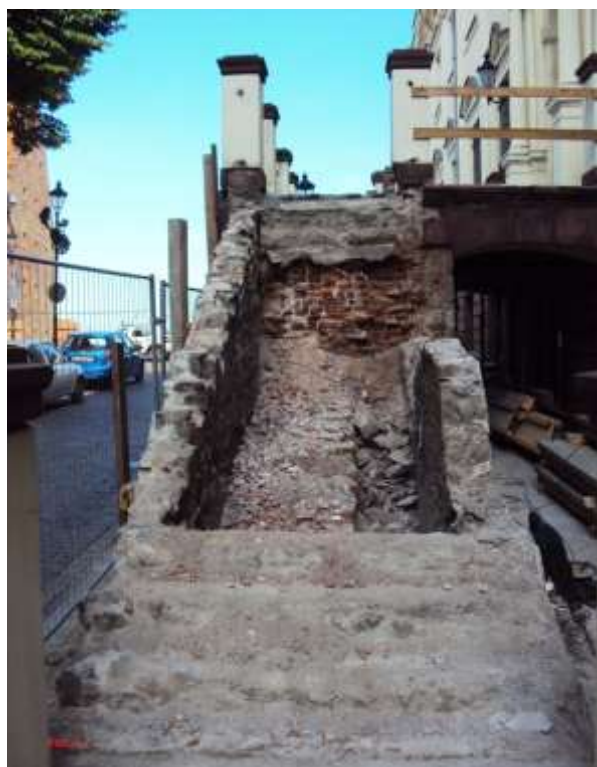
Strona wschodnia po demontażu granitowych stopni schodów i kutej balustrady.

Na wstępie okazało się, że granitowe schody położone zostały na ruszcie, wykonanym z trzech symetrycznie zbudowanych murów o grubości jednej wozówki cegły (długość cegły). Te trzy murki przylegały do muru na całą szerokość schodów, w zasadzie czytelnym

i niezniszczonym mocno licu (**fot. 1**).

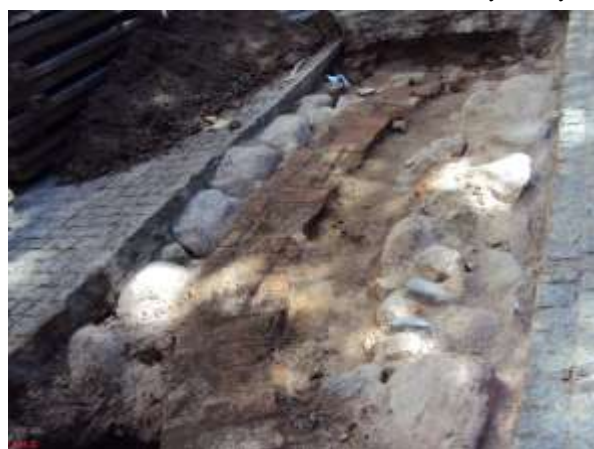
Następnie po usunięciu wewnętrznego rumowiska ukazał się poziom rzut budowli o zaokrąglonych kształtach. Zapewne mamy do czynienia z budowlą zalegającą pod chodnikiem i ulicą Ratuszową (**fot. 2**).

Na tym wstępnym etapie odkrywki można było przypuszczać, że mamy do czynienia z murem, wykonanym w technologii *opus emblectum*, gdzie mury ceglane stanowiły szalunek dla rdzenia wypełnionego kamieniami, itp.

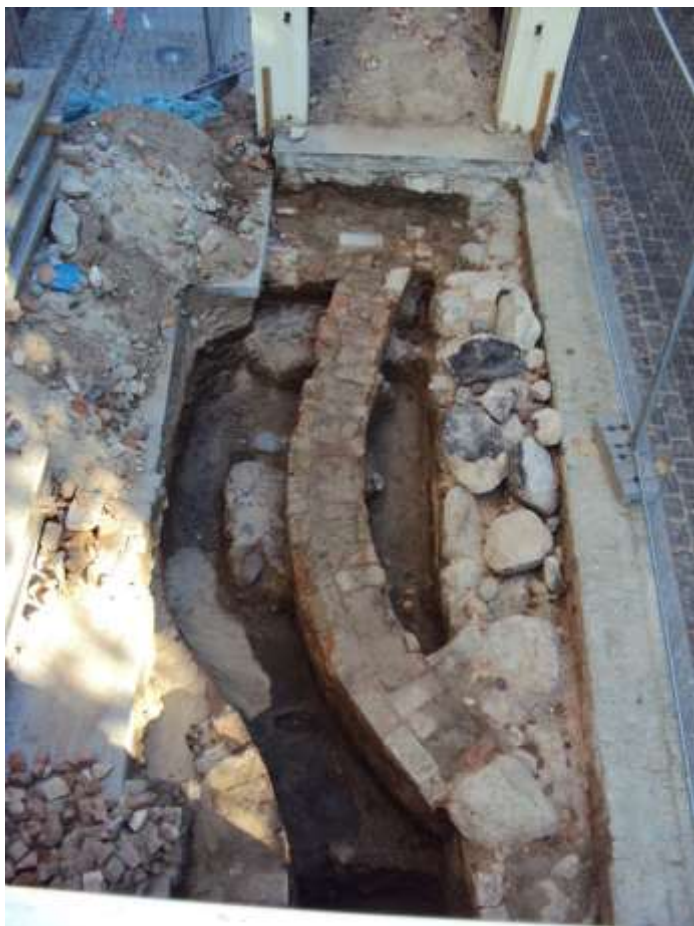
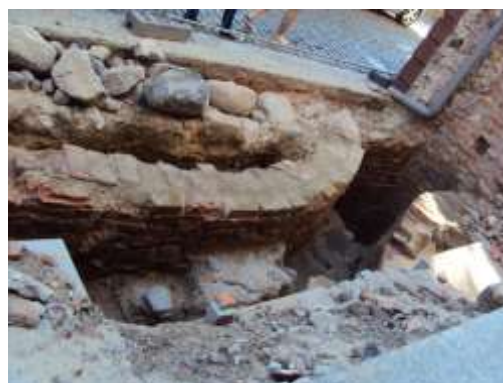
Po głębszym wykopie widać jakiś bruk z otoczków, ruszt, (**fot. 3-4**)?

W przypadku tego wykopu, po analizie zdjęć można wnioskować, że mamy tu do czynienia ze średniowieczną budowlą, do której przylega fundament dawnych barokowych schodów do kolegium jezuickiego, wykonanych w l. 1680-1684.

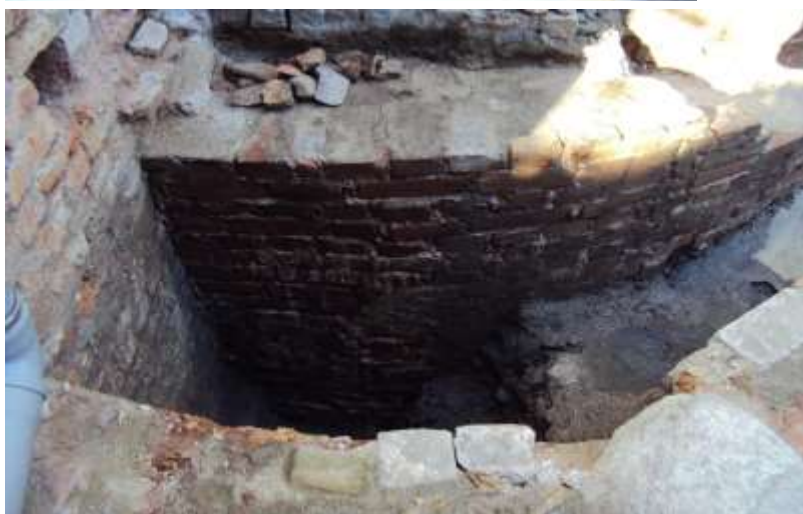
Mur zewnętrzny jest młodszy od muru południowego i nie jest z nim powiązany, (**fot. 5**).

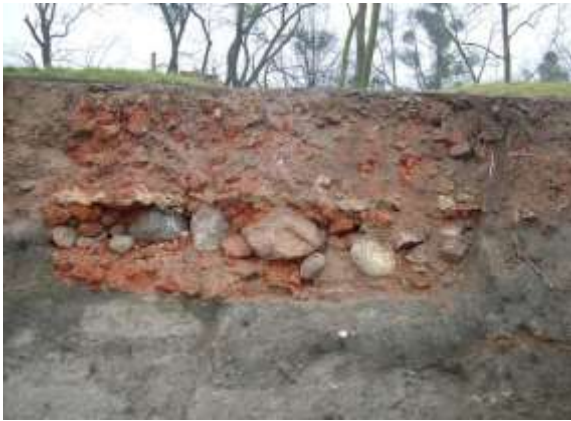
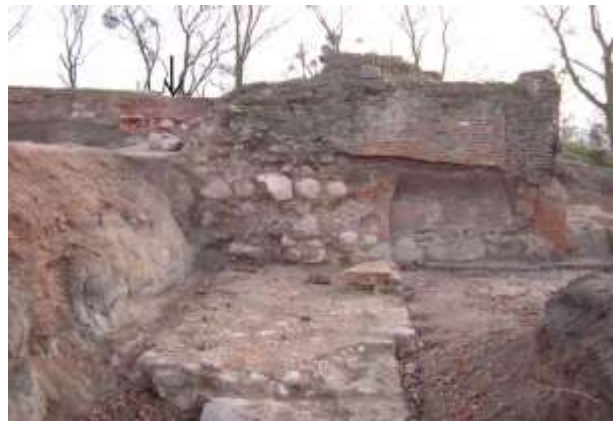
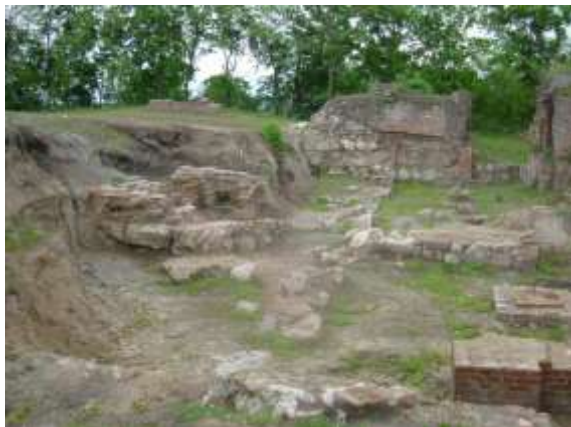
Łatwo taki mur przeoczyć. W trakcie badań archeologicznych na Górze Zamkowej po śmierci prowadzącego badania Antoniego J. Pawłowskiego jego następca zniszczył ruszt z rumowiska ceglanego pod fundament kaplicy po stronie wschodniej, zewnętrznej południowego skrzydła mieszkalnego. Ruszt pod fundament został uznany w kategorii gruzu rozbiórkowego, z pocz. XIX w. Archeolog prowadzący badania robił wykop na linii rzekomej kurtyny wschodniej, zasugerowanej przez Hansa Jacobiego w l. 1941-1943. Ruszt był poza tą „kurtyną” był bezwartościowy i nie został rozpoznany, (6-8).

Można powiedzieć, że konsekwencje tej pomyłki badawczej z września 2008 r. zniweczyły wyniki badań archeologicznych na Zamku Wysokim. Teoria naukowa, wypracowana na przełomie XIX/XX w. odnośnie lokalizacji kaplicy zamkowej na pierwszym piętrze skrzydła mieszkalnego była i jest ważniejsza od stanu faktycznego fundamentów, ich położenia i grubości murów oraz pisemnych relacji świadków, widzących obiekt w XVI-

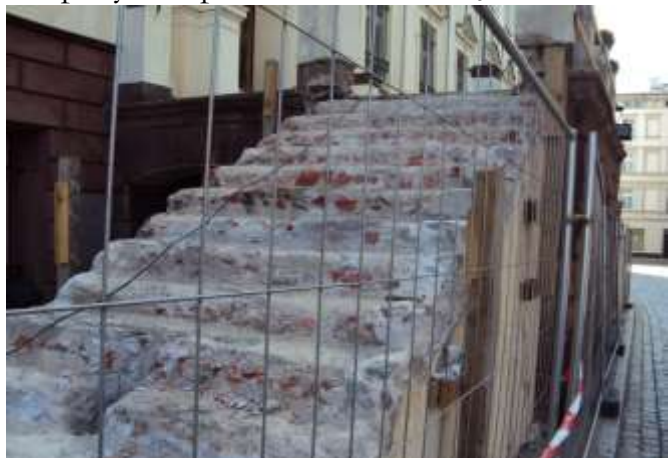
Strona zachodnia po demontażu granitowych stopni schodów i kutej balustrady.

Powracając do kwestii schodów. Teraz należy zanalizować stronę zachodnią. Różni się ona od strony wschodniej tym, że nie ma tu rusztu z trzech symetrycznie rozło-

żonych murów a granitowe stopnie zostały położone na pełnym murze, (fot. 9).
