# BIULETYN

KOŁA MIŁOŚNIKÓW DZIEJÓW GRUDZIĄDZA  
KLUB „CENTRUM” SPÓŁDZIELNI MIESZKANIOWEJ

## ***Brama Wodna – budowa i rozbudowa oraz destrukcja od XIII do XX w. Jej miejsce w strukturze obronnej szpitala Św. Ducha („zamek niskiego”)***

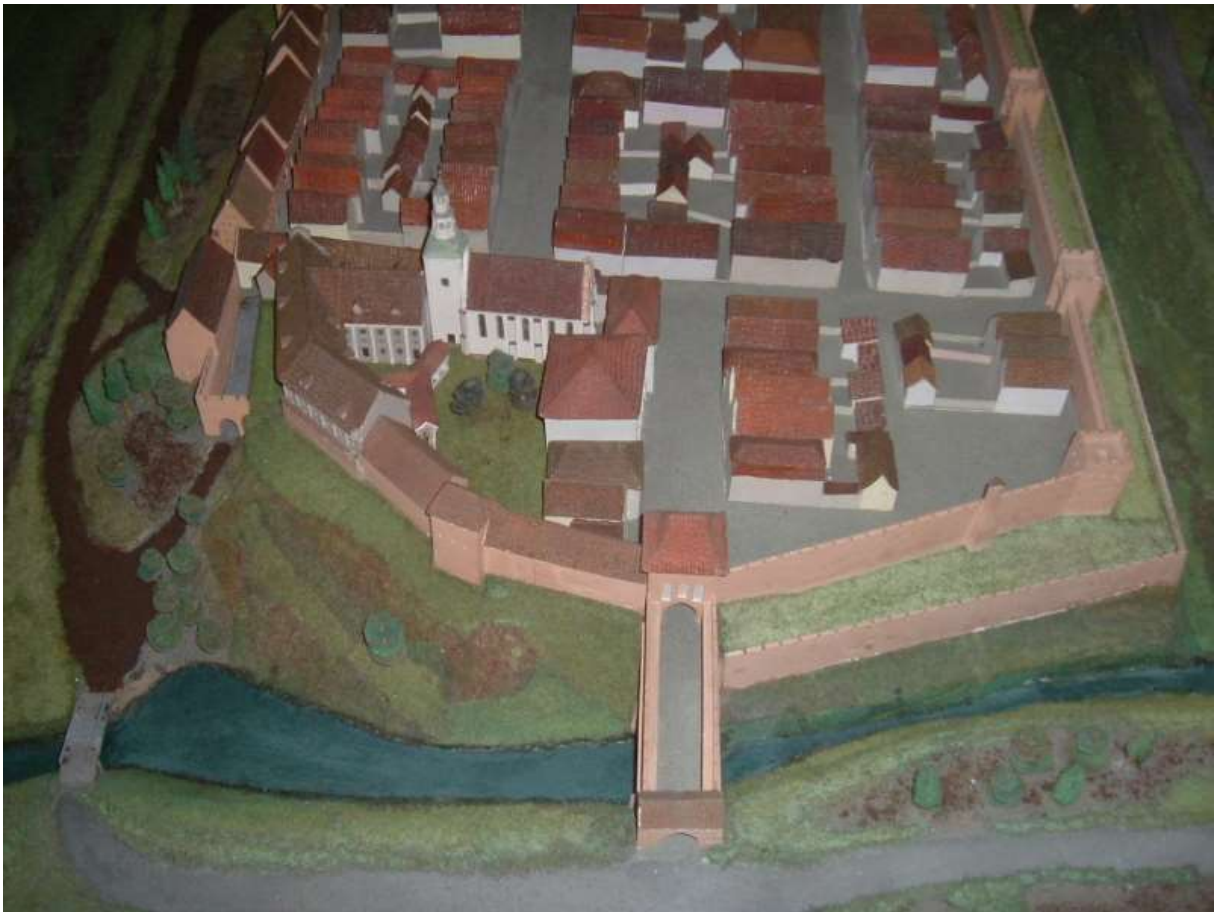
4. Makieta Grudziądzka wg stanu z XVIII w. w Muzeum im. ks. dr. Władysława Łęgi.

tych przeobrażeń powstał wyidealizowany obraz bramy miejskiej, widoczny na makiecie też obraz wyidealizowanego miasta kupieckiego, z gęstą zabudową kamienic mieszczańskich. Obraz ten jest prezentowany na makiecie miasta w Muzeum, powstałej w latach 50 XX w. Na makiecie tej widać daleko idące są zniekształcenia obrazu miasta, przy porównaniu ze stanem faktycznym, uchwytne w źródłach ikonograficznych i kartograficznych (4).

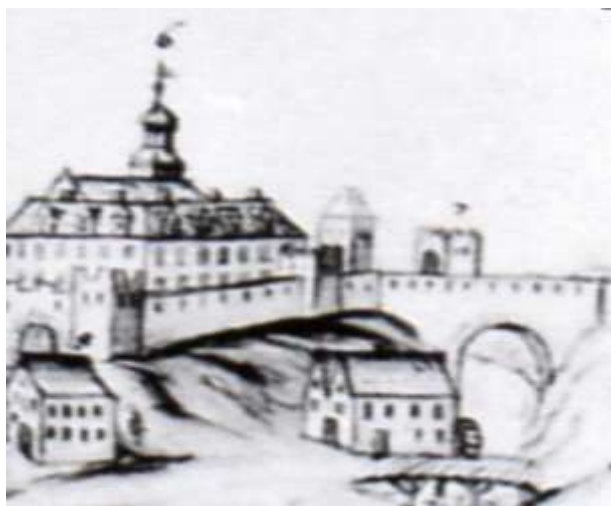
6. Kadr widoku miasta od strony Wisły z rysunku J. F. Steinera, 1 połowa XVIII w.

Jak widać na tym rysunku, J. F. Steiner zaznaczył dwa wyjścia z Bramy Wodnej. Wyjście główne z baszty bramnej i wyjście boczne. Ten układ odpowiadał częściowo zachowanej do 1945 r. architekturze obiektu. Składał się on z baszty bramnej i równoległej do niej baszty gdańska, zrekonstruowanej ok. 1910 r. oraz baszty przedbramia<sup>20</sup>.

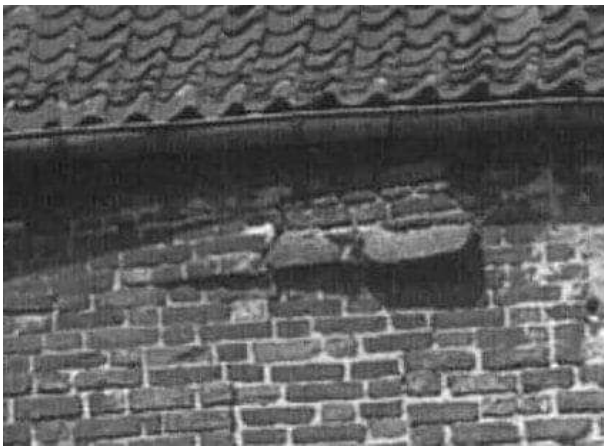
Łukowi nadano gotycki kształt. Nad bramą był wykusz nosowy. Świadczy o tym fragment ukośnego, w stosunku do lica muru zewnętrznego, gzymsu.

11. *Brama Wodna, stan współczesny*. Z prawej strony kadr ujęcia gzymsu, śladzie po wykuszu „nosowym”. Fot. M. Szajerka.

Gzyms nad Bramą Wodną wskazuje, że była tu wczesna jego forma „nosa-wa”. Znana jest ona z Seebenstein w Austrii. Natomiast na zamku był wykusz latrynowy (ryc. 2), znany z Landsbergu (Alzacja), koniec XII w.<sup>27</sup>. Nawiązując do artykułu A. Chęcia trzeba zaznaczyć, iż badacz ten zauważył, że gdanisko zamku grudziądzkiego stało na stromej skarpie Góry Zamkowej<sup>28</sup>. A. Chęć w swoim artykule przedstawił hipotetyczne gdanisko po stronie północno-zachodniej Zamku Wysokiego, o którym milczą polskie lustracje Zamku Wysokiego z XVI-XVIII w. Uważam, że w 2014 r. archeolodzy Anna i Andrzej Retkowscy, prowadzący prywatną firmę archeologiczną w Bydgoszczy odsłoniли po stronie południowo-zachodniej Zamku Wysokiego Relikty ryzalitu latrynowego. A. Chęć nie wskazał jednak, że gdaniska w Toruniu, Kwidzynie były nad strumieniami. W przypadku gdanisk w Grudziądzu silosy trzeba było opróżniać ręcznie. Stąd też posiadały one inną konstrukcję, jak pokazuje przekrój gdaniska Bramy Zamkowej. Między kabiną a silosem była podwójna podłoga. Po przebudowie w 1910 r. gdaniska na szalec publiczny w dawnym silosie urządzono kabiny. Było to możliwe po skanalizowaniu miasta. Za czystość silosu ubikacji przy Bramie Wodnej w XVIII w. odpowiedzialne były benedyktynki z pobliskiego klasztoru<sup>29</sup>. Na dawnych widokówkach sprzed katastrofy budowlanej z przełomu lat 70-80. XX w. widać przebarwienie cegieł na poziomie dawnego silosu. Baszta ustępowa pełniła też funkcję konstrukcyjną w stosunku do Bramy Wodnej. Razem z gankiem była to faktycznie przypora arkadowa dla baszty bramnej. W latach 60. XX w. całkowicie rozebrano ruiny baszty ustępowej przy Bramie Wodnej.
