# BIULETYN

Nr 6 (620)

Andrzej Sobolewski

## Śladami drewnianego budownictwa mennonickiego w okolicach Grudziądza

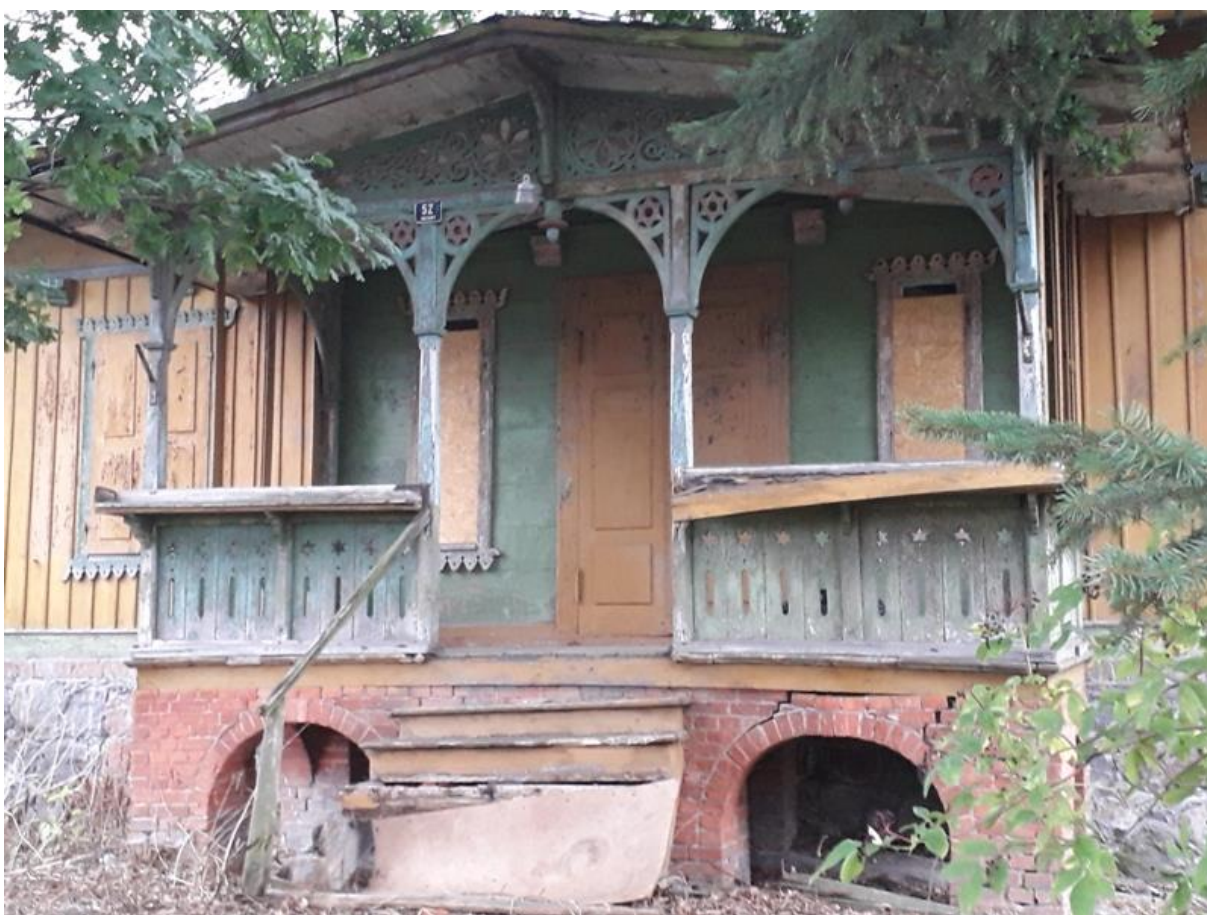
Mątaawy 52 – dom z przełomu 3 i 4 ćw. XIX w., jest obity pomalowanymi na beżowy kolor deskami. Zachowały się stare okna, okiennice i ościeżnice, których zdobienia są ładnie podobne do zdobień w domu w Wiąskich Piaskach. Najciekawszy architektonicznie jest jednak ganek, a w zasadzie weranda z dachem wspartym na czterech drewnianych słupach. Przestrzeń między słupami wypełnione są drewnianymi, ciekawymi, misternie rzeźbionymi zdobieniami. Są one bardzo podobne do werandy w skansenie w Wielkiej Nieszawce. Ganek jest oparty na ceglanej konstrukcji z łukowato ukształtowanymi wnękami. Dach pokryty jest eternitem. Dom jest dość dobrze zachowany, niezamieszkania.

*Mątaawy 52 – ozdobny ganek*

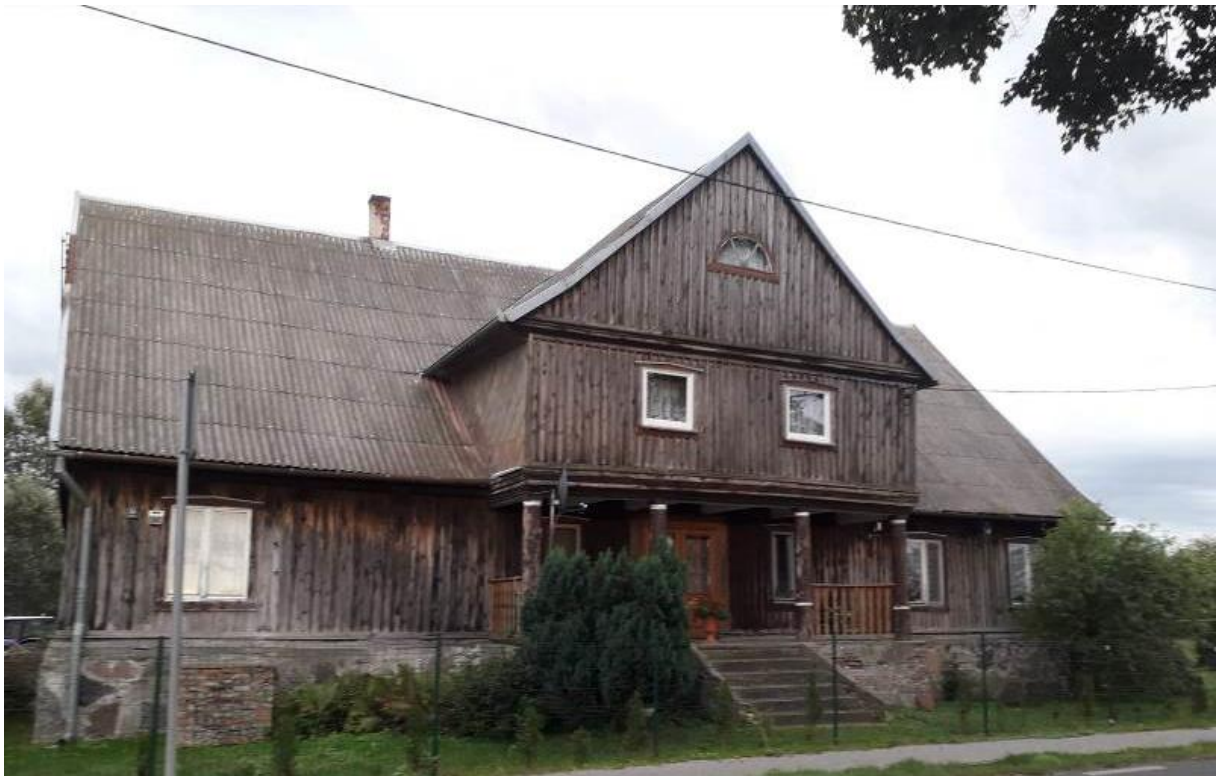
*Mątawy 28*

Mątaawy 28 – dom z 1837 r. zbudowany przez Fr. Böhnke, jedyny dom podcieniowy na nizinie Sartowicko-Nowskiej moim zdaniem najciekawszy w okolicy. Dwupoziomowa okazała wystawka oparta jest na czterech słupach. Dom jest całkowicie drewniany, dodatkowo obity deskami. Na wyższym poziomie ciekawe półokrągłe okno. Pozostałe okna budynku mają stare ościeżnice, niestety część okien jest plastikowa. Dom jest posadowiony na wysokiej, ponad metrowej podmurówce, podpartej dodatkowo ceglanyymi przyporami. Dom jest w dobrym stanie, zamieszkania.

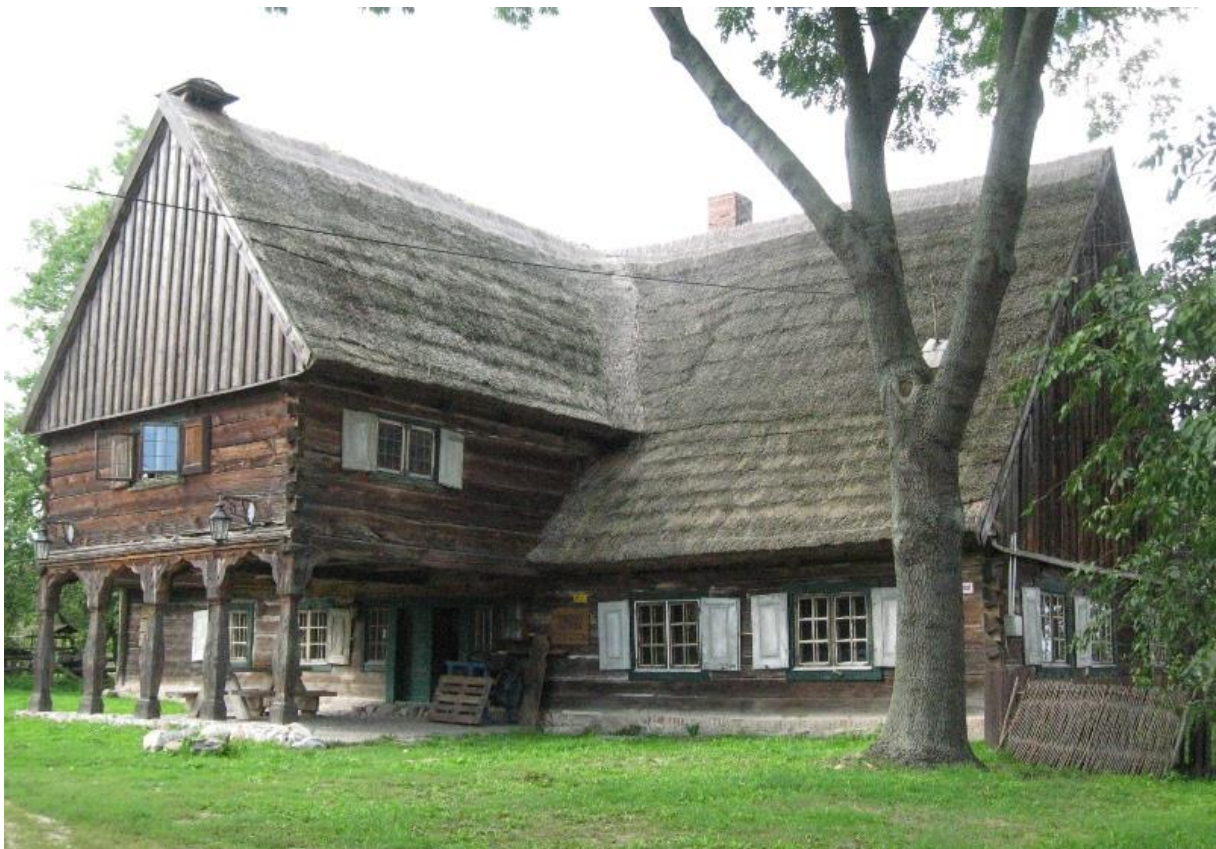
*Chrostkowo*

Zanim jednak przedstawię domy mennonickie w najbliższej odległości od Grudziądza, wspomnę o trzech bardzo dobrze zachowanych typowych domach mennonickich położonych w odległości nie większej niż około 30 km od naszego miasta. Najbardziej typową tego typu jest chata w Chrystkowie. Zbudowana była w 1770 r., jest całkowicie drewniana, z okazałym podcieniem opartym na pięciu rzeźbionych słupach. Pomimo, że chata istnieje 250 lat jest w dobrym stanie, z zachowanymi starymi oknami, w dalszym ciągu pokryta jest strzechą, w środku zachowało się stare wyposażenie. Nie zachowała się natomiast część gospodarcza, która była posadowiona w typie zabudowy Langhof. Również zabudowa typu Langhof była w domu podcieniowym z 1757 r. w Kaniczkach koło Kwidzyna. W ostatnich kilku latach zabudowa ta została przeniesiona do skansenu w Wielkiej Nieszawce koło Torunia. Jest tam cała zabudowa z drewnianą częścią mieszkalną wraz z urokliwą werandą oraz z murowaną częścią gospodarczą. Odtworzono w niej też komin butelkowy (wąski u góry i rozszerzający się w kierunku podstawy), z wędzarnią na poziomie poddasza. Tego typu kominy były wewnątrz większości mennonickich chat na lewym brzegu Wisły. Z pobliskiego Niedźwiedzia koło Świecia nad Wisłą jest też całkowicie drewniana, z 179? r. (zachowała się belka z tą datą), z dachem pokrytym strzechą zabudową typu Langhof, z dachem pokrytym strzechą, również niedawno przeniesiona do skansenu. We wszystkich chatach w skansenie zgromadzono bardzo dużo wyposażenia z tamtych czasów typu meble, sprzęt kuchenny, stare kafłowe bogato zdobione piece, nawet pralka z ręcznym napędem i oryginalna ażurowa tapeta z 1910 r. itp. Jednak dokładniejszy opis wyposażenia chat mennonickich wymaga osobnego opracowania. W skansenie

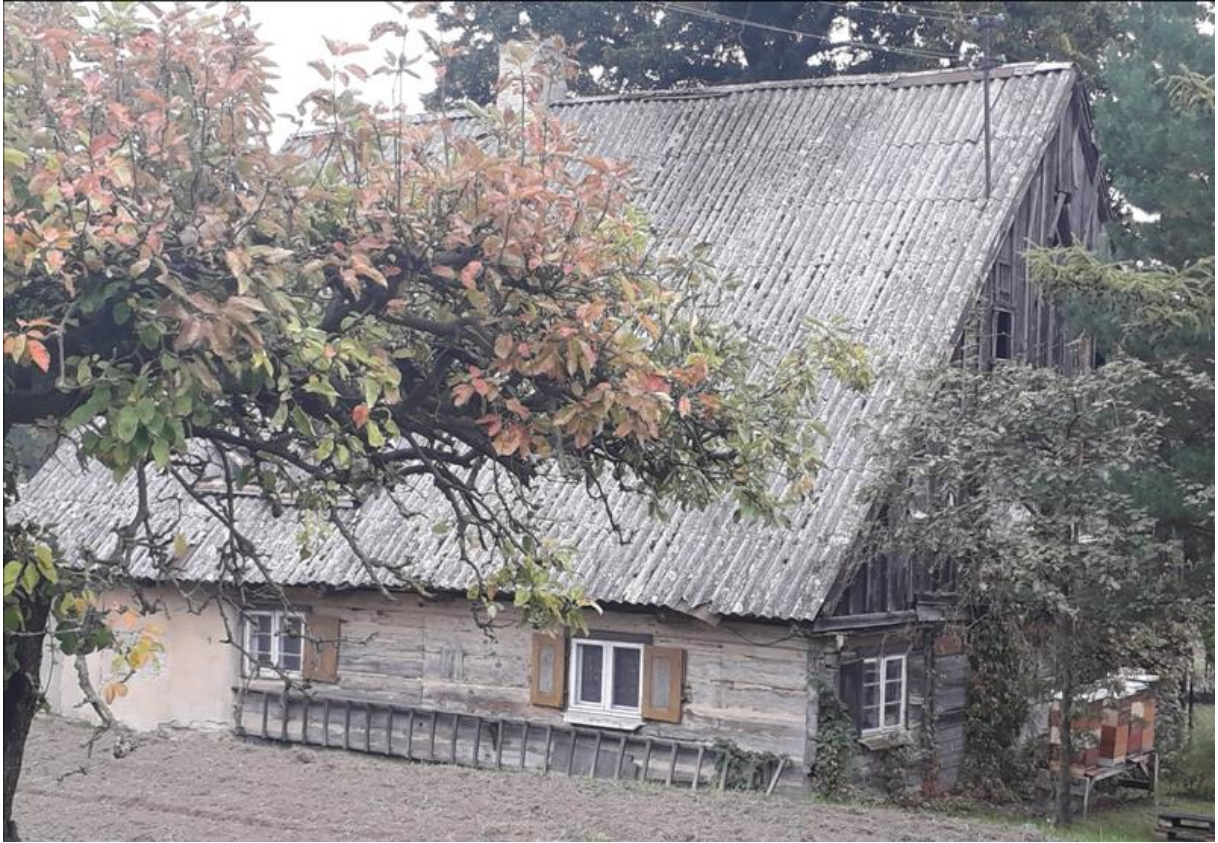
*Dolna Grupa 12*

Dolna Grupa 12 – dom zbudowany w 1826 r., wzdłuż drogi krajowej nr 91, typ zabudowy Langhof. Część mieszkalna drewniana, gospodarcza murowana, dom w dość dobrym stanie, zachował się stary zabytkowy charakter. Bardzo wysokie poddasze o charakterze również mieszkalnym, dach pokryty eternitem. Dom wygląda na zamieszkały. Zachowały się stare okiennice. Nietypowe dla tego typu budynków są dwa okna w połaci dachu.

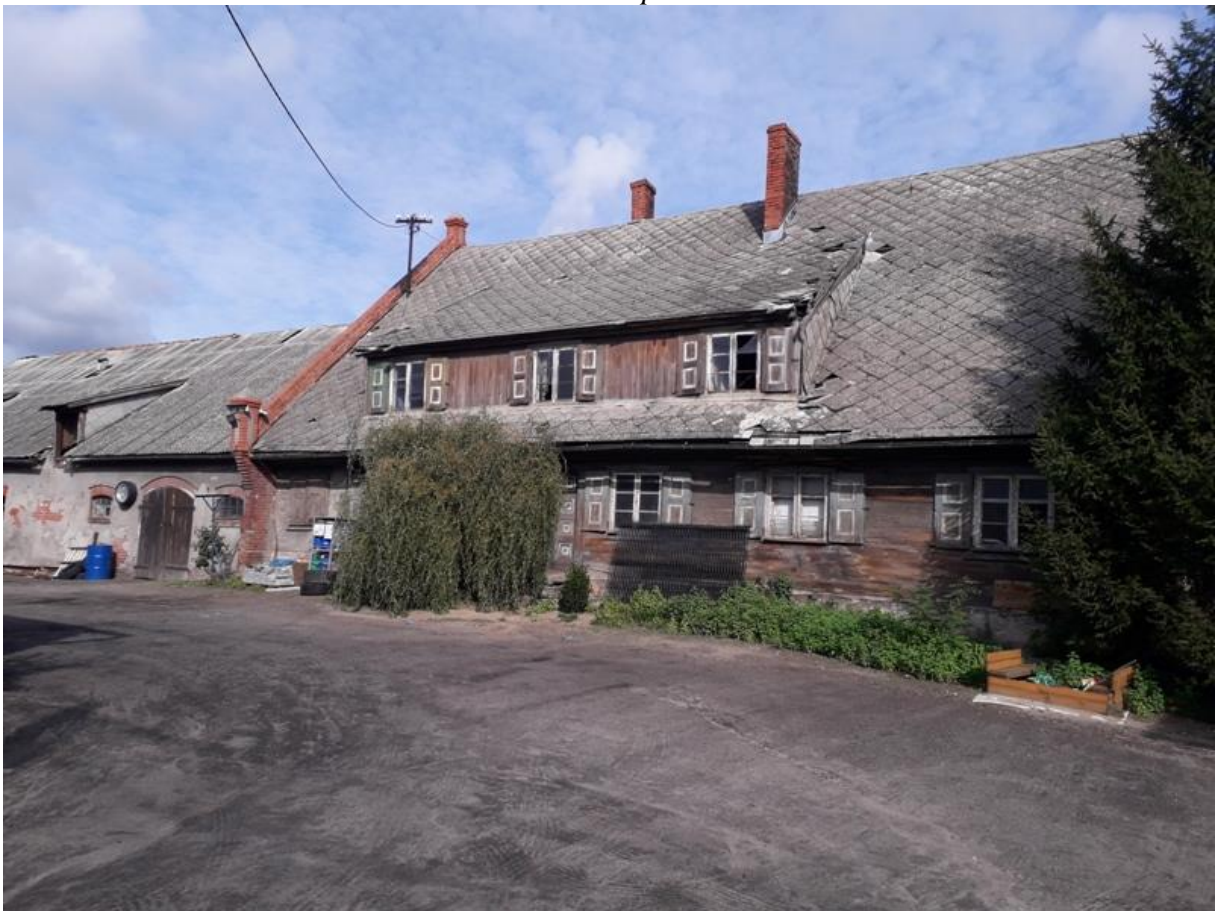
*Wielki Lubień 47*

Wielki Lubień 47 – dom zbudowany w 3 ćw. XIX w., usytuowany przy skrzyżowaniu dróg w kierunku Krusze i Zajączkowa, zabudowa typu Langhof, część mieszkalna drewniana, gospodarcza murowana. W połaci dachu nietypowa mansarda (lukarna) z trzema oknami. Według tablicy informacyjnej usytuowanej przed domem, na I piętrze części dachowej jest aż 5 pomieszczeń mieszkalnych, a położone najwyższej poddasze jest niepodzielonym na części pomieszczeniem magazynowym. Według tej tablicy przed jednym z wejść do części mieszkalnej był ganek (altana) z bogatymi elementami dekoracyjnymi. Wszystkie okna są ze starymi ościeżnicami i okiennicami. Dach pokryty jest płytkami ceramicznymi. Dom zamieszkały. Dom (chata) wpisany jest do rejestru zabytków pod nr 337 z 1956 r.

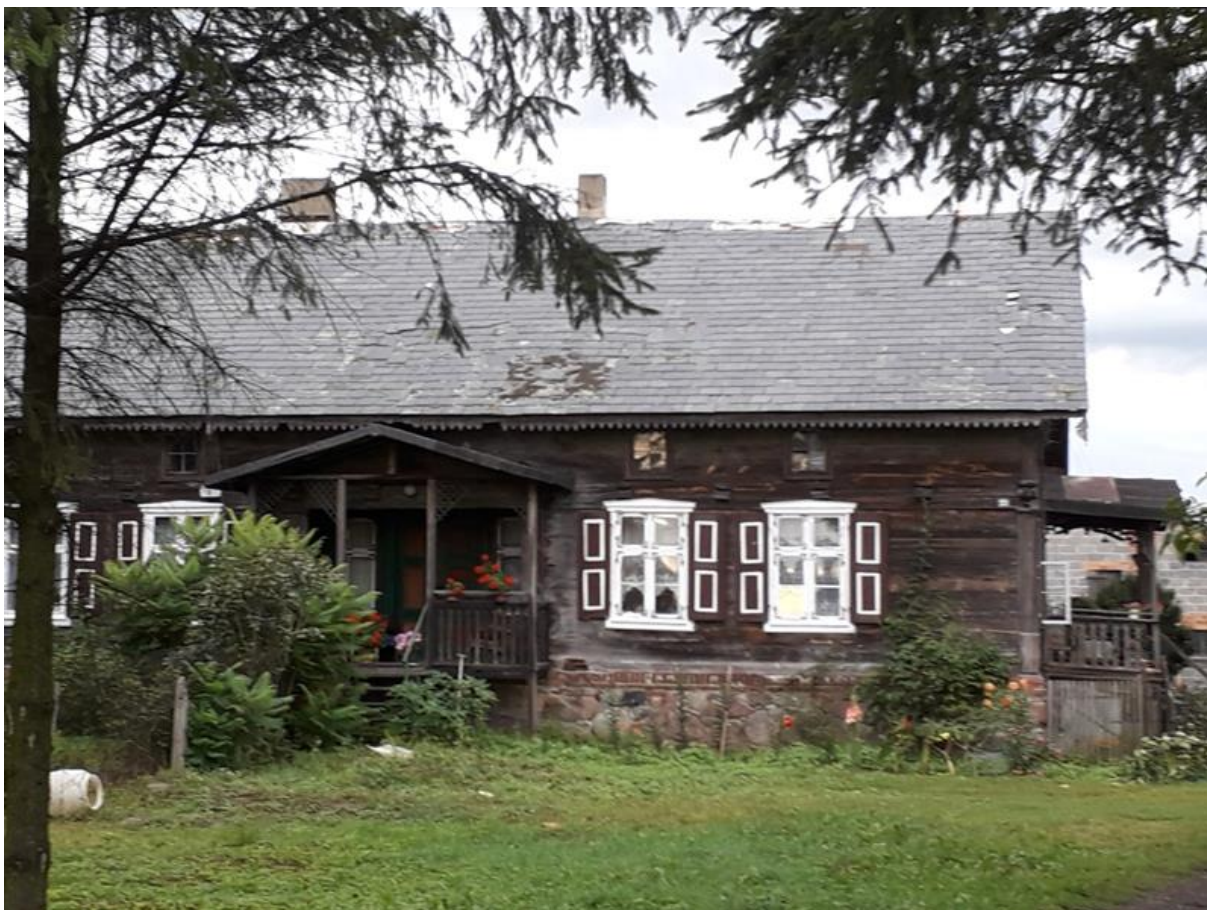
*Zajczkowo 32*

Zajączkowo 32 – dom całkowicie drewniany, w bardzo dobrym stanie, zamieszkały. Zabudowa prawdopodobnie rozproszona (nie widać śladów budynku gospodarczego). Zachowały się dwa ganki przypominające altany, jeden ze strony

wzdłużnej, drugi szczytowej, w każdym rzeźbione elementy. Przetrwały również stare okna z ciekawymi ościeżnicami oraz okiennice. Dach pokryty płytkami ceramicznymi. Wzdłuż okapu dachu zachowały się rzeźbione listwy podokapowe podobne do tych z domu w Wiąskich Piaskach. Dom w bardzo dobrym stanie, zamieszkania.

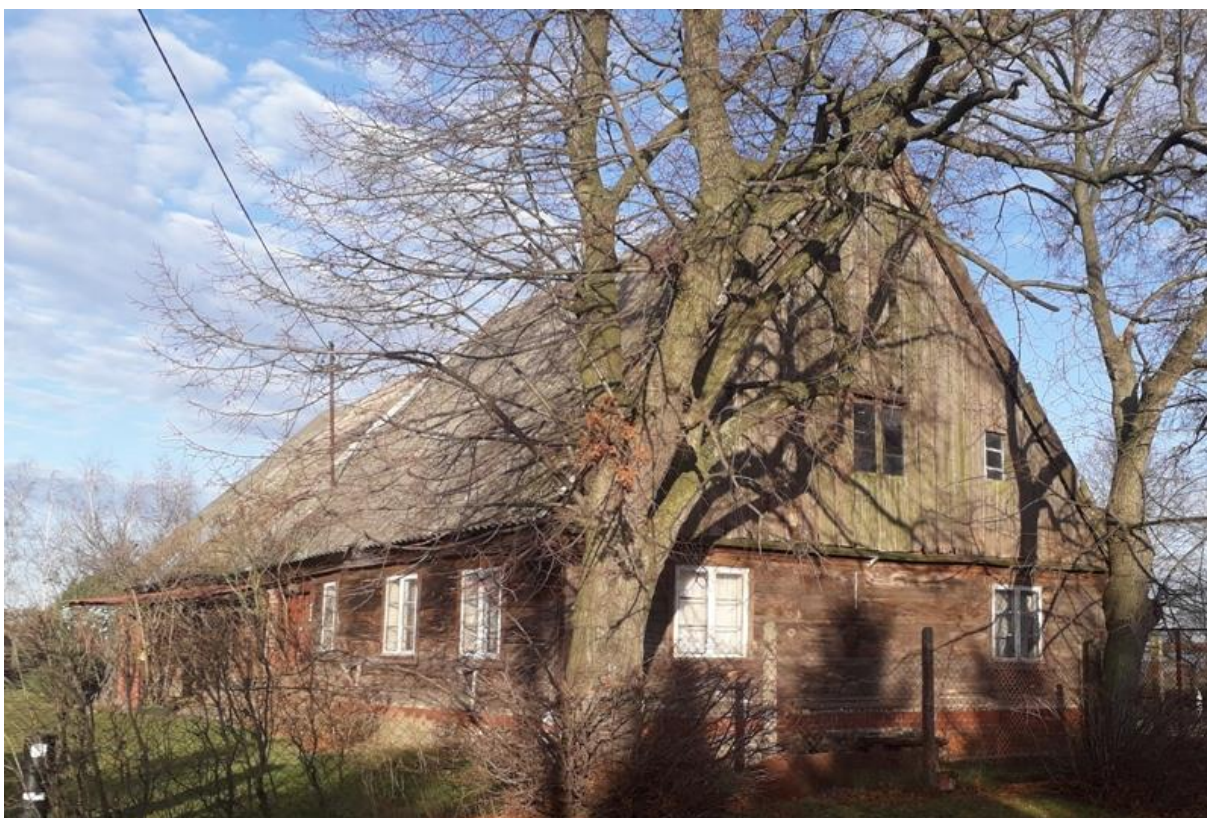
*Sztynwag 10*

Dalej w kierunku północnym we Sztynwagu pod nr 10a jest dom z drewnianą częścią mieszkalną i murowaną gospodarczą, pokryty strzechą, tylko jedna strona części mieszkalnej pokryta eternitem. Ściany części drewnianej zbudowane z belek nie przykryte deskami. Zachowały się stare ościeżnice okien i niektóre okna. Dom jest w dość dobrym stanie, zamieszkany.
