BIULETYN

KOŁA MIŁOŚNIKÓW DZIEJÓW GRUDZIĄDZA
KLUB „CENTRUM” SPÓŁDZIELNI MIESZKANIOWEJ

Grudziądz. Od miasta – klasztoru do zamku. Pierwowzór cysterski zamków krzyżackich w Prusach z 1 poł. XIII w. (Cz. 12)

VIII. Teren d. klasztoru benedyktynek, jako pierwotnie zamek. Analogia do rozplanowania zamku krzyżackiego w Toruniu. [Ciąg dalszy].

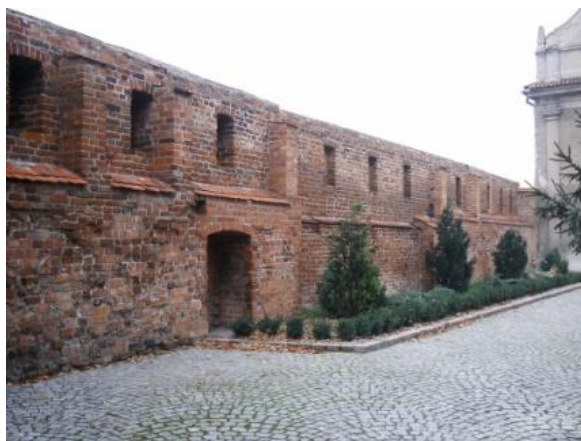
Ryc. 100. Mur obronny na terenie dawnego klasztoru benedyktynek. Fot. M. Szajerka.

Również plan samego klasztoru benedyktynek, historia jego budowy, zachowane elementy architektoniczne mogą wskazywać, że mamy do czynienia z przebudowanym dla potrzeb nowożytnego klasztoru benedyktynek średniowiecznym zamkiem. Do takiego stwierdzenia już na początku uprawnia zastane przez benedyktyнки gdańsko przy Bramie Wodnej, zbudowanie przez Krzyżaków spichrze przed rokiem 1346, w tym Spichrza Zamkowego. W trakcie budowy klasztoru w latach 20. XVIII w. odnotowano odkrycie fundamentów wcześniejszych budowli. Nie powinno to budzić zdziwienia, gdyby to była jednoczesna rozbiórka wcześniejszych budowli. Sprzeczne opinie może budzić fakt istnienia wieży przy kościele szpitalnym Św. Ducha. Wieże kojarzono z majestatem władzy, wywyższeniem i np. zakony żebracze w swoich kościołach nie budowały wyniosłych wież. Szpitale lokowano poza murami miejskimi. W Grudziądzu szpital jest w obrębie murów. Te anomalie pozwalają na krytyczne spojrzenie na ten fragment obszaru Grudziądza średniowiecznego. Nawet mury obronne są tu potężniejsze od pozostałych murów miejskich i co bardzo istotne, nawet od zachowanych po stronie wschodniej murów obronnych zamku na Górze Zamkowej, (ryc. 100).

Wg orzeczeń sądowych z lat 1666-1667 benedyktyнки były obowiązane utrzymywać w należyłym stanie mury obronne przylegające do klasztoru¹. Z tego można wnioskować, że nie wolno im było ich zabudowywać. Wypływa stąd też wniosek, że również mieszczanom nie wolno było budować spichrzy na murach obronnych. Dlatego potoczne stwierdzenie, że spichrze nadwiślańskie zastąpiły średniowieczne mury obronne koliduje z obowiązującym wówczas prawem. Część spichrzy zbudował Zakon dla potrzeb zamku a następnie w latach 1346-1351 przekazał miastu. Natomiast w części północnej zbudował Kościół dla gromadzenia dziesięcin z diecezji chełmińskiej. Aczkolwiek nie można wykluczyć, że zbudowali je cystersi w 1 poł. XIII w. Dokument miejski o spichrzach pochodzi z 1365 r. Wystawcy po 110 latach od przejęcia Grudziądza przez Krzyżaków mogli już o tym nie pamiętać a może bieżąca polityka nie pozwalała wymienić pierwotnego właściciela, by nie drażnić zakonu krzyżackiego.
