BIULETYN

KOŁA MIŁOŚNIKÓW DZIEJÓW GRUDZIĄDZA

Marek Szajerka

Kompleks szpitalny Świętego Ducha w Grudziądzu z XIII w.

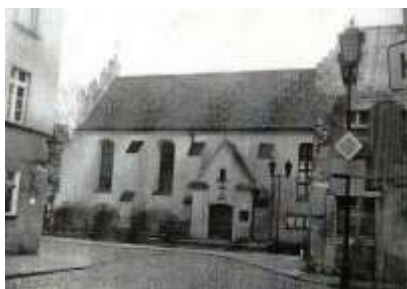
**Kościół Świętego Ducha, ściana północna w 1998 r.,
Fot. M. Szajerka.**

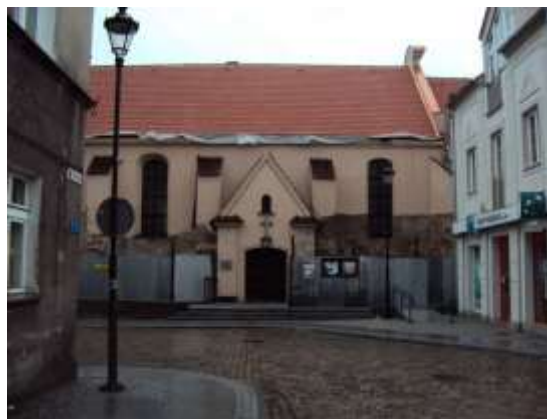
**Kościół Św. Ducha, ściana północna
23.12.2014 r. Fot. M. Szajerka.**

Na podstawie obrazu tej ściany można odczytać, że ściana ta była przebudowywana dwukrotnie lub ewentualnie trzykrotnie w okresie średniowiecza. Nie ma na niej natomiast śladów jakichś istotnych przeróbek z XVII-XVIII w., gdy kościół był we władaniu benedyktynek.

Na ścianie tej wyróżniłbym trzy przemurowania:

1. Powstanie ściany z oknami romańskimi i wczesnogotyckim portalem gotyckim, 1 poł. XIII w.
2. Wykonanie nowych, otworów okiennych, z łukami półokrągłymi, dla budowli z otwartą więźbą dachową. Gniazdo dla krokwi, wychodzącej na zewnątrz umieszczono w zamurowanym oknie średniowiecznym, 2 poł. XIII w.
3. Wykonanie przypór dla sklepienia ceramicznego, przypuszczalnie pod koniec 1 poł. XIV w.

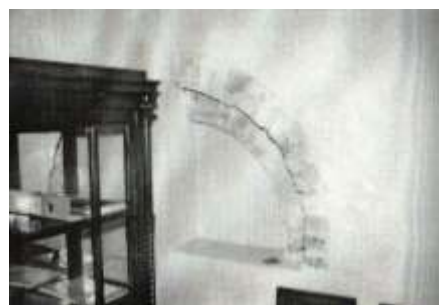
**Uskokowy portal późnoromański
z XIII w. na ścianie zachodniej
kościola. Widok od strony
pomieszczenia biurowego Muzeum.**

Relikty stylu romańskiego są widoczne również na ścianie zachodniej. Od strony pomieszczeń biurowych Muzeum jest wyeksponowany fragment późnoromańskiego portalu uskokowego.

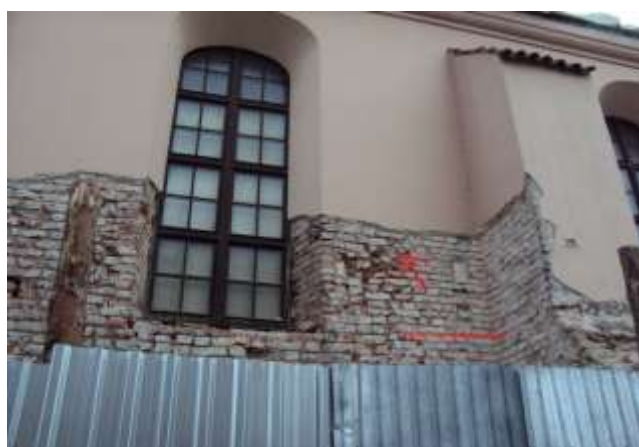
Ściana północna, po lewej stronie kruchty, relikwiarz romańskiego okna. Stan 23.12.2014 r. Fot. M. Szajerka.

w. i w wiekach późniejszych cegły profilowanej. Natomiast po lewej stronie od kruchty czytelne były relikty okna romańskiego, znacznie poniżej łuku okna gotyckiego³⁶.

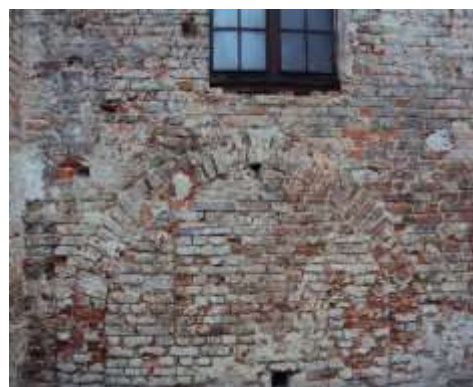
Portal gotycki z XIII w. po prawej stronie kruchty. Stan 23.12.2014 r. Fot. M. Szajerka.

Na ścianie północnej, po prawej stronie kruchty można było zobaczyć portal ostrolukowy, wczesnogotycki³⁵. Portal ten nie posiada tak popularnej w 2 poł. XIII

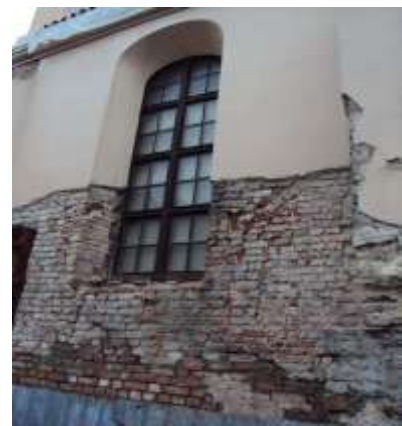
Ściana północna, po lewej stronie kruchty, relikw okna. Stan na 23.12.2014 r., Fot. M. Szajerka.

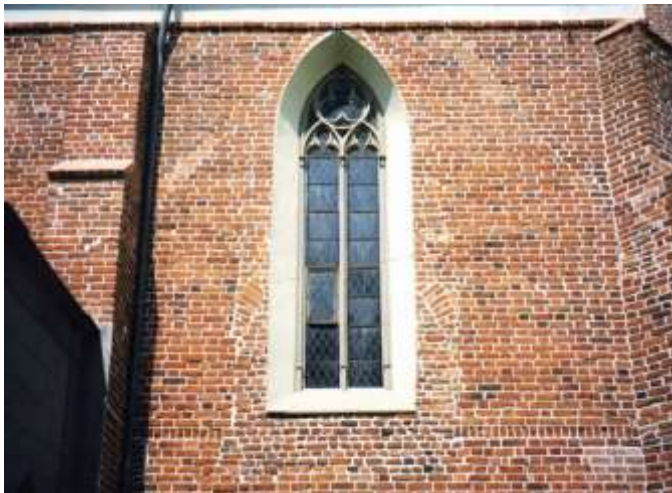
Kościół św. Mikołaja, nawa północna. Relikt okna romańskiego. Fot. M. Szajerka.

Widoczne na ścianie północnej relikty stylu romańskiego i wczesnogotyckiego nie są czymś wyjątkowym w Grudziądzu. Okna o cechach romańskich były do lat 90-tych XIX w. na ścianach naw bocznych kościoła św. Mikołaja. Występują w dolnej, średniowiecznej partii ścian kościoła pojezuickiego, do 1 poł. XVII w. obiektu mieszkalnego ze średniowiecza. Również wykopaliska archeologiczne na
