Marek Szajerka

Wozówkowe wiązanie cegieł w murze w średniowiecznych obiektach na terenie Grudziądza.

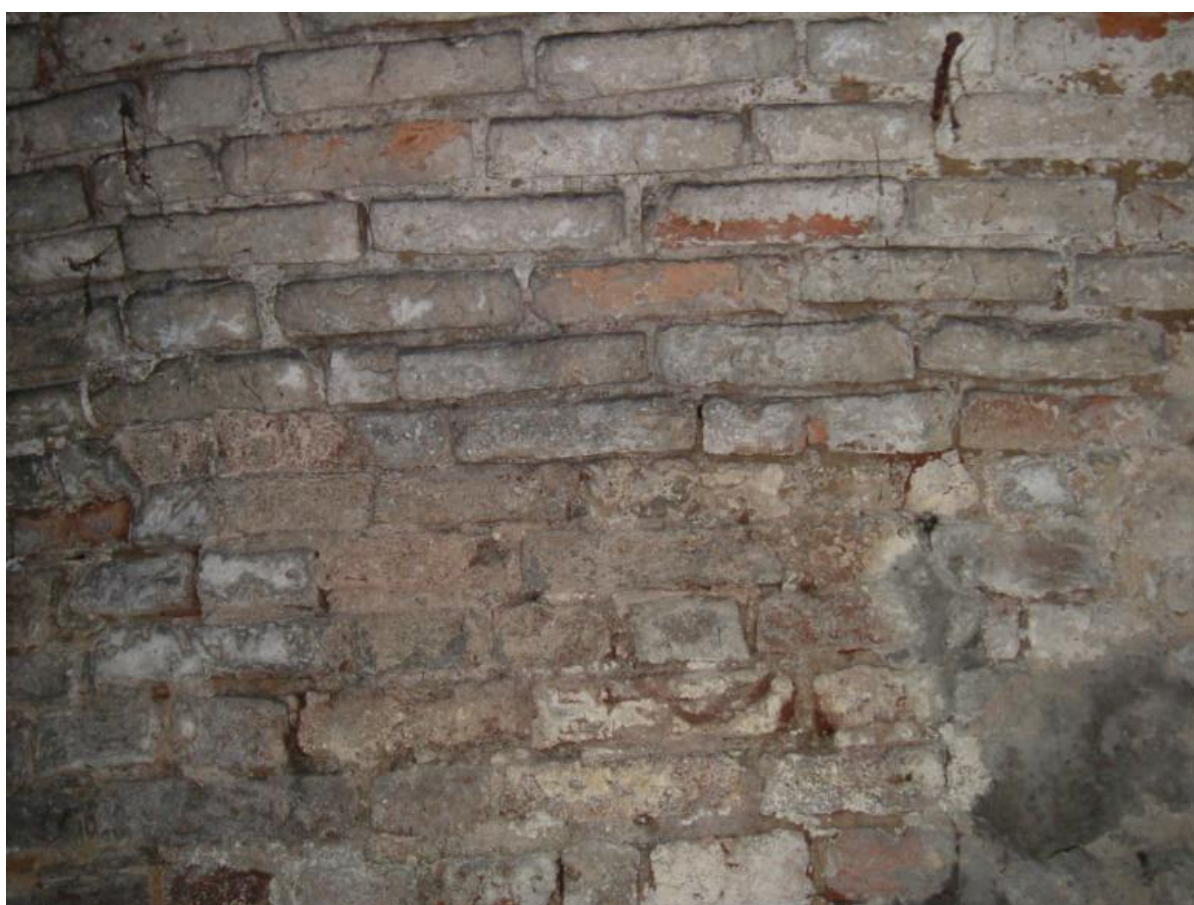
1. ul. Kościelna 10. Dawne stajnie kościelne.

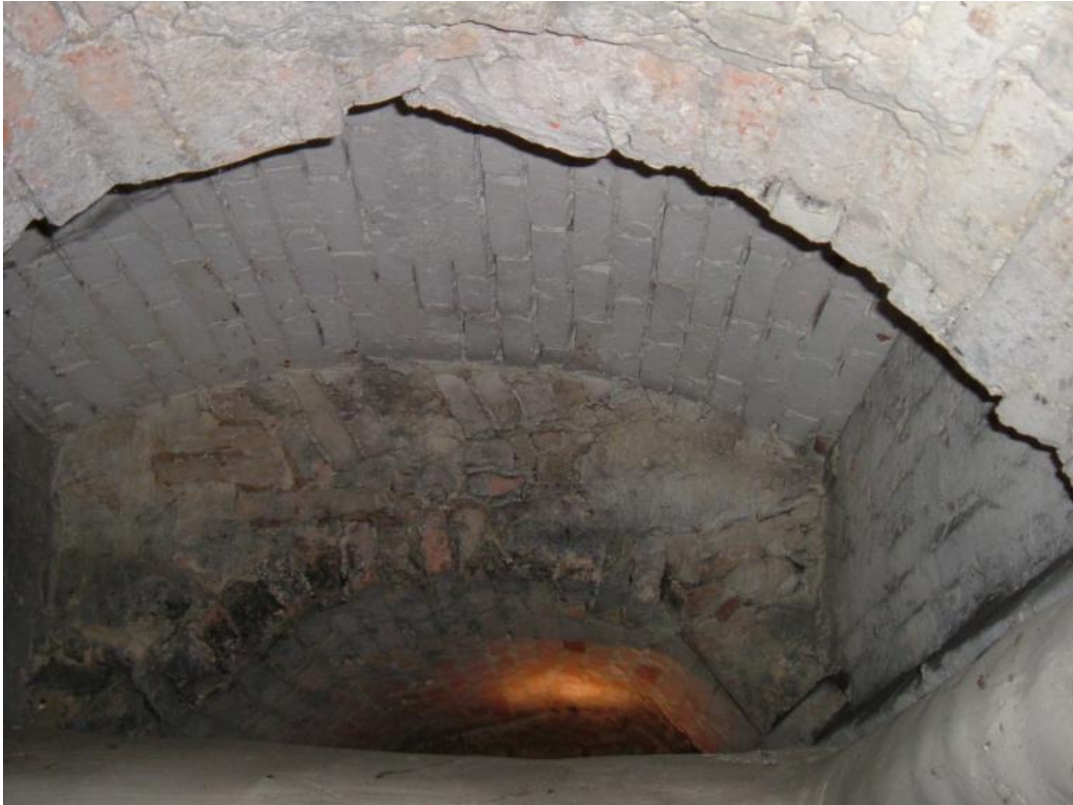
2. ul. Kościelna 10. Dawne stajnie kościelne. Romańskie sklepienie kolebkowe.

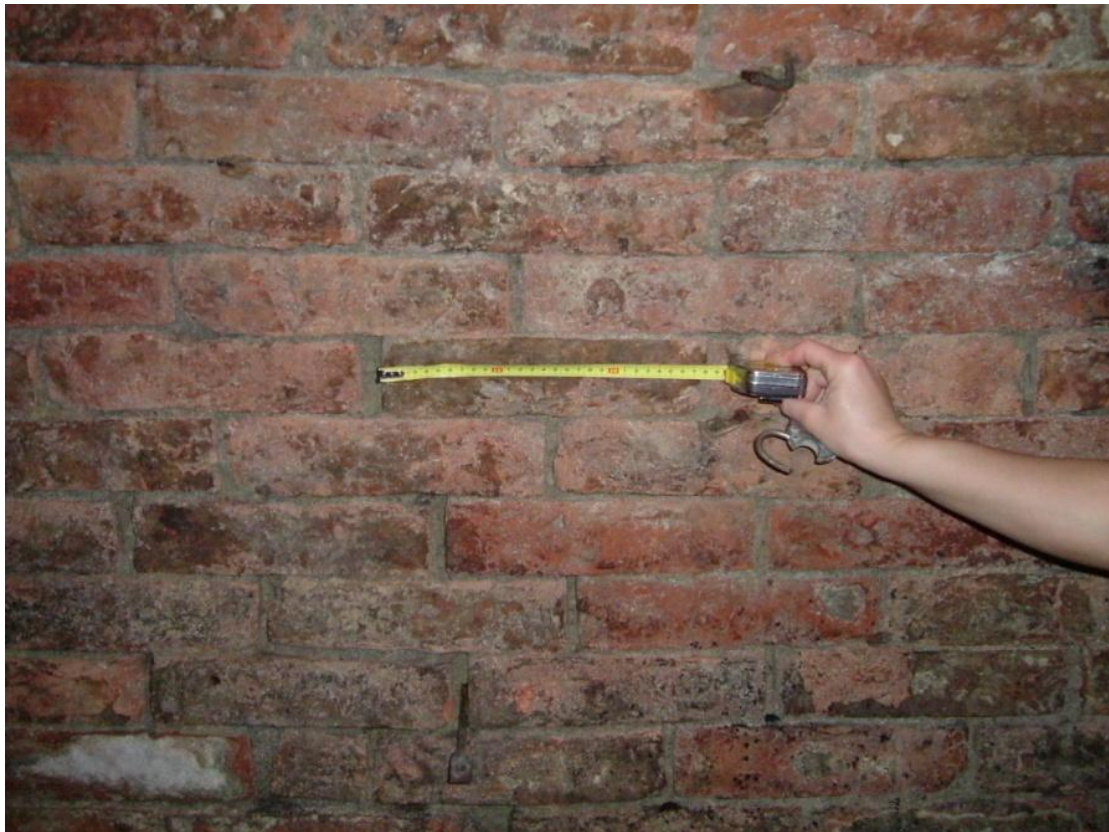
2. ul. Kościelna 31. Ściana w piwnicy.

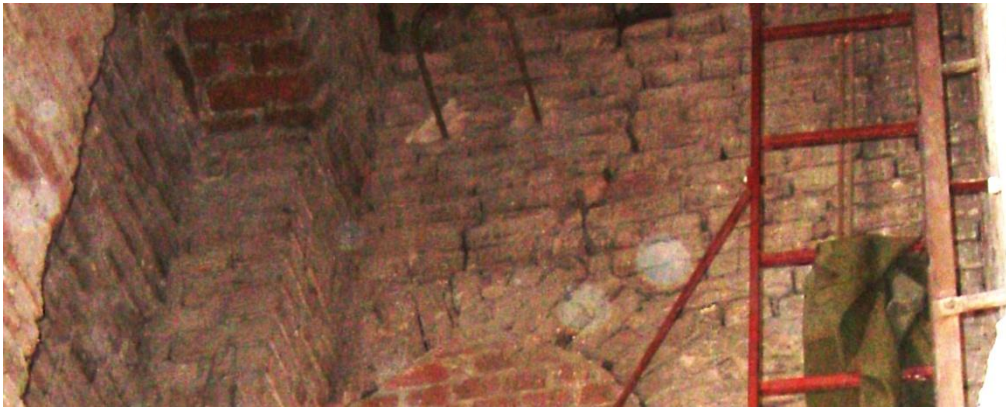
5. Wnętrze dawnej Bramy Klasztornej, ściany południowa i zachodnia. W górnej partii dawnej wieży bramnej wiązanie wozówkowe. Kadr.

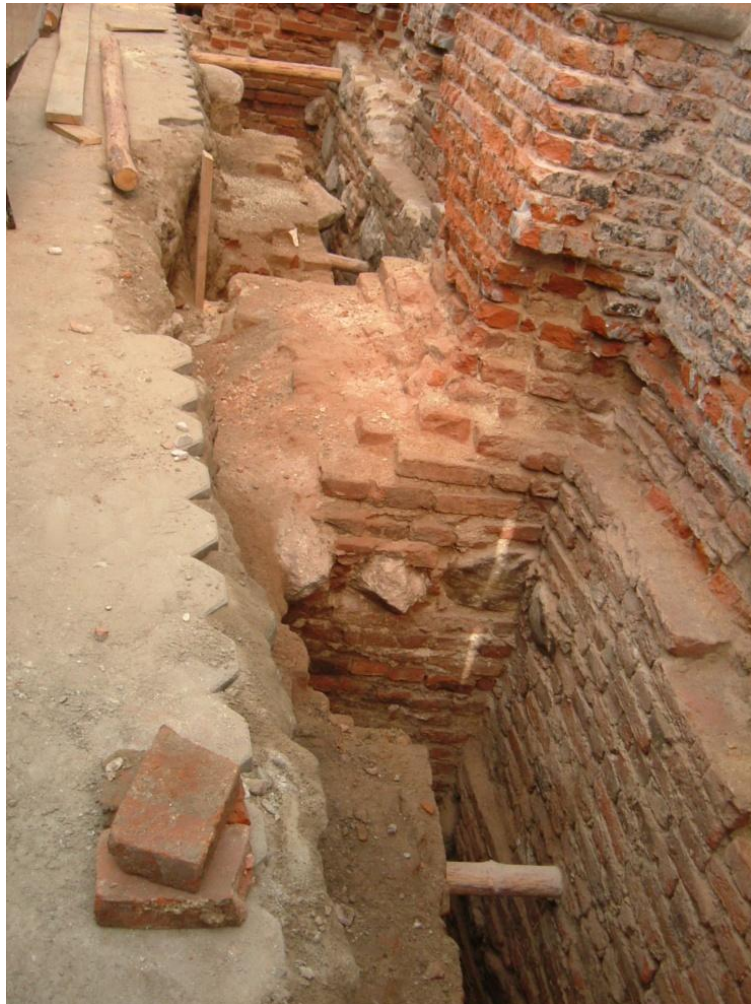
6. Ściana południowa kościoła pojezuickiego. Stan w 2006 r. Wiązanie wozówkowe, z użyciem cegieł romańskich. Wykop wykonany w celu wykonania izolacji fundamentów. Mur został zasmolowany.

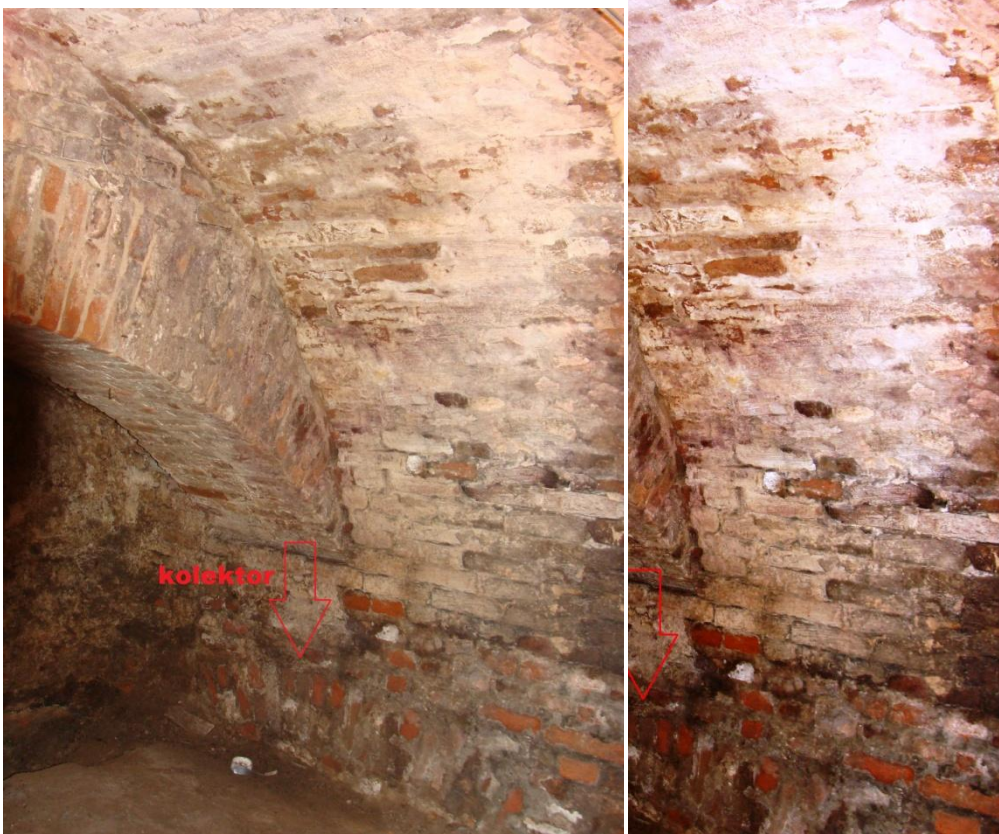
7 – 8. Most Bramy Bocznej. Obecnie piwnica kamienicy przy ul. Mickiewicza 3/Murowa 24.

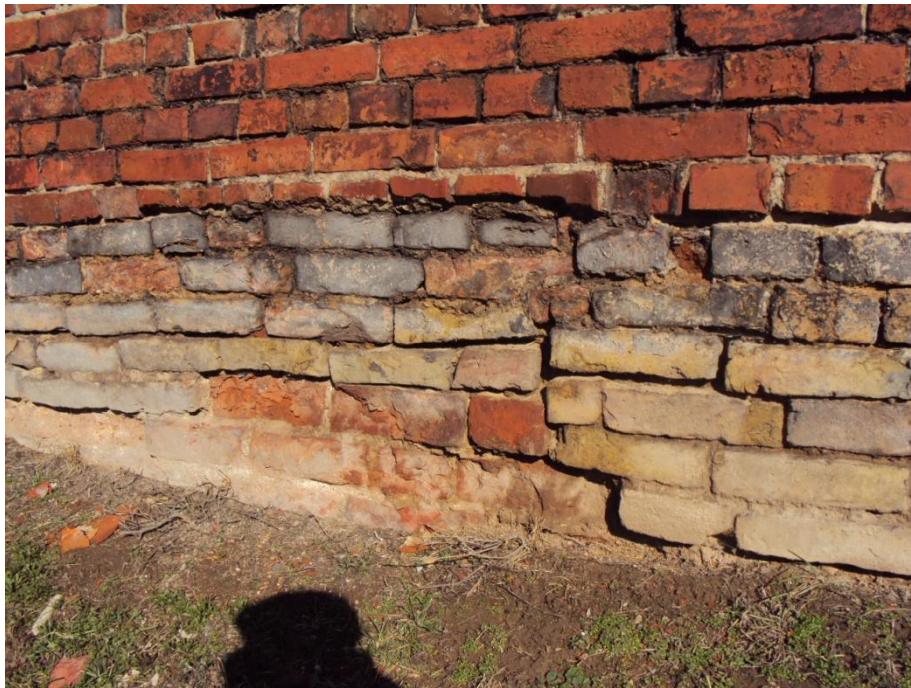
9. Mur obronny, południowy. Cegła romańska niedopalka w przyziemiu. Następne partie z przełomu XIII/XIV w.

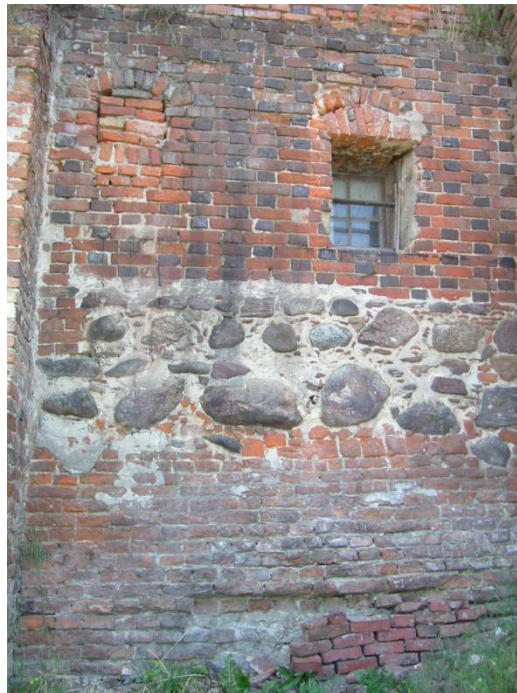
Spichrz 37. Różne wątki średniowieczne na niewielkim fragmencie muru.
