BIULETYN

KOŁA MIŁOŚNIKÓW DZIEJÓW GRUDZIĄDZA
KLUB „CENTRUM” SPÓŁDZIELNI MIESZKANIOWEJ

Marek Szajerka

Korony średniowiecznych murów obronnych w kamienicach przy Szkolnej 1, Murowej 26 – 28

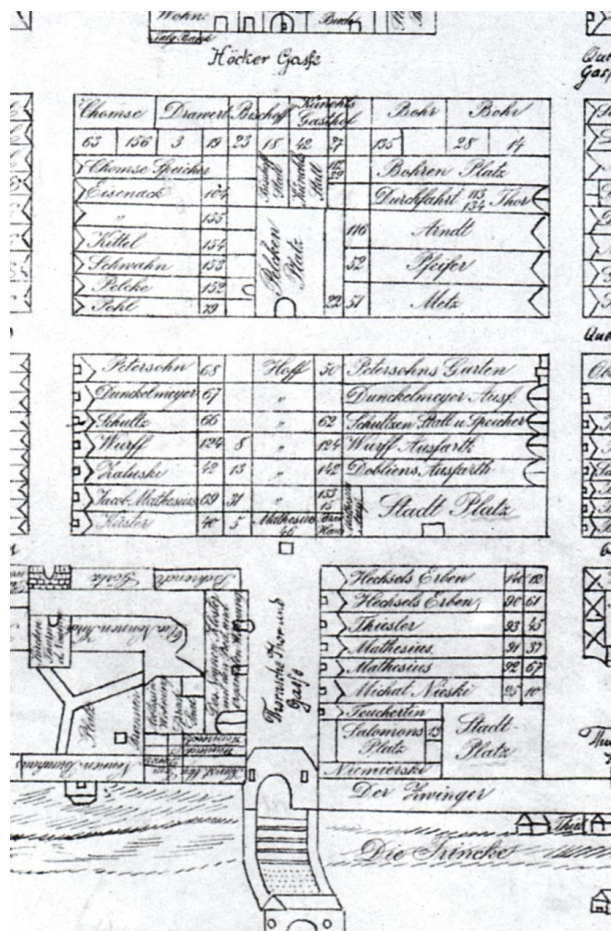
Plan katastralny z 1772 r., pokazujący zagospodarowanie przestrzenne parceli, nie podaje informacji o istnieniu w tym miejscu kamienic a po prawej stronie Stadt Platz. Numeracja posesji jest od strony podwórzy (Hoff). Obecne ulice Klasztorna i Stara są ewidentnie pozostałością ulicy o charakterze wrzecionowatym⁶.

Fragment planu katastralnego z 1772 r. Część południowa Starego Miasta.

Ewidentnie widać, że Jerzy Frycz tego planu z 1772 r. nie przeczytał, chociaż zamieścił go w swoim artykule⁸.

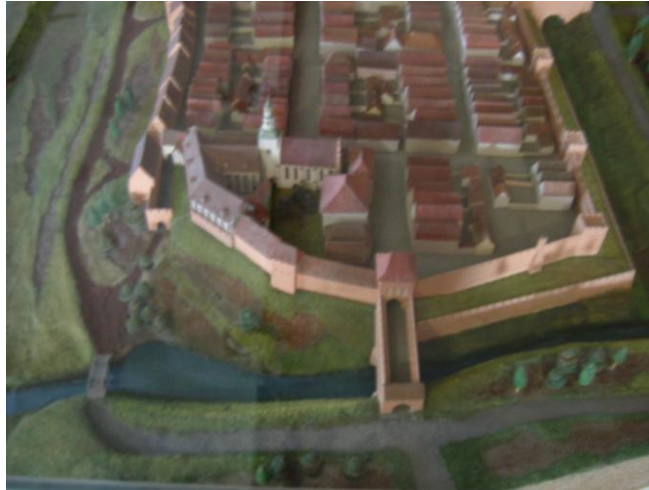
Fragment makiety Grudziądza w Muzeum w Grudziądzu im. ks. dr. Władysława Łęgi.

Makieta autorstwa Jerzego Frycza szczegółowo została przeanalizowana w Biuletynie KMDG, w 2016 r.⁷

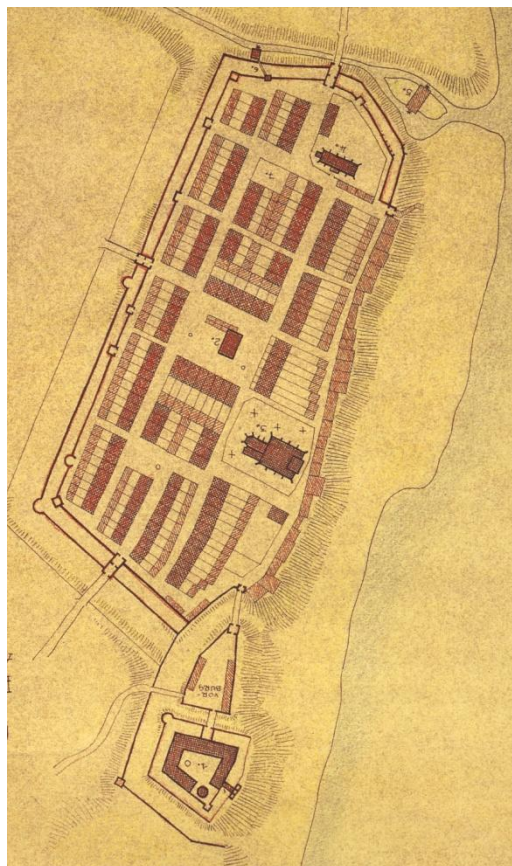
Plan rekonstrukcyjny średniowiecznego Grudziądza z 1 poł. XX w.⁹

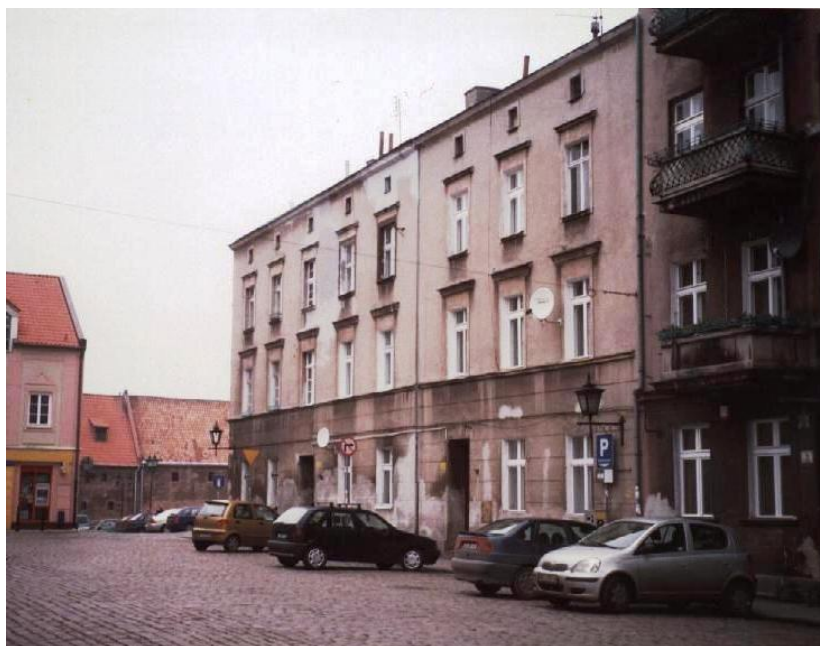
Kamienica przy ul Szkolnej 1 jest na fundamencie muru obronnego z XIII wieku.

Kamienica przy ul. Szkolnej 1.

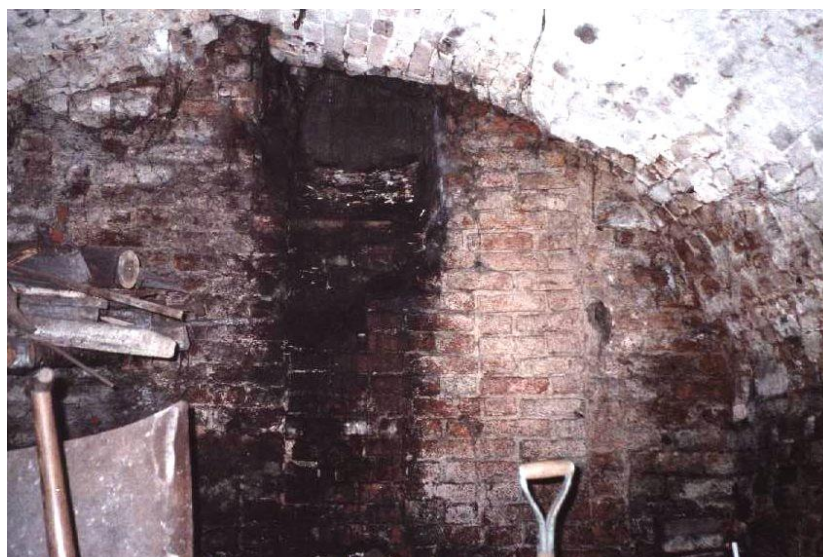
Pierwotnie fragment korony muru obronnego z krenelacją.

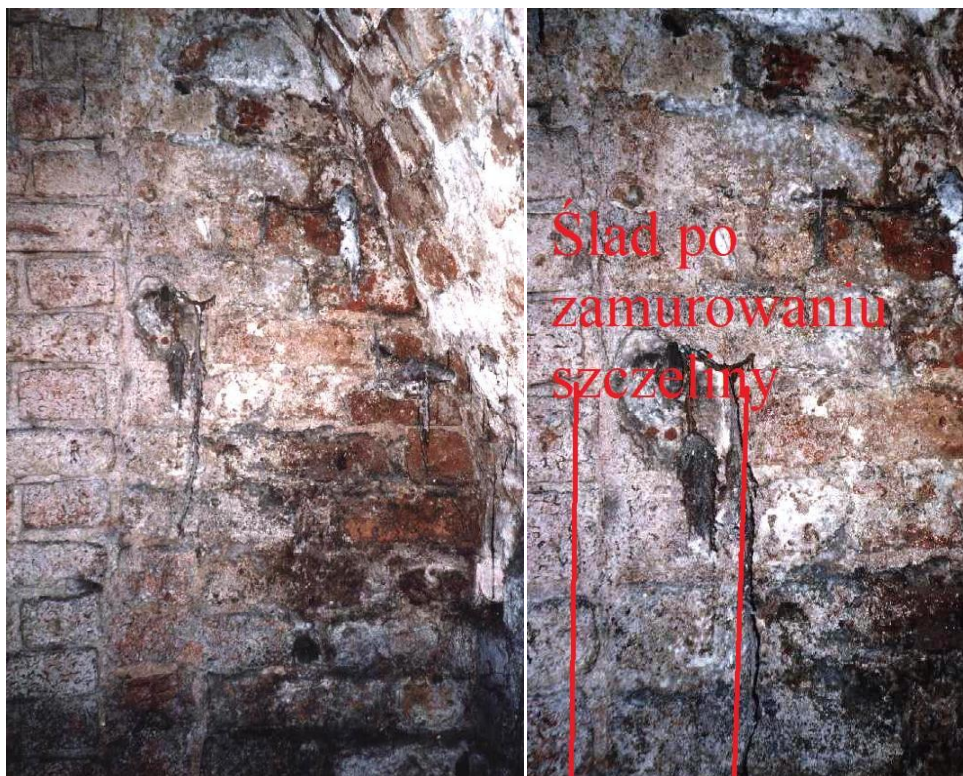
Zamurowana na grubość cegły szczelina strzelnicza z hakiem od kłapy osłonowej.

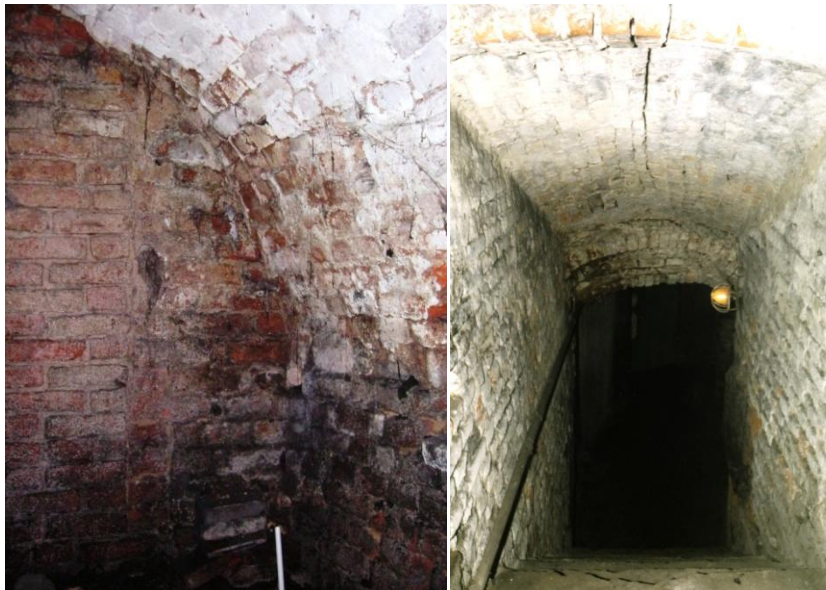
Fragment ścian pozwalający na datację obiektu z XIII w.

Po prawej stronie wiązanie *opus rusticum* a po lewej *wiązanie wozówkowe*.

Sklepienie kolebkowe jest niewątpliwie późniejsze, z wykorzystanie wcześniejszego, rozbiórkowego materiału budowlanego. Obydwa wiązania są charakte-

rystyczne dla architektury romańskiej. Klatka schodowa do piwnicy też nie ma nic wspólnego z 2 poł. XVIII w. i XIX w.

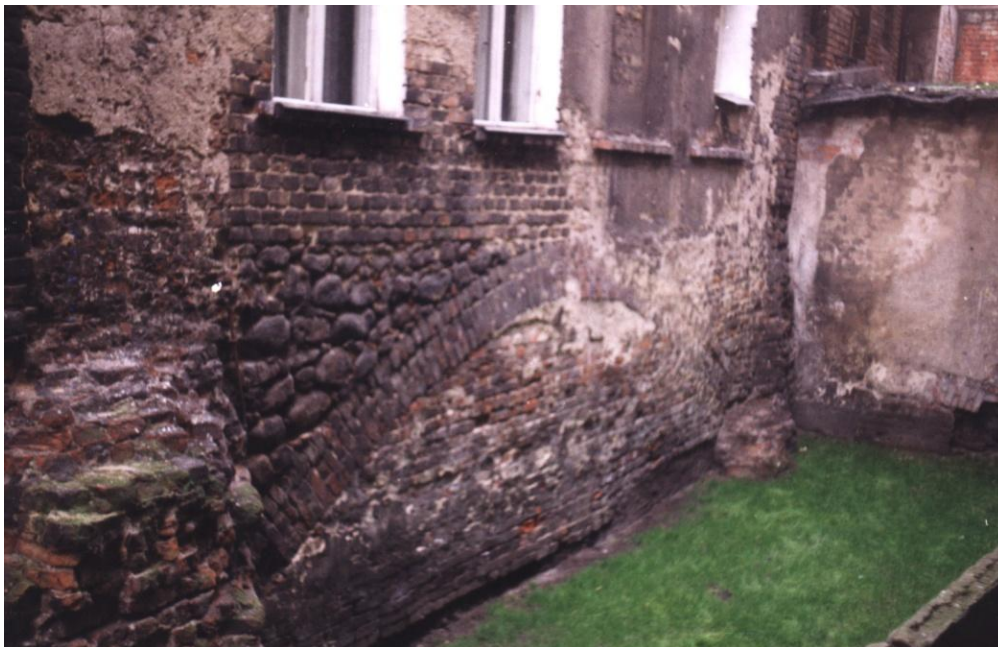
Pod numerem 26 jest Brama św. Chrystiana¹⁴. Łuk tej bramy jest obecnie na poziomie ul. Mickiewicza. Nie ma ona połączenia z turystyczna trasa podziemną, w piwnicy kamienicy przy ul. Murowej 24. Wejście do jej środka jest dostępne tylko z mieszkania przy Murowej 24. Znajduje się ono w podłodze, w pokoju, pod dywanem.

Brama św. Chrystiana, Stan z ok. 2000 r.

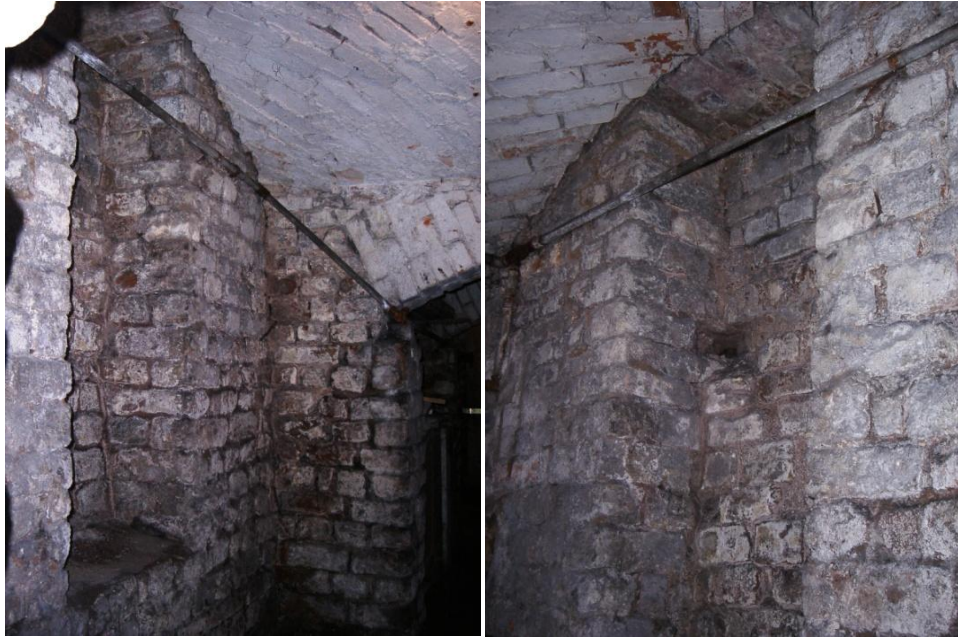
Ciekawy jest, zachowany w zasadzie w nienaruszonym stanie fragment muru z krenelażem i przyporami, gęsto rozstawionymi, w piwnicy kamienicy przy ul. Murowej 28. Stan z ok. 2000 r. W 1 dekadzie XXI w. ktoś wpadł na pomysł, by mur, którego spoiwem jest glina, (jak w piecach kafłowych), wypełnić fugi współczesnym klejem budowlanym i pomalować na białe być może farba akrylową.

Krenelaż muru obronnego z przyporami. Stan z przełomu XX/XX w.

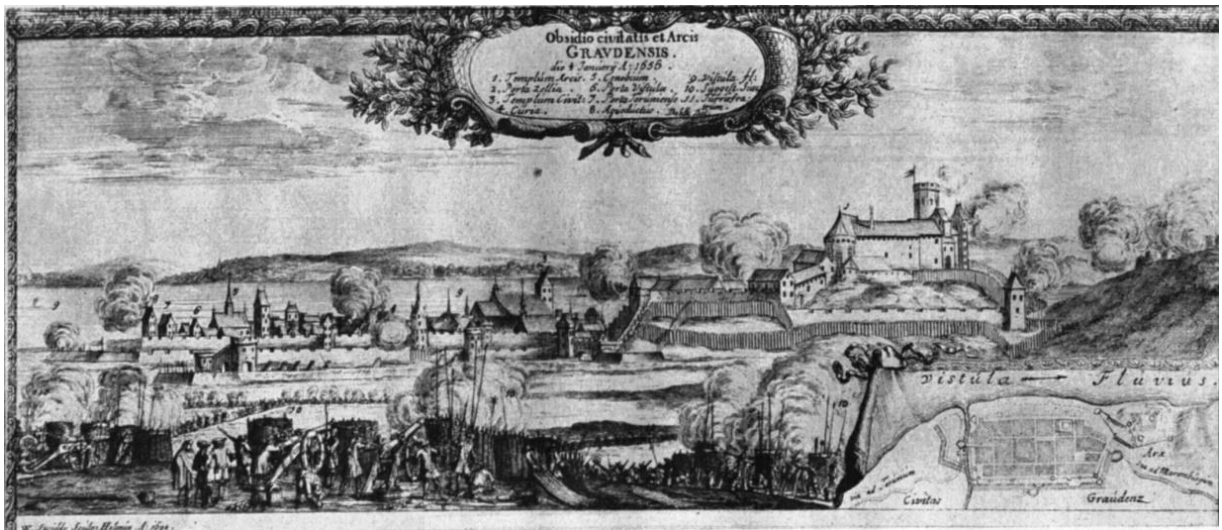
Te gęsto rozstawione przypory w tym miejscu były tak charakterystyczne w panoramie, że zostały uwzględnione na panoramie Grudziądza z 2 poł. XVII w.

Panorama Grudziądza wg E. J. Dahlbergha.

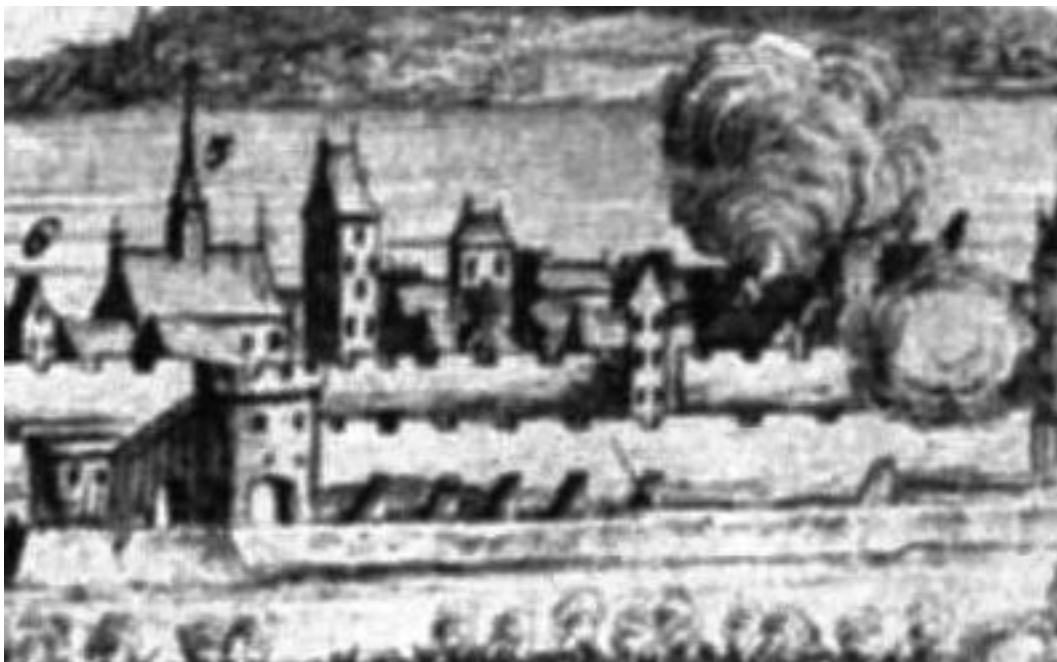
Panorama Grudziądza E. J. Dahlnergha. Kadr pokazujący gęsto rozstawione przypory po prawej stronie Bramy Bocznej.

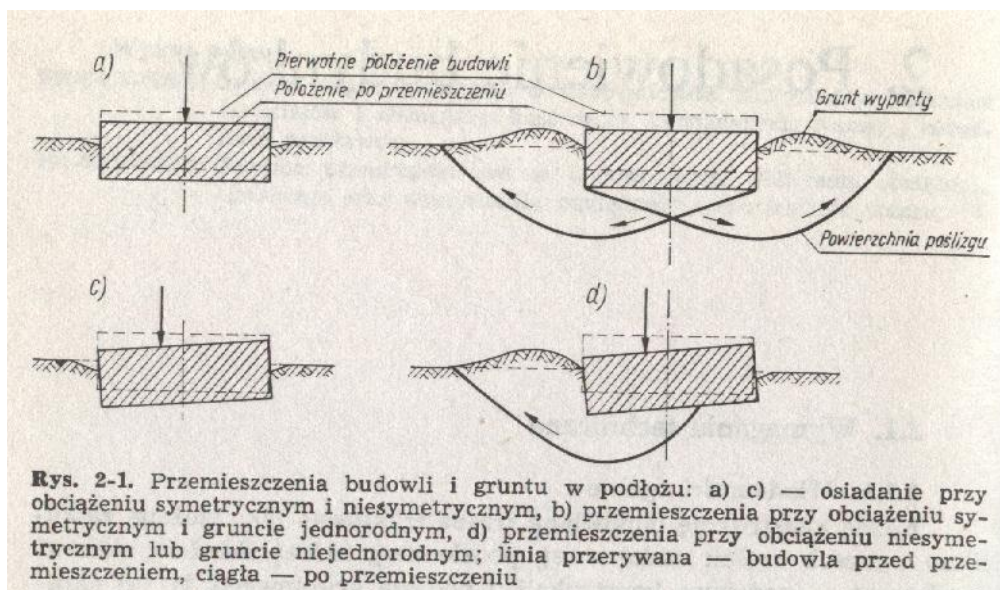
Proces wypierania gruntu przez fundamenty budowli wg W. Żenczykowskiego.

Warto zwrócić uwagę na rysunek b, wskazujący, że budynek może się w następstwie procesu wypierania gruntu przez fundamenty znaleźć nawet poniżej poziomu gruntu. Widoczne na rysunkach ukształtowanie terenu możemy zaobserwować na linii spichrzy. W przypadku Grudziądza też występują różnice poziomów.

Natomiast proces naturalny, to wypieranie gruntu przez fundamenty budowli. Napisałem o tym w artykule o gdańskich, w 2007 r.

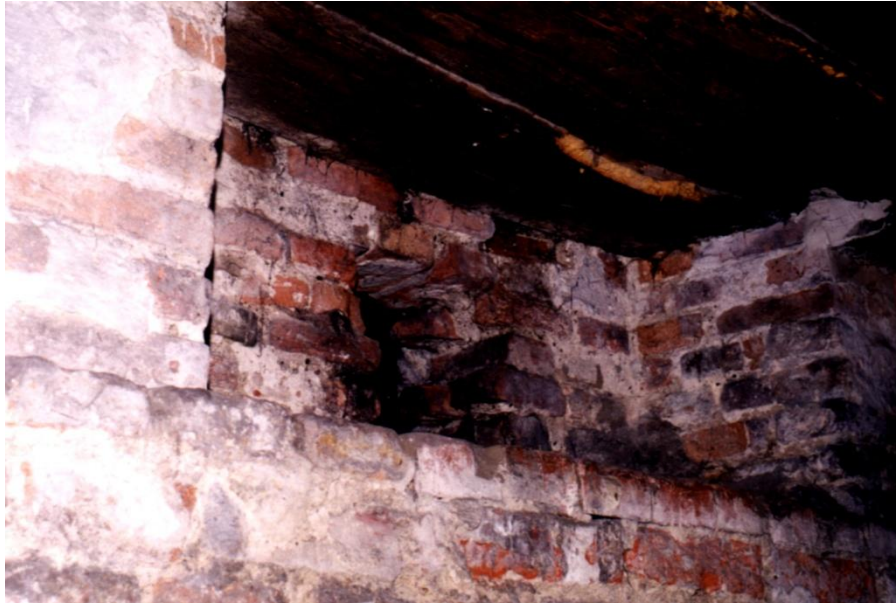
*Fragment krenelaża, widoczny w kamienicy przy ul. Szkolnej 1,
poniżej poziomu ul. Szkolnej.*

Może komuś się kiedyś przyda ta nowoczesna kwerenda pokazanych obiektów, w tym służbom konserwatorskim. Tym bardziej, że planowany jest remont kamienicy przy ul. Szkolnej 1 przez Miasto.
